Vehicle Inspection Report

สรุปผลการตรวจสอบ (Inspection Summary)

ยี่ห้อ/รุ่น (Brand/Model): MAZDA 3 2.0 AT	วันที่ตรวจสอบรถยนต์(Date of Inspection): 01-08-62
หมายเลขตัวถัง (VIN): MM8BL10L100201234	เลขคำขอบริการ (Job No.) : I019/025-035
หมายเลขเครื่องยนต์ (Engine No.): LF11529827	Vehicle Picture:  
ปีที่ผลิต (Build Date): 2013	
สีรถ(Color): แดง	
ระยะทางการใช้งาน (Mileage): 89,902 ก.ม.	
หมายเลขทะเบียน (No. Plate): 3กฒ 7573	
วันครบกำหนดชำระภาษี (Registration Expiry): 9 มิ.ย. 63	
ชื่อลูกค้า Customer Name: REGENT HOME CAR	
ที่อยู่ (Address): ราชพฤกษ์	
โทรศัพท์(Tel):	
สถานที่ตรวจสอบรถ (Inspection Place): REGENT HOME CAR

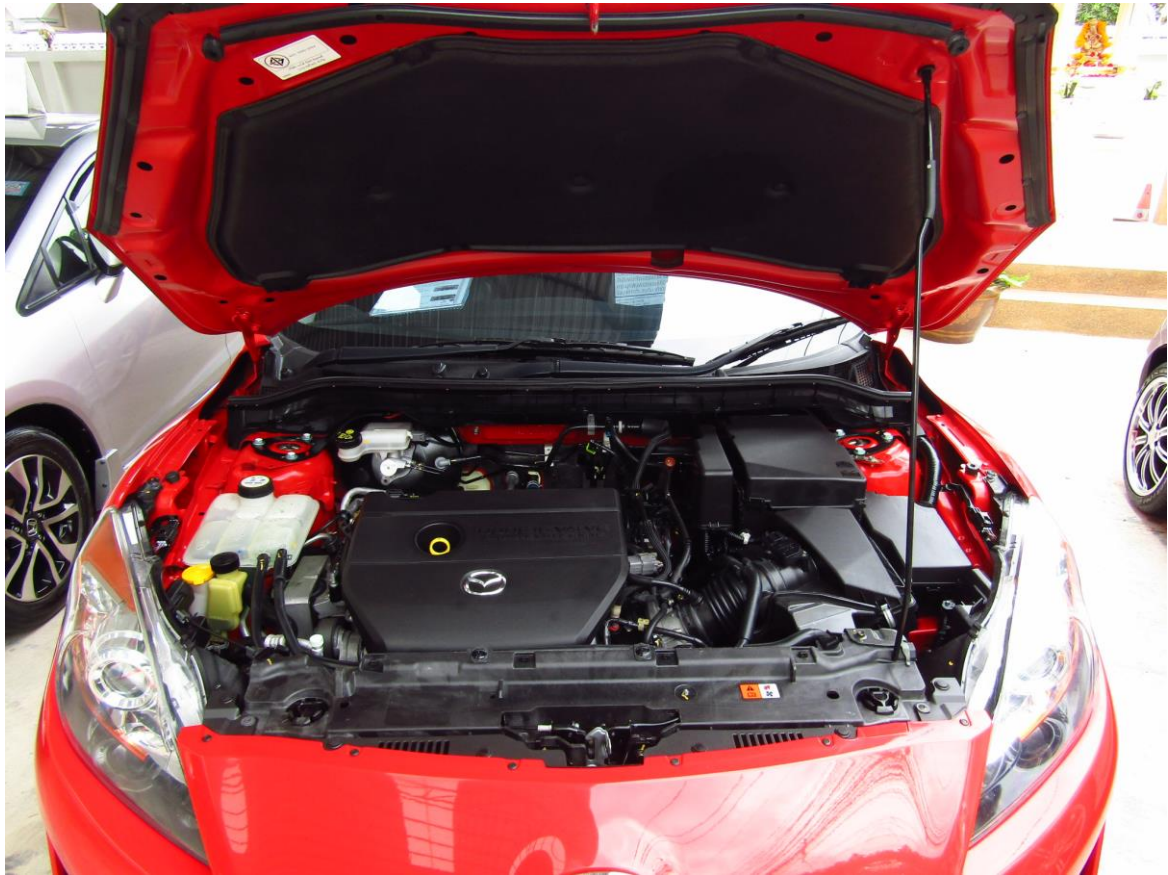
ภาพห้องเครื่อง - Engine Bay Visual Details:

การทดสอบ แบตเตอรี่ Battery Test	<table border="1"> <thead> <tr> <th colspan="2">Battery Test</th> </tr> </thead> <tbody> <tr> <td>Voltage</td> <td>13.85 V</td> </tr> <tr> <td>Rating</td> <td>450 CCA</td> </tr> <tr> <td>Current</td> <td>342 CCA</td> </tr> <tr> <td>Internal resistance</td> <td>7.91 mΩ</td> </tr> <tr> <td>State of Charge</td> <td>100 %</td> </tr> <tr> <td>State of Health</td> <td>56 %</td> </tr> <tr> <td>Status</td> <td>Caution</td> </tr> <tr> <td>Test Date</td> <td>01.08.62</td> </tr> </tbody> </table>	Battery Test		Voltage	13.85 V	Rating	450 CCA	Current	342 CCA	Internal resistance	7.91 mΩ	State of Charge	100 %	State of Health	56 %	Status	Caution	Test Date	01.08.62	<table border="1"> <thead> <tr> <th colspan="2">Charging System Test at 2000 rpm</th> </tr> </thead> <tbody> <tr> <td>Voltage</td> <td>13.71 V</td> </tr> <tr> <td>Status</td> <td>Normal</td> </tr> <tr> <th colspan="2">Start System Test</th> </tr> <tr> <td>Start Voltage</td> <td>9.20 V</td> </tr> <tr> <td>Status</td> <td>Normal</td> </tr> <tr> <th colspan="2">Max. Load Test at 2000 rpm</th> </tr> <tr> <td>Max. Load Voltage</td> <td>13.58 V</td> </tr> <tr> <td>Status</td> <td>Normal</td> </tr> </tbody> </table>	Charging System Test at 2000 rpm		Voltage	13.71 V	Status	Normal	Start System Test		Start Voltage	9.20 V	Status	Normal	Max. Load Test at 2000 rpm		Max. Load Voltage	13.58 V	Status	Normal

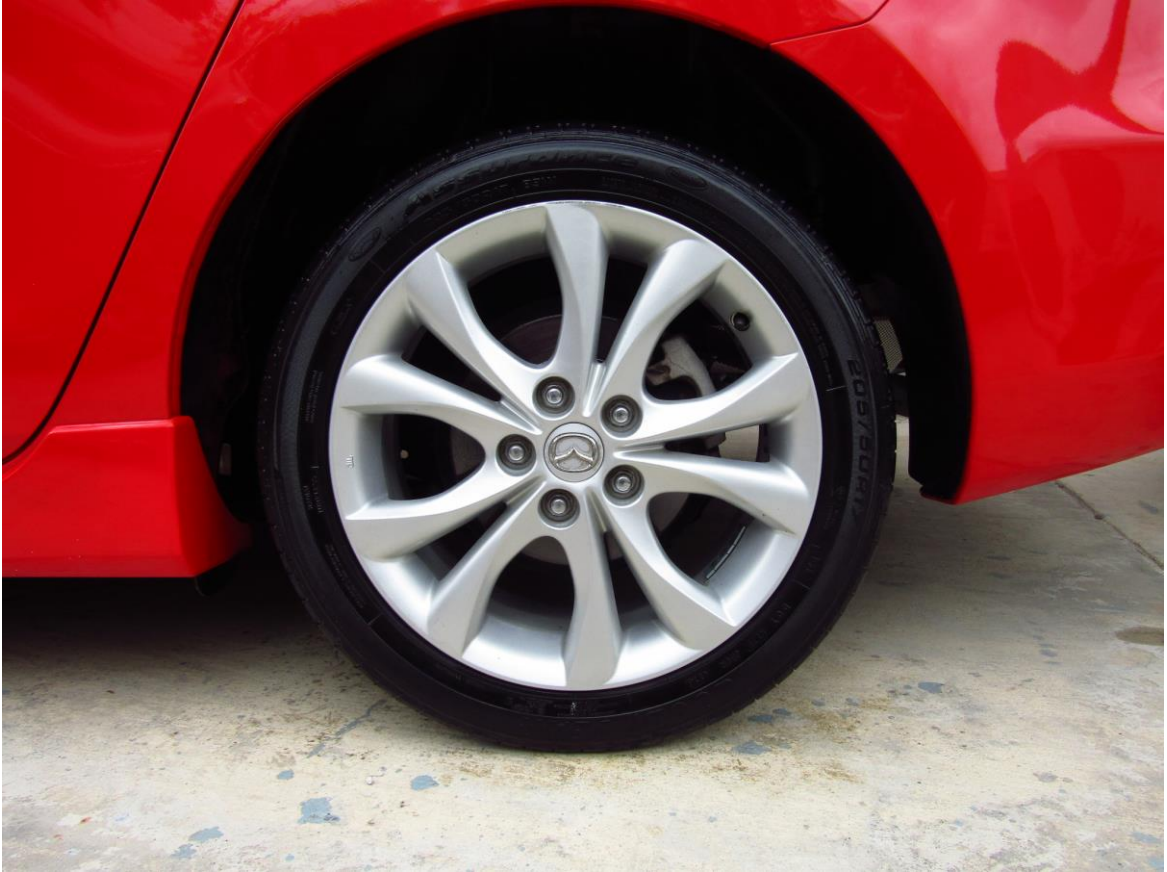
ภาพโดยรวมของยาง ล้อ และ เบรค - Tyres, Wheels & Brakes Visual Details:

จานดิสเบรค Brake Discs (Front/Rear)	ควรเจียจานเบรคครั้งต่อไปที่เปลี่ยนผ้าเบรค
