Vehicle Inspection Report

สรุปผลการตรวจสอบ (Inspection Summary)

| ยี่ห้อ/รุ่น (Make/Model): HONDA CIVIC HYBRID | วันที่ตรวจสอบรถยนต์ (Date of Inspection): 20.02.61 |
| เลขตัวถัง (VIN): MRHFB4620DP100078 | เลขคำขอบริการ (Job No.): I018/0018-0128 |

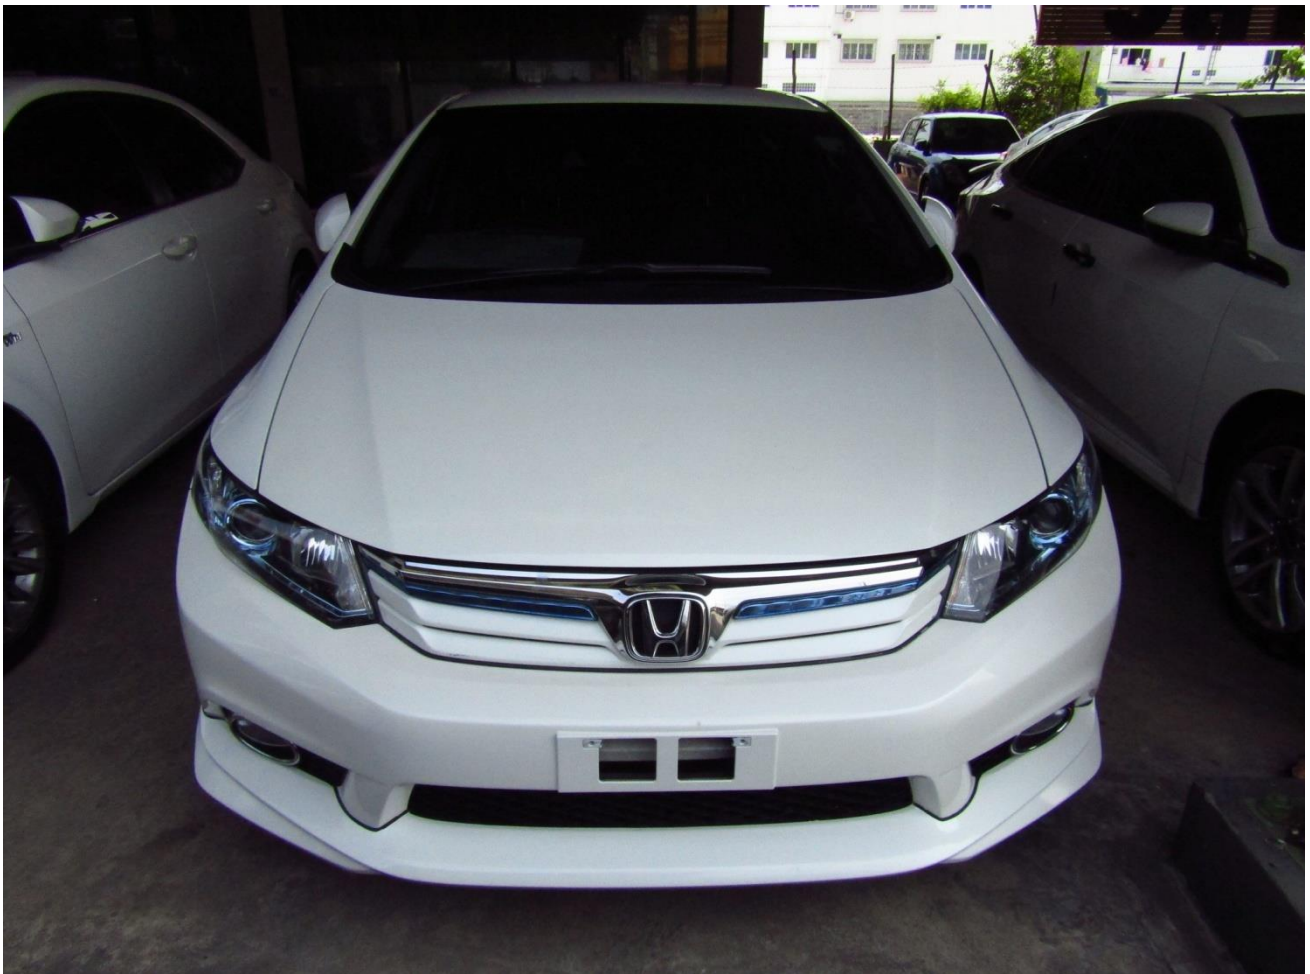
ภาพภายนอก - Exterior Visual Details:

| | กระจังหน้ารถ Front Grill | มีรอยครูด |

| | อื่นๆเพิ่มเติม Others | สเกิร์ตหลัง ประกอบไม่สนิท |

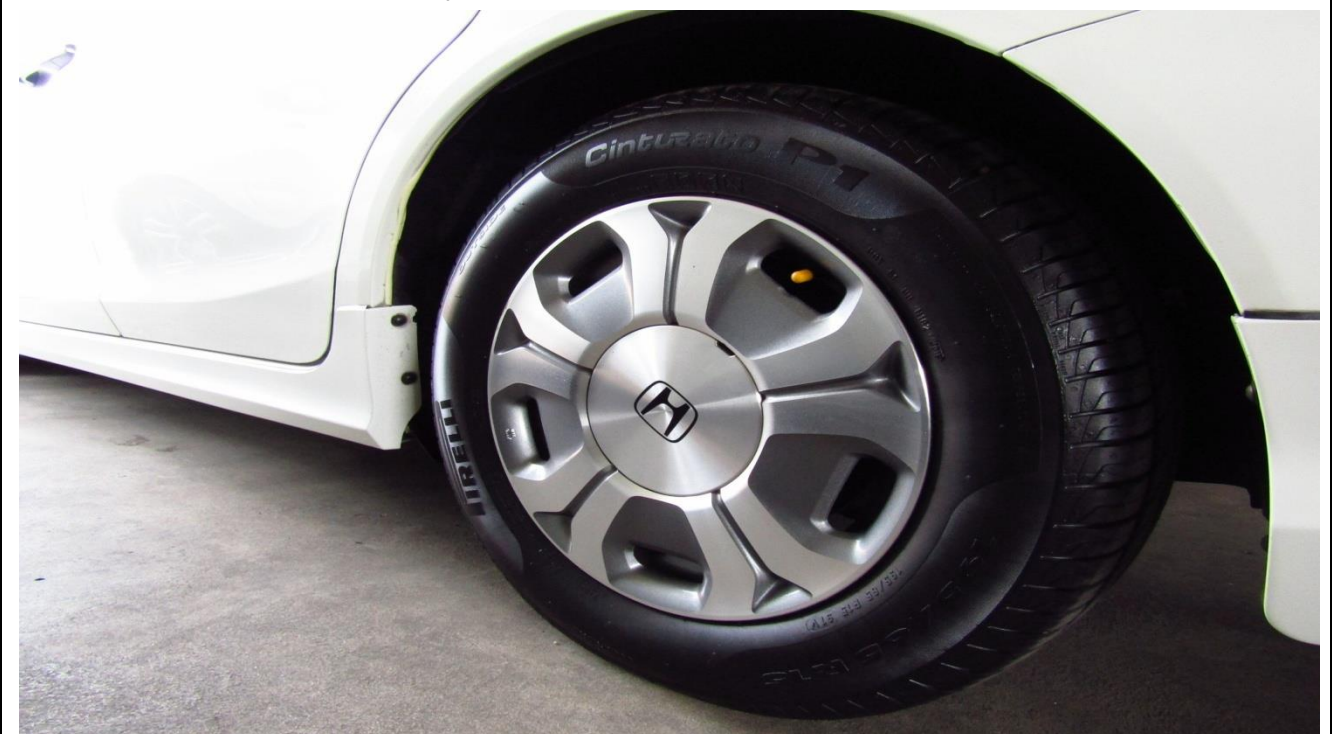
ภาพโดยรวมของยาง ล้อ และ เบรค - Tyres, Wheels & Brakes Visual Details:

| | สภาพยางรถยนต์, เดือน/ปี ผลิต Tyres Appearance, Year | ปียางผลิต 3016 ยางสภาพดี |

| | จานเบรค Brake Discs (Front/Rear) | ควรเจียจานเบรคครั้งต่อไปที่เปลี่ยนผ้าเบรค |
