Vehicle Inspection Report

สรุปผลการตรวจสอบ (Inspection Summary)

ยี่ห้อ/รุ่น (Brand/Model): BMW Z4 M40i RHD	วันที่ตรวจสอบรถยนต์ (Date of Inspection): 22-10-63
หมายเลขตัวถัง (VIN): WBAHF52060WW16162	เลขคำขอบริการ (Job No.) : I020/0062-02
หมายเลขเครื่องยนต์ (Engine No.): 17235555	Vehicle Picture:  
ปีที่ผลิต (Build Date): 2014	
สีรถ (Color): ดำ	
ระยะการใช้งาน(Mileage): 36,247 กม.	
หมายเลขทะเบียน (No. Plate): 9 กฐ 7430 กทม.	
วันครบกำหนดชำระภาษี (Registration Expiry): -	
ชื่อลูกค้า (Customer Name): @TIPL M PREMIUM USED CAR	
ที่อยู่(Address): กาญจนนาภิเษก	
โทรศัพท์ (Tel): 092-552-0215	
สถานที่ตรวจสอบรถ (Inspection Place): @TIPL M PREMIUM USED CAR

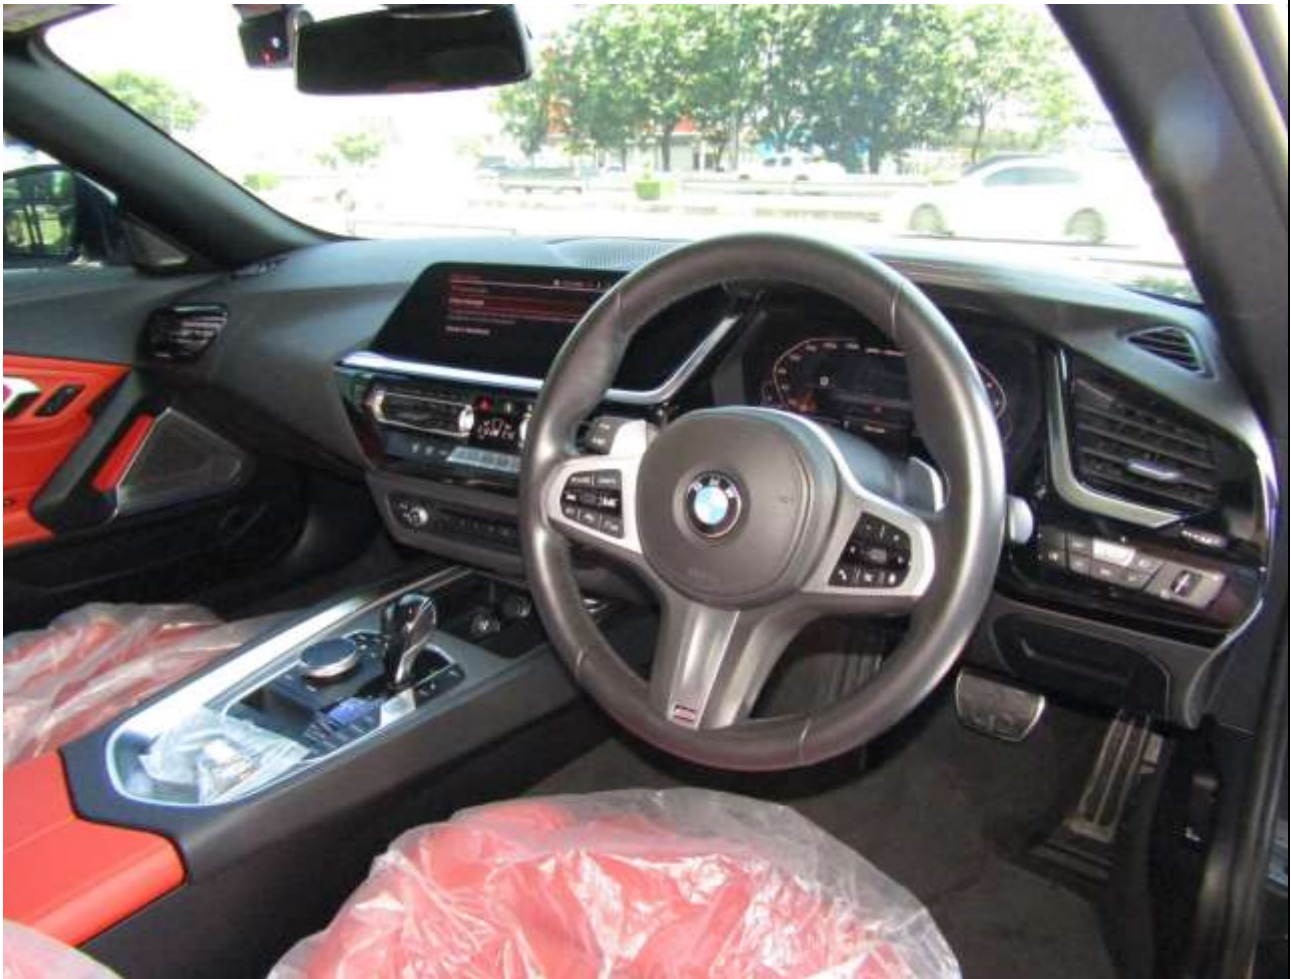
ภาพภายในด้านหน้า หลัง และ จุดบกพร่อง - Interior Visual Details (Front, Rear and/or Defect):

ที่นั่ง สภาพ Seat Appearance	สภาพดีตามอายุการใช้งาน
 	การทำงาน การปรับ และการล็อก เบาะ Seat Adjust functional	ทำงานได้ดี
 	สภาพ รางใต้เบาะ Seat slide adjust rail	สภาพดีตามอายุการใช้งาน
 	เข็มขัดนิรภัย Seat Belts	สภาพดีตามอายุการใช้งาน
