Vehicle Inspection Report

สรุปผลการตรวจสอบ (Inspection Summary)

ยี่ห้อ/รุ่น (Make/Model): NISSAN X-TRAIL	วันที่ตรวจสอบรถยนต์ (Date of Inspection): 10.8.60
เลขตัวถัง (VIN): MNTJANT32Z0001989	เลขคำขอบริการ (Job No.): I017/027-030
เลขเครื่องยนต์ (Engine No.): MR20 694013B	Vehicle Picture:
ปีผลิต (Build Date): 2015

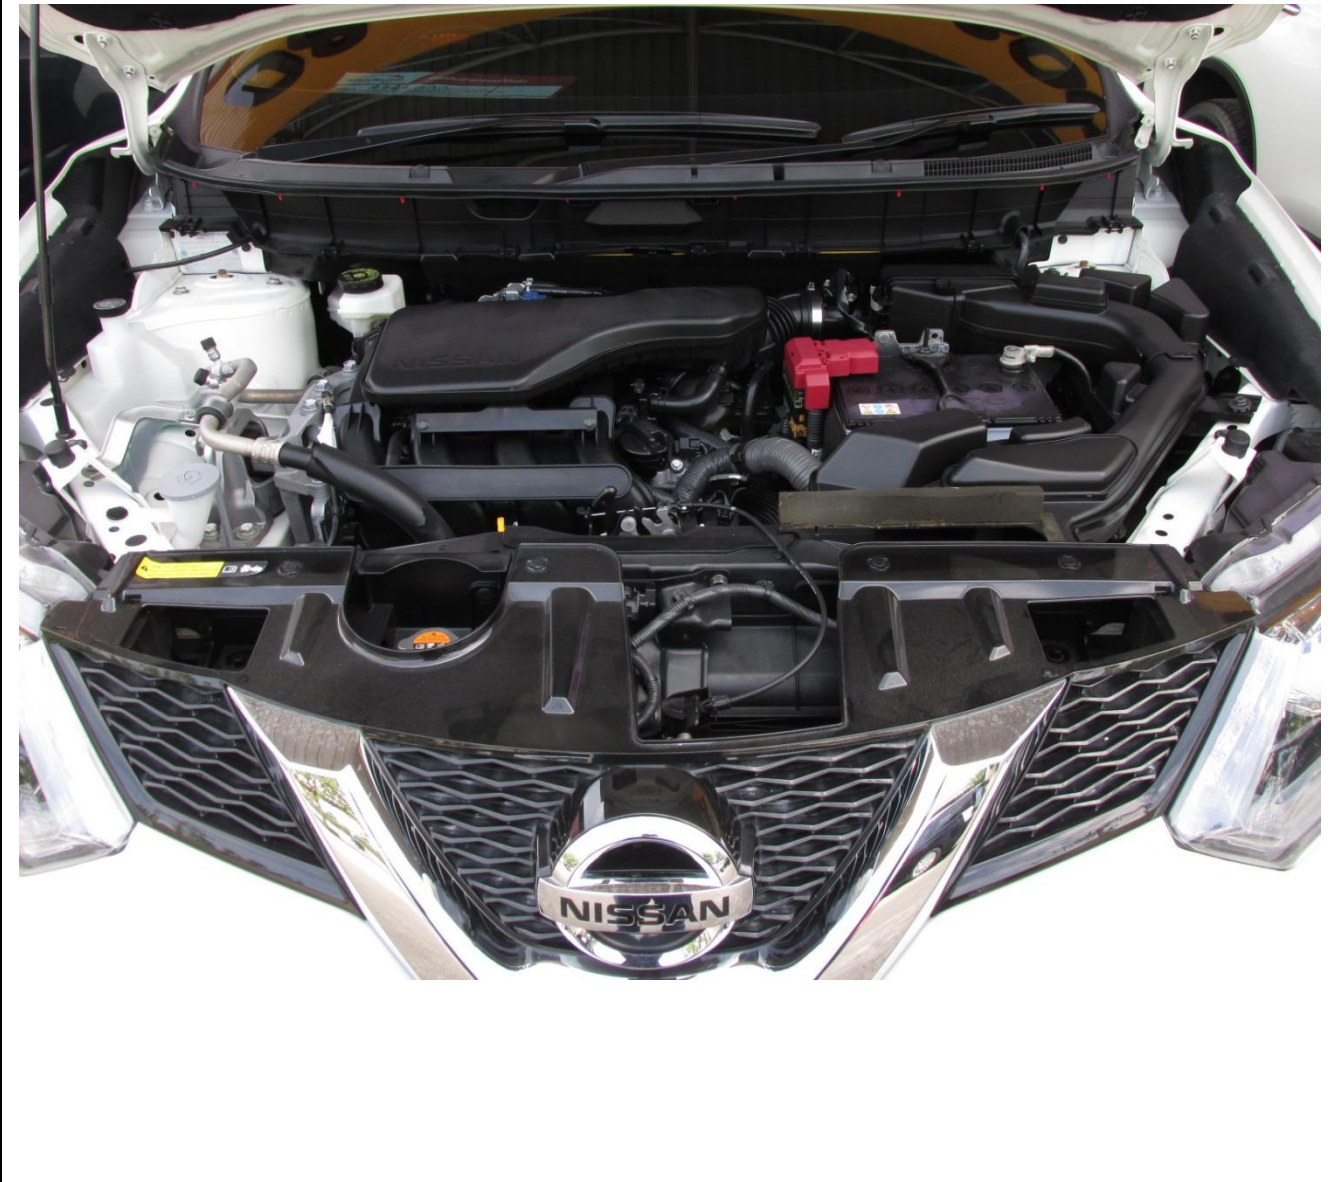
ภาพห้องเครื่อง - Engine Bay Visual Details

เครื่องยนต์ไม่พบการรั่วซึม No any leak on engine	ใช่

การรั่วไหลของน้ำมัน Fluid Leaks	ไม่มี

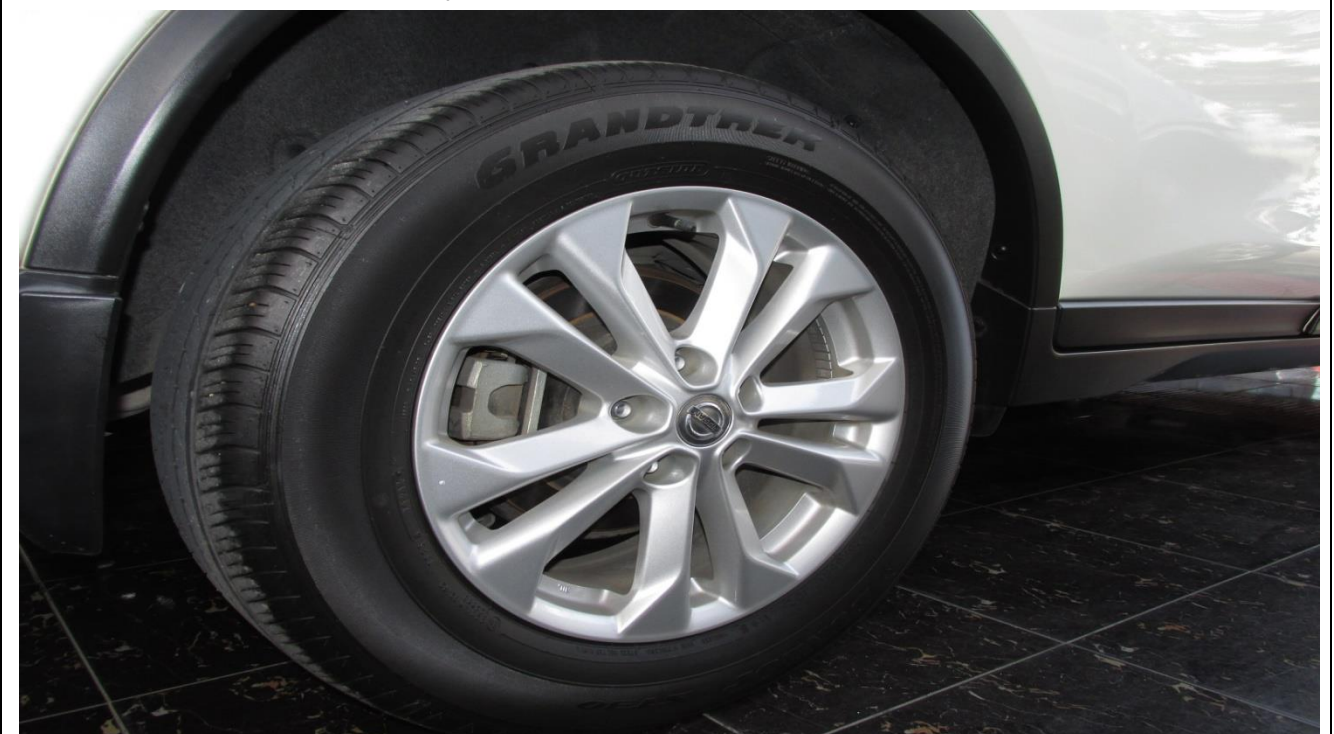
ภาพโดยรวมของยาง ล้อ และ เบรค - Tyres, Wheels & Brakes Visual Details:

สภาพยางรถยนต์, เดือน/ปี ผลิต Tyres Appearance, Year	ปียางผลิต 1215 ยางสภาพดี

ผ้าเบรค (หน้า/หลัง) Brake Pads (Front/Rear)	สภาพดีตามอายุการใช้งาน

จานเบรค Brake Discs (Front/Rear)	ควรเจียจานเบรคครั้งต่อไปที่เปลี่ยนผ้าเบรค
 	ดรัมเบรคล้อหลัง Brakes and Drums any No Leakage	N/A
