# Vehicle Inspection Report

ยี่ห้อ/รุ่น (Brand/Model): HONDA JAZZ	วันที่ตรวจสอบรถยนต์ (Date of Inspection): 10.8.61
หมายเลขตัวถัง (VIN): MRHGK5730FP101226	เลขคำขอบริการ (Job No.) : I018/089-042
หมายเลขเครื่องยนต์ (Engine No.): L15Z21023892	Vehicle Picture:  
ปีที่ผลิต (Build Date): 2015	
สีรถ (Color): ขาว	
ระยะการใช้งาน(Mileage): 29,097 ก.ม.	
หมายเลขทะเบียน (No. Plate): 7กธ 9682	
วันครบกำหนดชำระภาษี (Registration Expiry): 14 ส.ค.62	
ชื่อลูกค้า (Customer Name): BIG CAR AUTO	
ที่อยู่(Address):	
โทรศัพท์ (Tel):	
สถานที่ตรวจสอบรถ (Inspection Place): BIG CAR AUTO

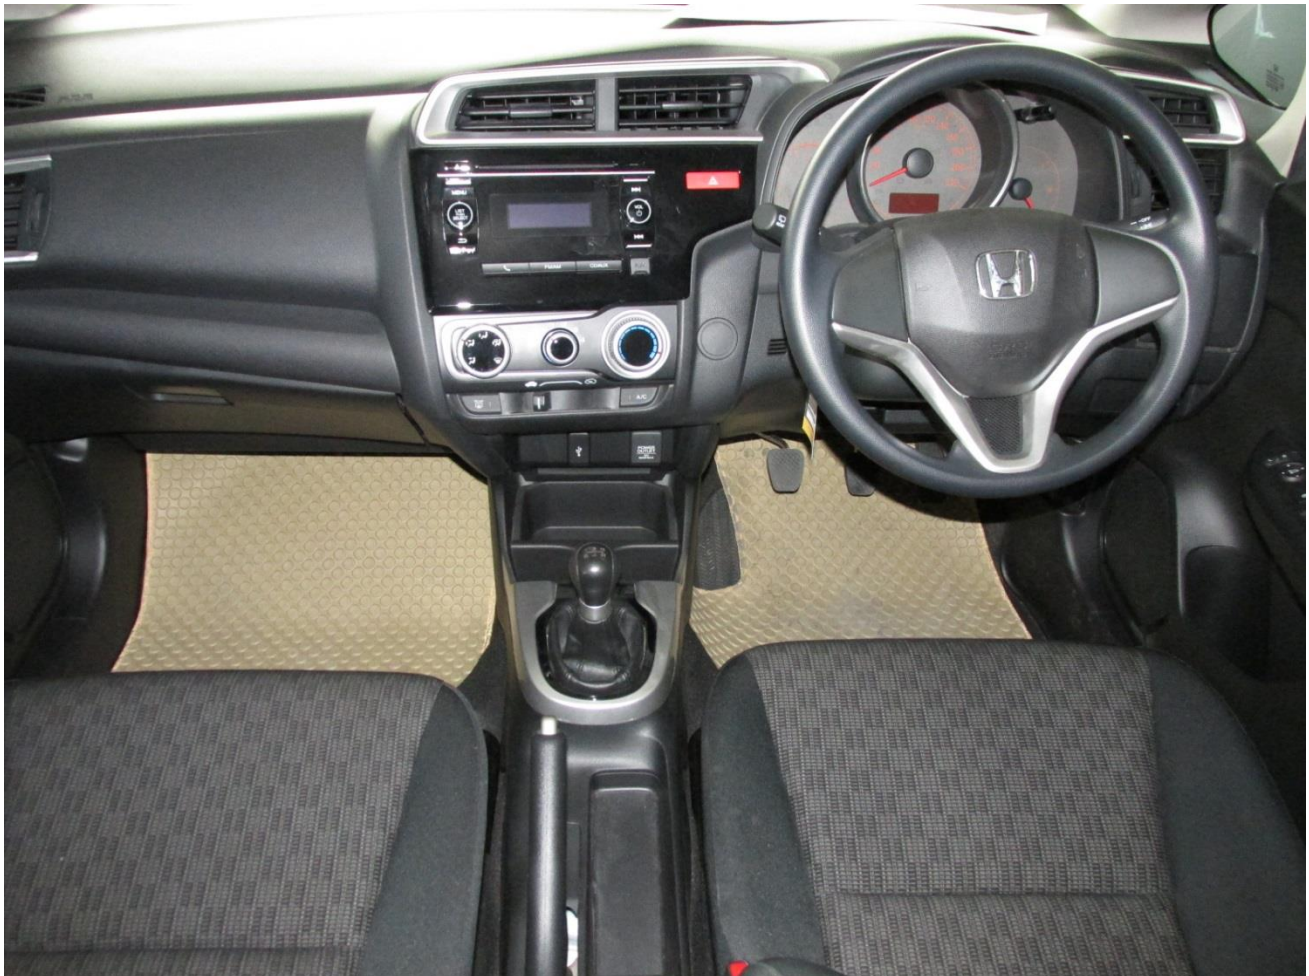
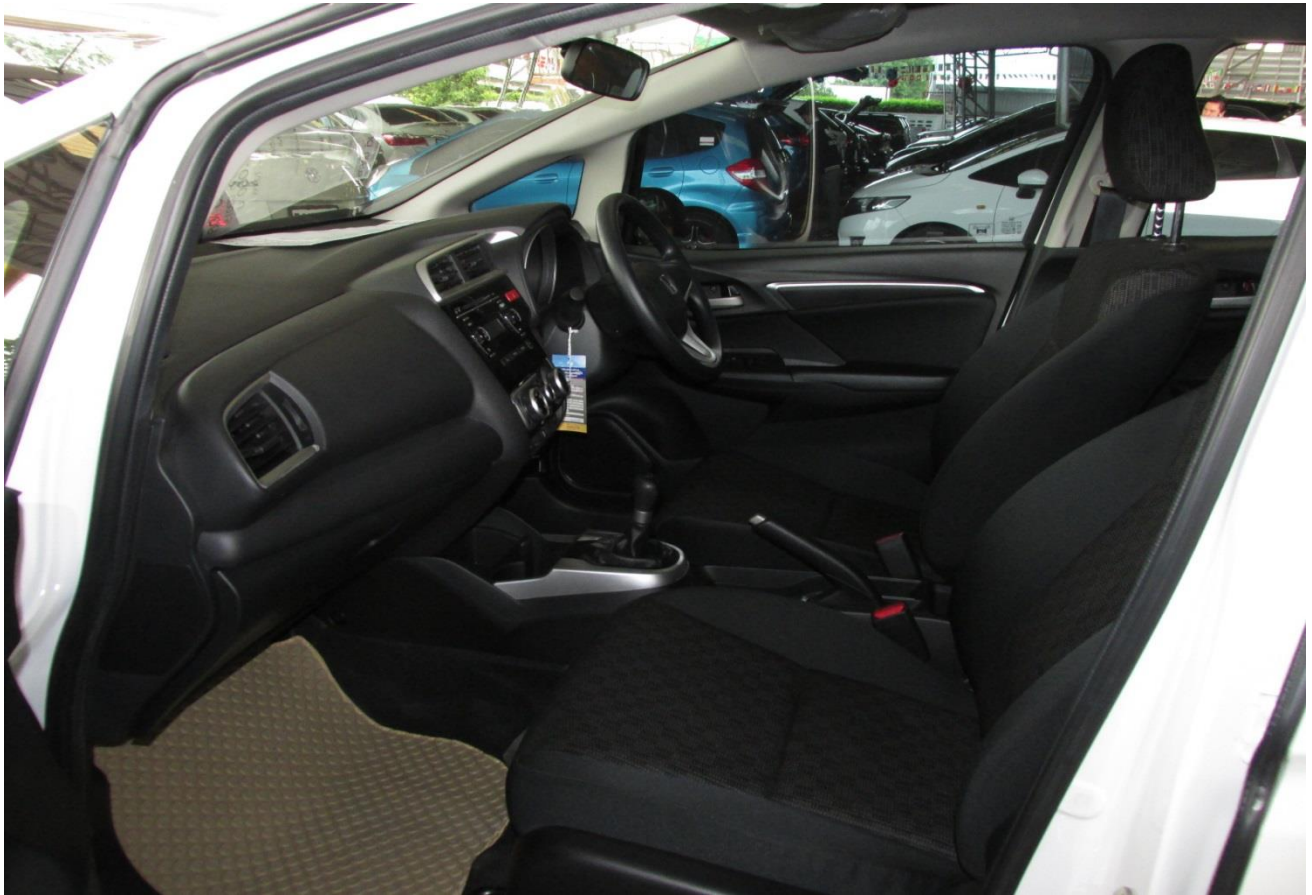
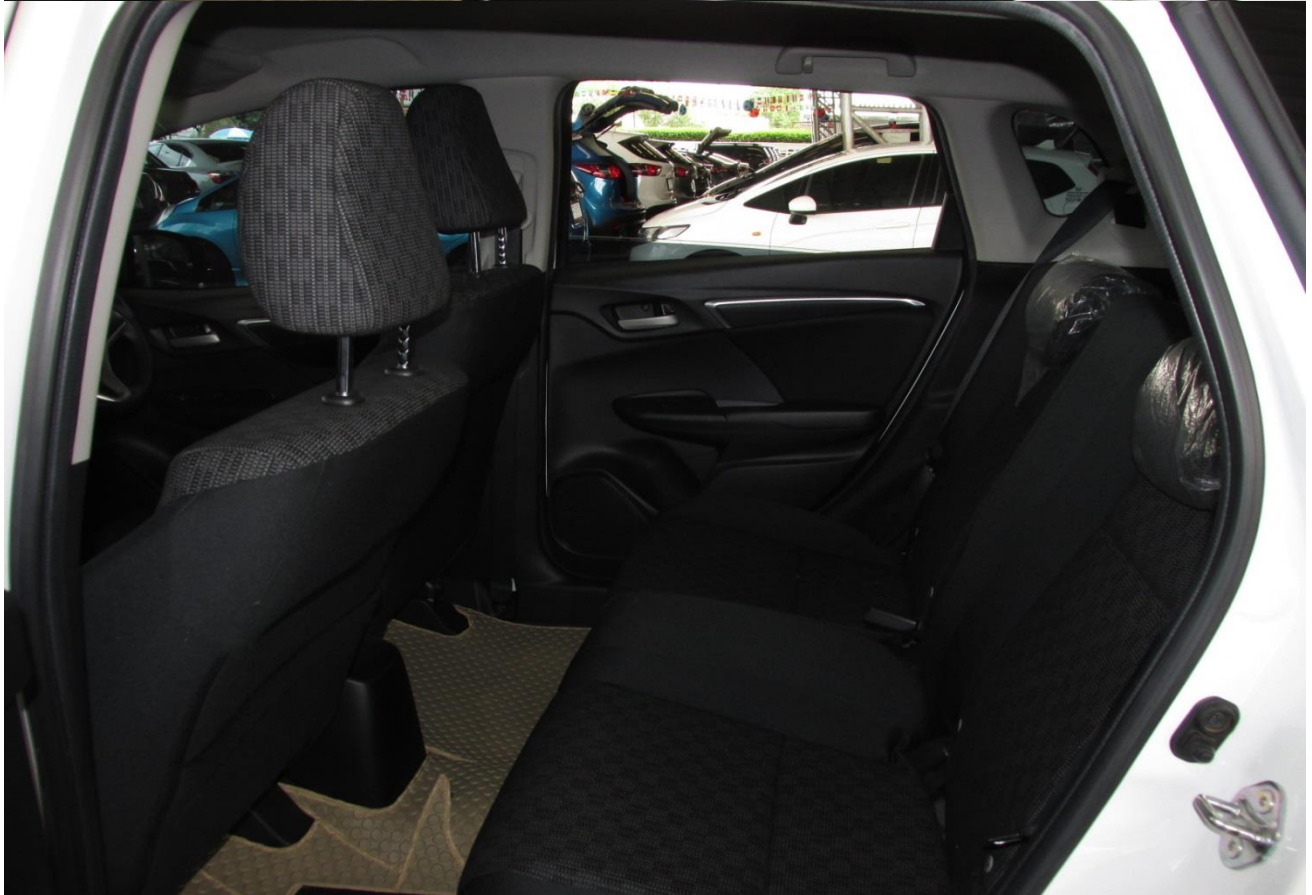
### ภาพภายในด้านหน้า หลัง และ จุดบกพร่อง - Interior Visual Details (Front, Rear and/or Defect):

หน้าปัดและมาตรวัด ปกติ หรือ มีไฟ โชนหรือไม่มี Dash Warning Lights & Gauges	ไม่มีไฟโชน

อื่นๆ เพิ่มเติม เช่น กลิ่น เศษกระดาษ Odor and Other

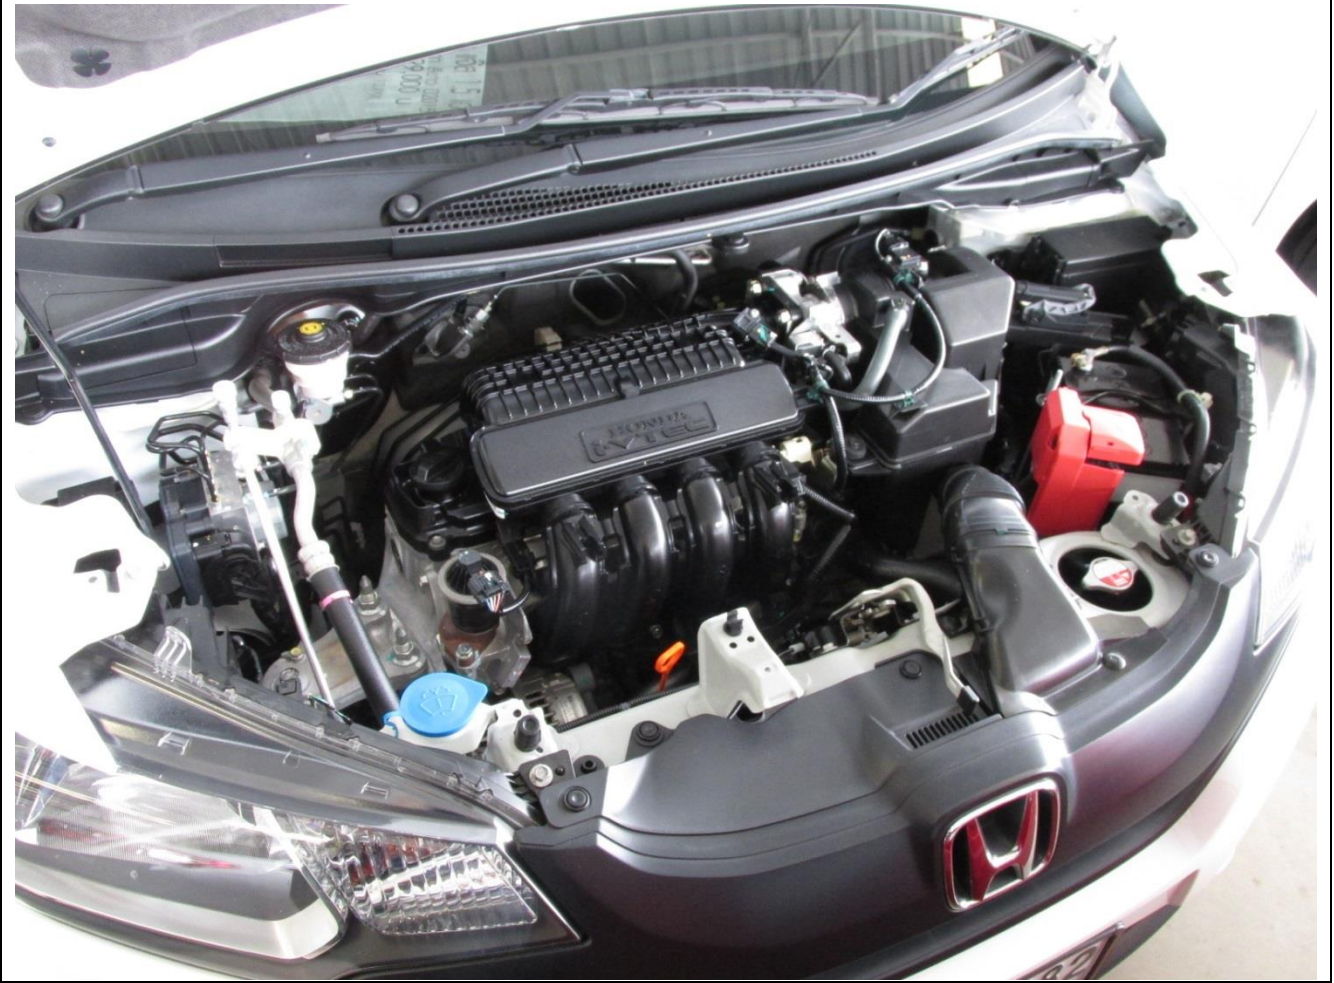
ภาพห้องเครื่อง - Engine Bay Visual Details:

การทดสอบ แบตเตอรี่ Battery Test	<table border="1"> <thead> <tr> <th colspan="2">Battery Test</th> </tr> </thead> <tbody> <tr> <td>Voltage</td> <td>12.36 V</td> </tr> <tr> <td>Rating</td> <td>320 CCA</td> </tr> <tr> <td>Current</td> <td>135 CCA</td> </tr> <tr> <td>Internal resistance</td> <td>20.06 mΩ</td> </tr> <tr> <td>State of Charge</td> <td>56 %</td> </tr> <tr> <td>State of Health</td> <td>23 %</td> </tr> <tr> <td>Status</td> <td>Replace</td> </tr> <tr> <td>Test Date</td> <td>10.8.61</td> </tr> </tbody> </table>	Battery Test		Voltage	12.36 V	Rating	320 CCA	Current	135 CCA	Internal resistance	20.06 mΩ	State of Charge	56 %	State of Health	23 %	Status	Replace	Test Date	10.8.61	<table border="1"> <thead> <tr> <th colspan="2">Charging System Test at 2000 rpm</th> </tr> </thead> <tbody> <tr> <td>Voltage</td> <td>14.41 V</td> </tr> <tr> <td>Status</td> <td>Normal</td> </tr> <tr> <th colspan="2">Start System Test</th> </tr> <tr> <td>Start Voltage</td> <td>5.35 V</td> </tr> <tr> <td>Status</td> <td>Normal</td> </tr> <tr> <th colspan="2">Max. Load Test at 2000 rpm</th> </tr> <tr> <td>Max. Load Voltage</td> <td>14.11</td> </tr> <tr> <td>Status</td> <td>Normal</td> </tr> </tbody> </table>	Charging System Test at 2000 rpm		Voltage	14.41 V	Status	Normal	Start System Test		Start Voltage	5.35 V	Status	Normal	Max. Load Test at 2000 rpm		Max. Load Voltage	14.11	Status	Normal

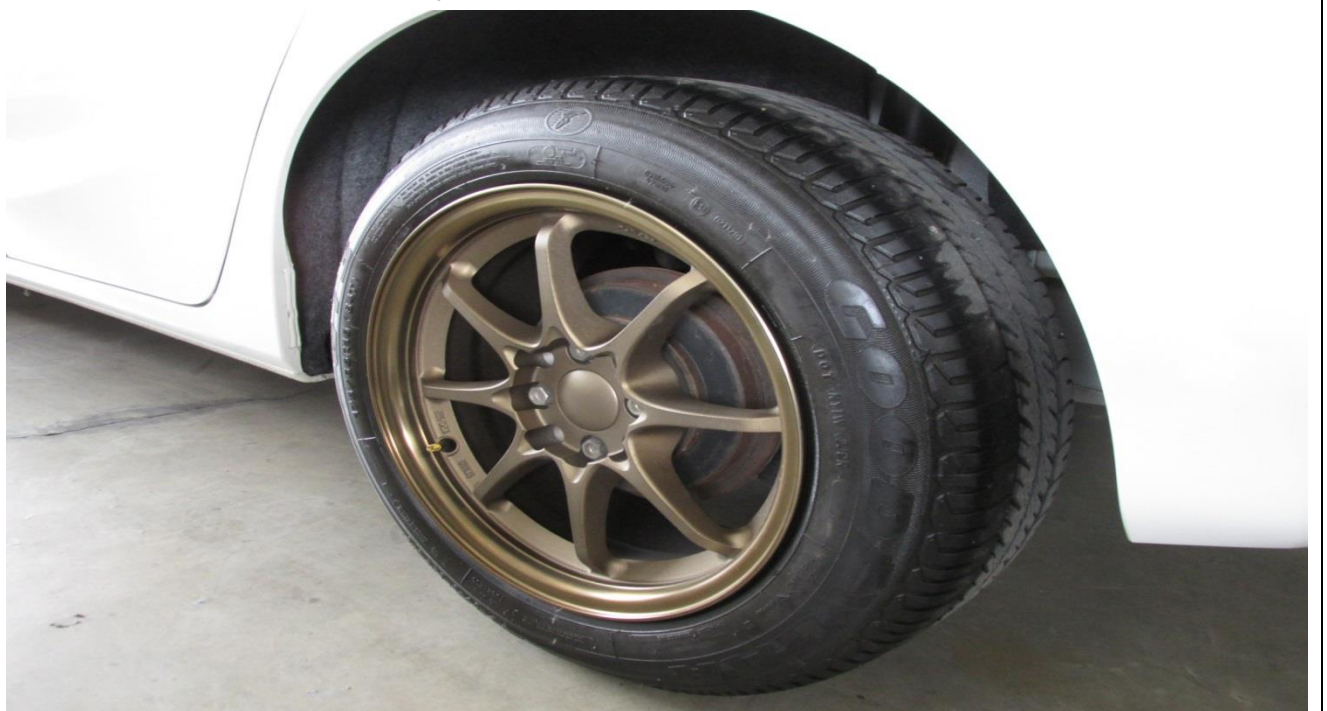
### ภาพโดยรวมของยาง ล้อ และ เบรค - Tyres, Wheels & Brakes Visual Details:

สภาพยางรถยนต์, สปีดคาร์ท/ปี ผลิต Tyres Appearance, Year	0217
 	สภาพล้อ,ฝาครอบล้อ Wheel Rims Appearance	สภาพดีตามอายุการใช้งาน
 	ล้อ และยางอะไหล่ Spare Tyre & Rim	สภาพดีตามอายุการใช้งาน
 	คาลิปเปอร์เบรค และท่อน้ำมัน Brake Hose Callipers & Pipes	สภาพปกติไม่พบการรั่วซึม
 	ผ้าดิสเบรค (หน้า/หลัง) Brake Pads (Front/Rear)	สภาพดีตามอายุการใช้งาน
 	จานดิสเบรค(หน้า/หลัง) Brake Discs (Front/Rear)	ควรเจียจานเบรคครั้งต่อไปที่เปลี่ยนผ้าเบรค
 	ดรัมเบรคล้อหลัง Brakes and Drums any No Leakage	สภาพดีตามอายุการใช้งาน
 	การทำงานของเบรคมือ Park Brake function	ระบบการทำงานปกติ
 	คำแนะนำอื่นๆ Other	N/A
