1024/0242-14

Ford Everest 2.0 Trend

16 ก.ค. 2024

Vehicle Inspection Report สรุปผลการตรวจสอบสภาพรถ (Inspection Summary)

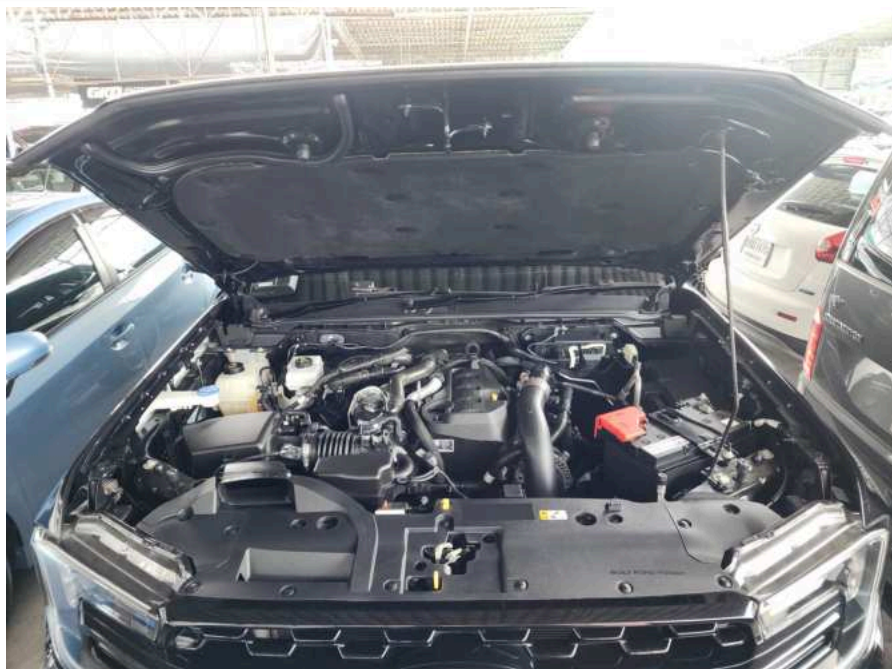
ภาพห้องเครื่อง

Voltage	12.31	V
Rating	800	CCA
Current	476	CCA
Internal resistance	5.87	mΩ
State of Charge	51	%
State of Health	35	%
Status	REPLACE

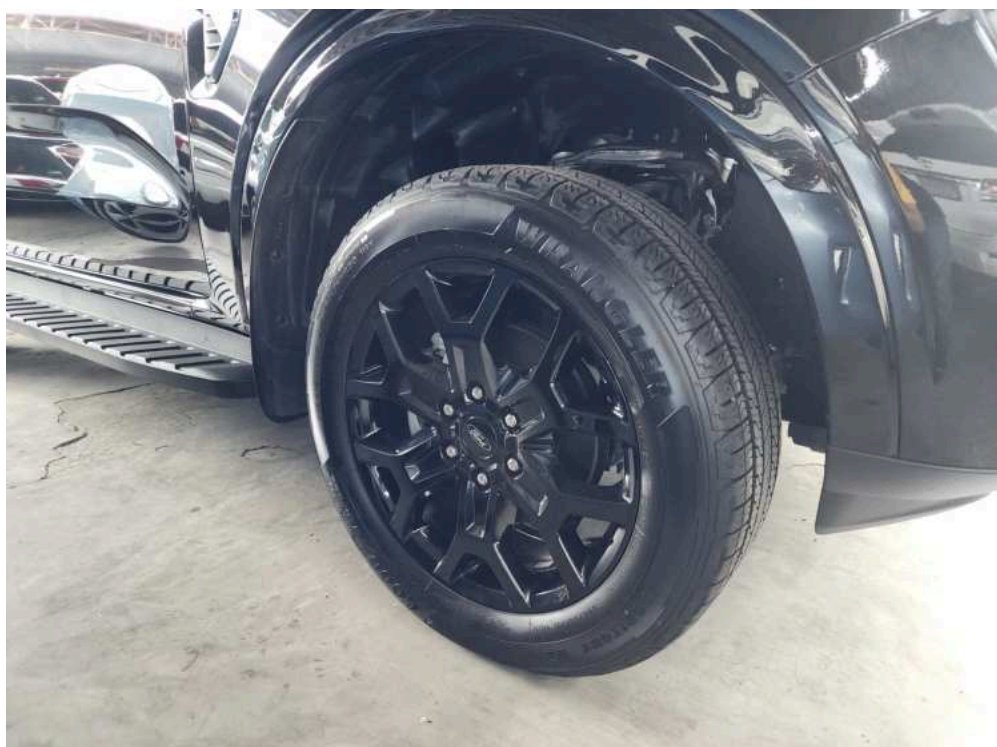
ขอบยาง ล้อ

05/23
