Vehicle Inspection Report

ยี่ห้อ/รุ่น (Make/Model): TOYOTA HIACE COMMUTER	วันที่ตรวจสอบรถยนต์ (Date of Inspection): 6-7-60
เลขตัวถัง (VIN): MMKSS22P608002842	เลขคำขอบริการ (Job No.) : I017-044-001
เลขเครื่องยนต์ (Engine No.): 2KD-A171779	Vehicle Picture:

ปีผลิต (Build Date): 2013	
สี (Color): เทา	
เลขไมล์ (Mileage): 54,214	
เลขทะเบียน (No. Plate): ฮม-9584	
ทะเบียนหมดอายุ (Registration Expiry): 15 ส.ค. 60	
ชื่อลูกค้า Customer Name: ลีลาการ์เซ็นเตอร์	
ที่อยู่ (Address):	
โทรศัพท์ (Tel):	
สถานที่ตรวจสอบรถ (Inspection Place): ลีลาการ์เซ็นเตอร์

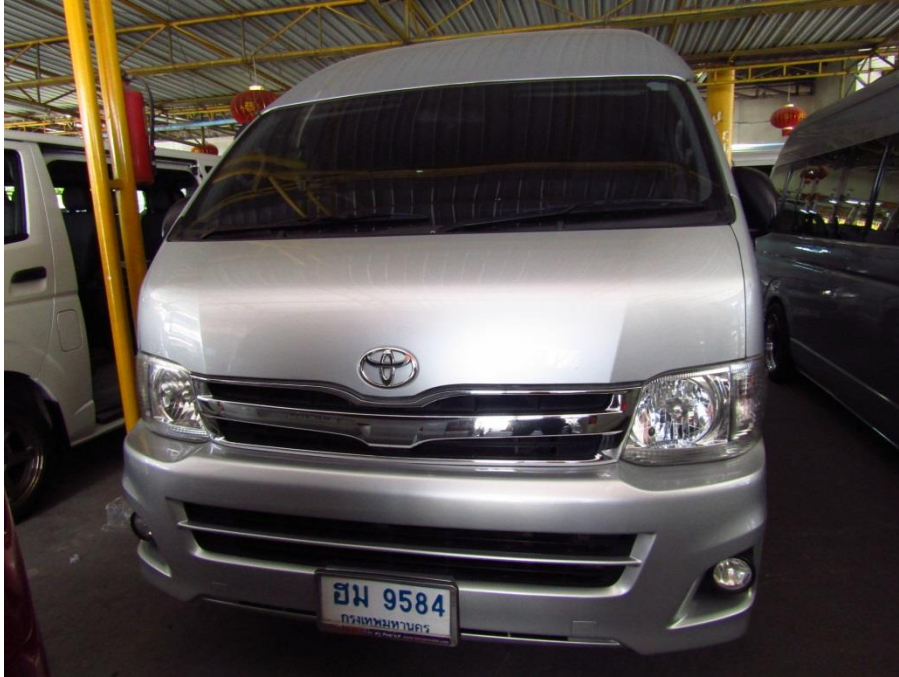
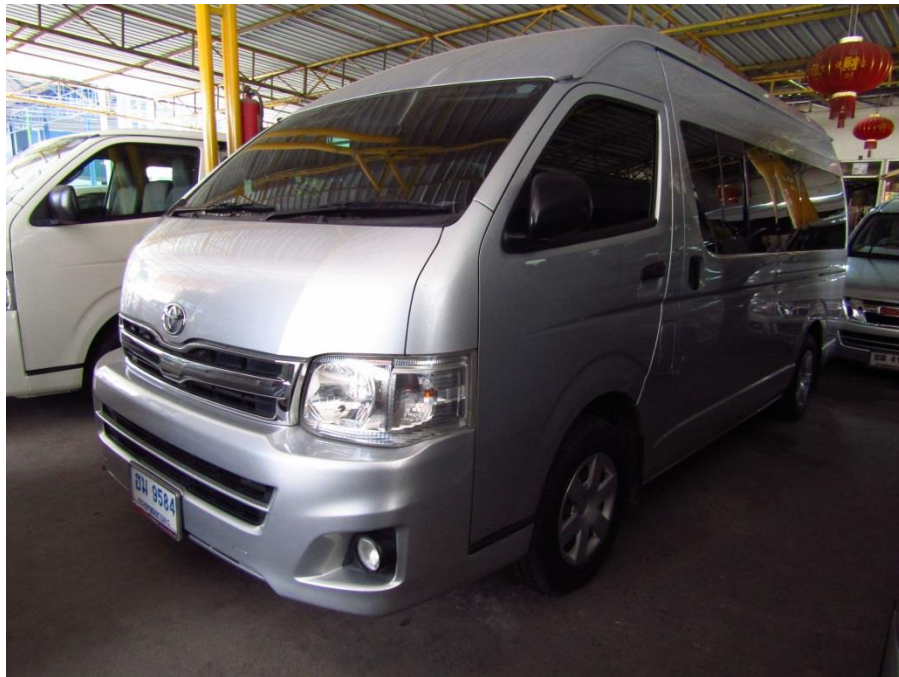
ภาพภายนอก - Exterior Visual Details:

แก้มหน้าขวา Front Right Wing	สเก็ดหิน

กระจกมองข้างซ้าย Left Rear Mirror	ครูด

ประตูหลัง Rear Tail Gate	ครูด

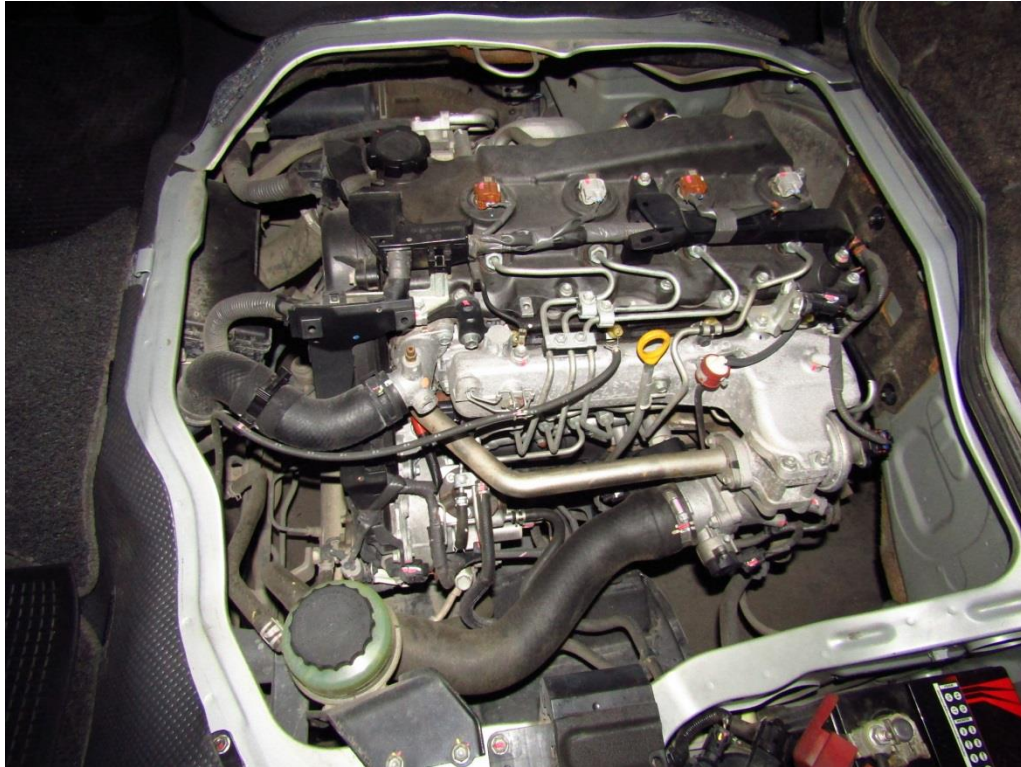
ภาพห้องเครื่อง - Engine Bay Visual Details:

Battery Test																																									
Voltage	12.04 V																																								
Rating	450 CCA																																								
Current	532 CCA																																								
Internal resistance	5.09 mΩ																																								
State of Charge	24 %																																								
State of Health	100 %																																								
Status	Great																																								
Test Date	6-7-60																																								
Charging System Test at 2000 rpm																																									
Voltage	13.87 V																																								
Status	Normal																																								
Start System Test																																									
Start Voltage	7.88 V																																								
Status	Too low																																								
Max. Load Test at 2000 rpm
