Vehicle Inspection Report

ยี่ห้อ/รุ่น (Brand/Model): BMW X1 sdrive 18 i	วันที่ตรวจสอบรถยนต์ (Date of Inspection): 01-07-62
หมายเลขตัวถัง (VIN): MMFVL34070VP43260	เลขคำขอบริการ (Job No.): I018/232-042
หมายเลขเครื่องยนต์ (Engine No.): A597J133	Vehicle Picture:

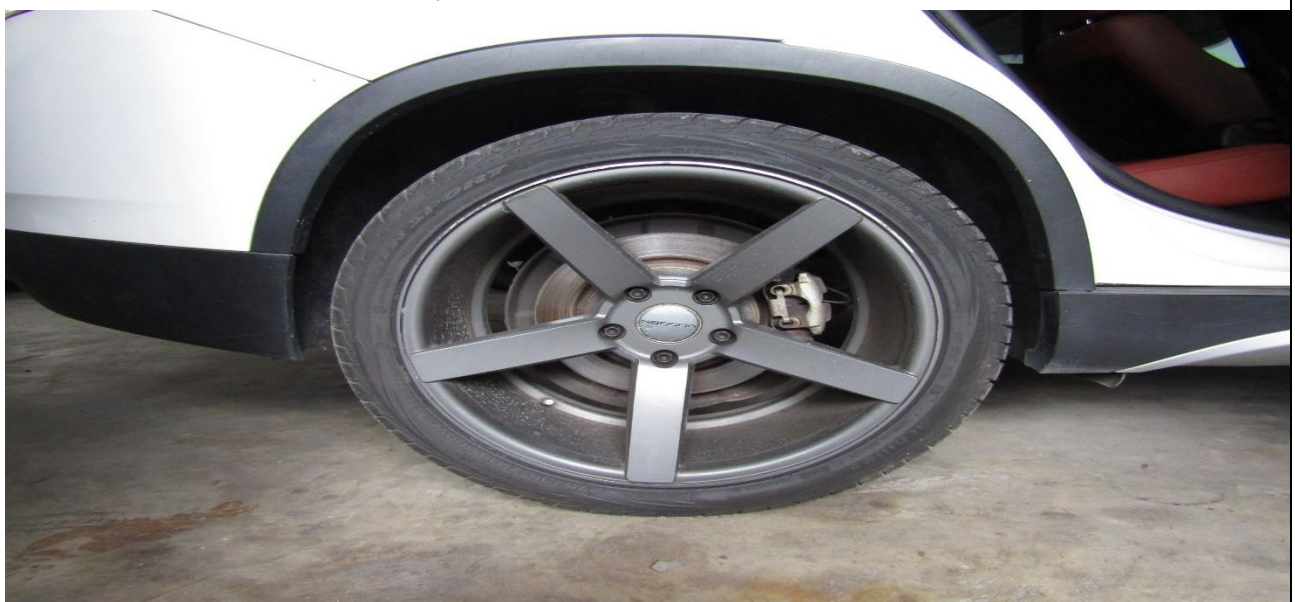
ภาพโดยรวมของยาง ล้อ และ เบรค - Tyres, Wheels & Brakes Visual Details:

สภาพยางรถยนต์, สปีดาร์/ปี ผลิต Tyres Appearance, Year	4117 ยางเริ่มเสื่อมสภาพ
 	สภาพล้อ, ฝาครอบล้อ Wheel Rims Appearance	สภาพดีตามอายุการใช้งาน

ล้อ และยางอะไหล่ Spare Tyre & Rim	มีประจำรถ
 	คาลิปเปอร์เบรค และท่อน้ำมัน Brake Hose Callipers & Pipes	สภาพปกติไม่พบการรั่วซึม
 	ผ้าดิสเบรค (หน้า/หลัง) Brake Pads (Front/Rear)	สภาพดีตามอายุการใช้งาน
 	จานดิสเบรค(หน้า/หลัง) Brake Discs (Front/Rear)	ควรเจียจานเบรคครั้งต่อไปที่เปลี่ยนผ้าเบรค
 	ดรัมเบรคล้อหลัง Brakes and Drums any No Leakage	N/A

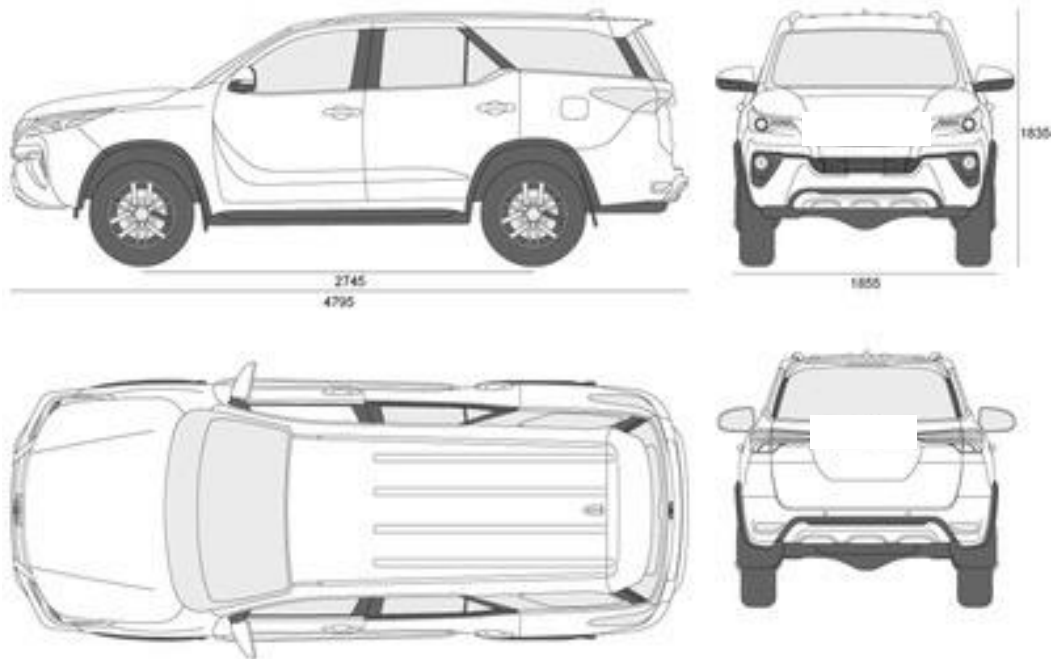
ความหนาสีรถ SUV, MPV - Paint Thickness on SUV, MPV vehicle:

ชิ้นส่วนยานยนต์ (Car Part)	ความหนาสี Paint Thickness (µm)			
	P1	P2	P3	Average
Front Wing (RH)	146	163	152	154
Front Wing (LH)	141	139	127	136
Front Door (RH)	234	194	180	203
Front Door (LH)	130	127	140	132
Rear Door (RH)	125	101	120	115
Rear Door (LH)	149	132	146	142

ชิ้นส่วนยานยนต์ (Car Part)	ความหนาสี Paint Thickness (µm)			
	P1	P2	P3	Average
Rear Wing (RH)	161	158	142	154
Rear Wing (LH)	178	151	162	164
Front Bumper				
Rear Bumper				
Bonnet	142	144	150	145
Roof	116	125	121	121
Boot/Tail Gate	139	137	145	140

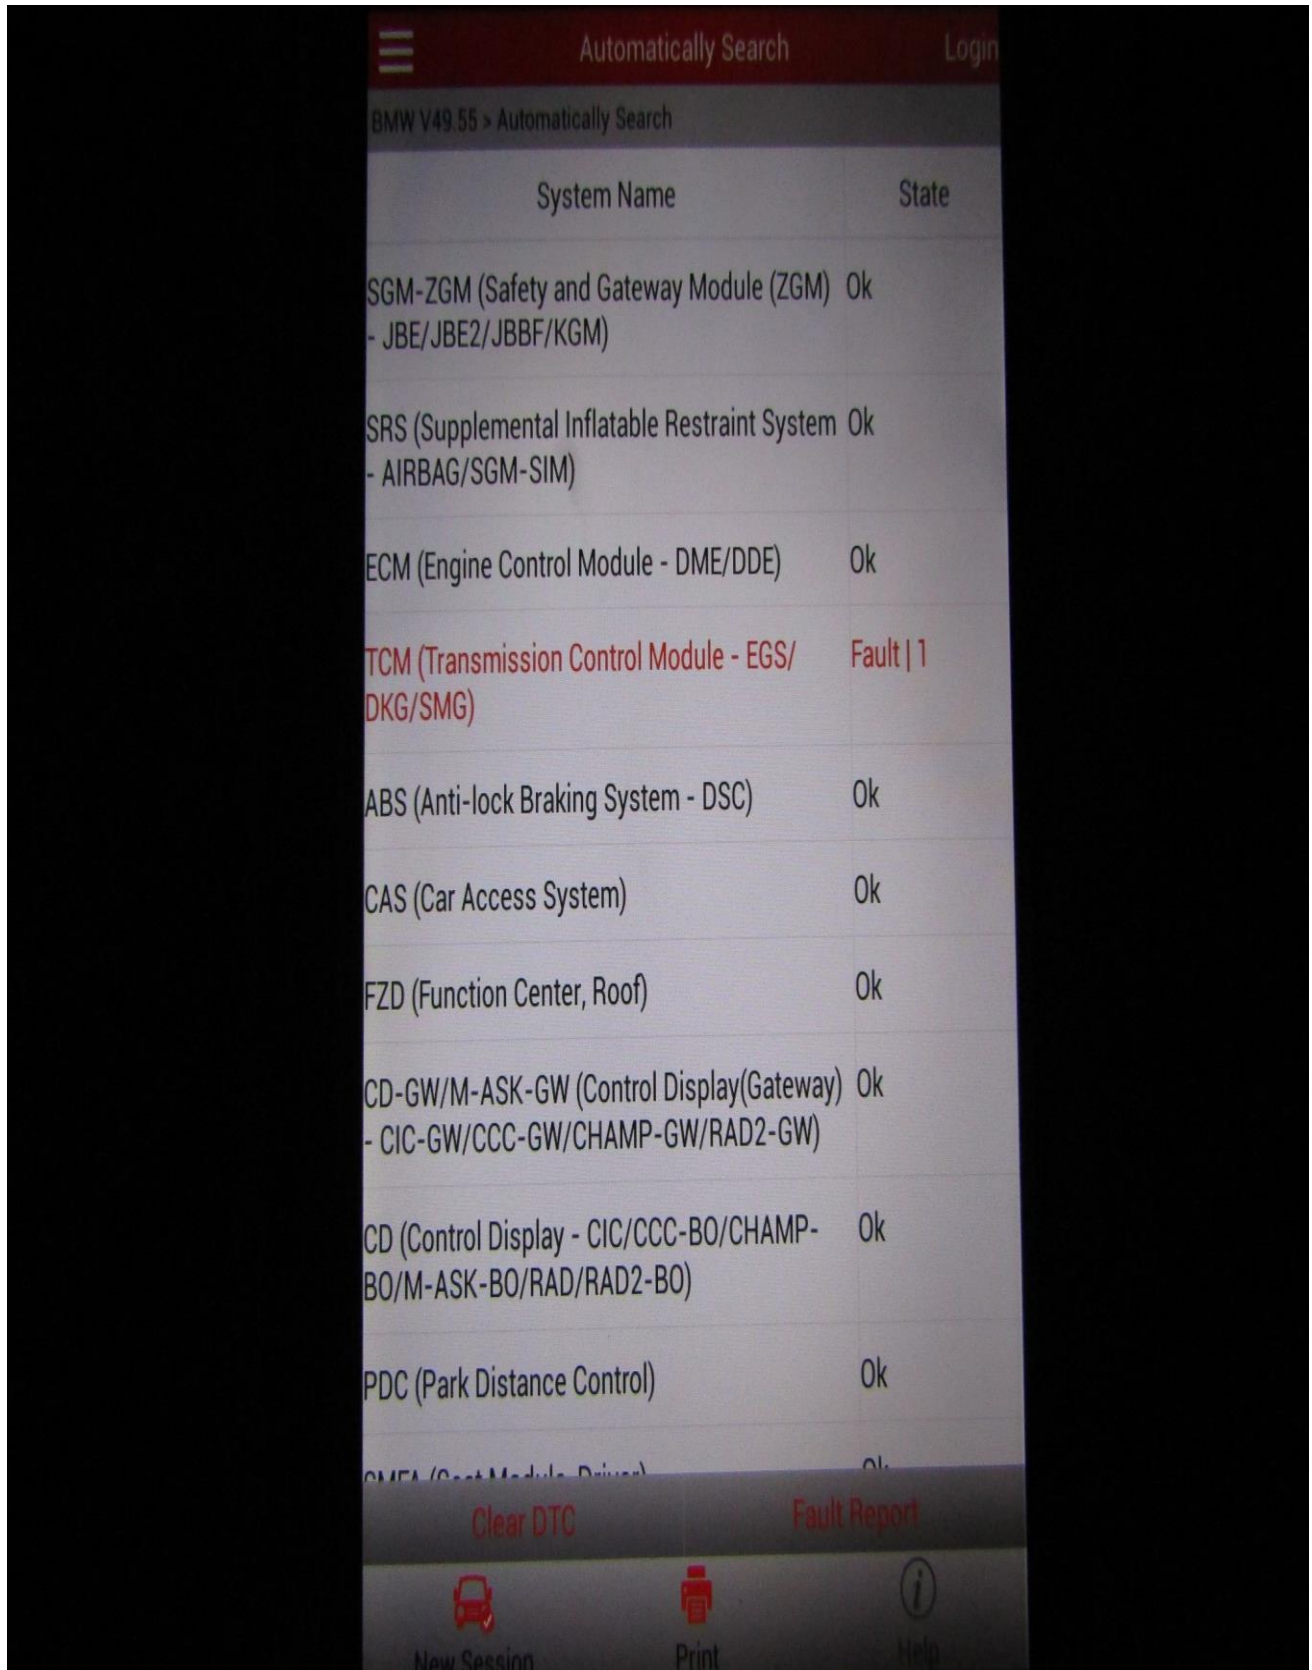
System Name	State
SGM-ZGM (Safety and Gateway Module (ZGM) - JBE/JBE2/JBBF/KGM)	Ok
SRS (Supplemental Inflatable Restraint System - AIRBAG/SGM-SIM)	Ok
ECM (Engine Control Module - DME/DDE)	Ok
TCM (Transmission Control Module - EGS/DKG/SMG)	Fault 1
ABS (Anti-lock Braking System - DSC)	Ok
CAS (Car Access System)	Ok
FZD (Function Center, Roof)	Ok
CD-GW/M-ASK-GW (Control Display(Gateway) - CIC-GW/CCC-GW/CHAMP-GW/RAD2-GW)	Ok
CD (Control Display - CIC/CCC-BO/CHAMP-BO/M-ASK-BO/RAD/RAD2-BO)	Ok
PDC (Park Distance Control)	Ok
CMFA (Cost Module, Driver)	Ok
