1022/0135-1

MERCEDES-BENZ GLA250 2.0 W156 AMG ...

Aug 24, 2022

## Vehicle Inspection Report สรุปผลการตรวจสอบสภาพรถ (Inspection Summary)

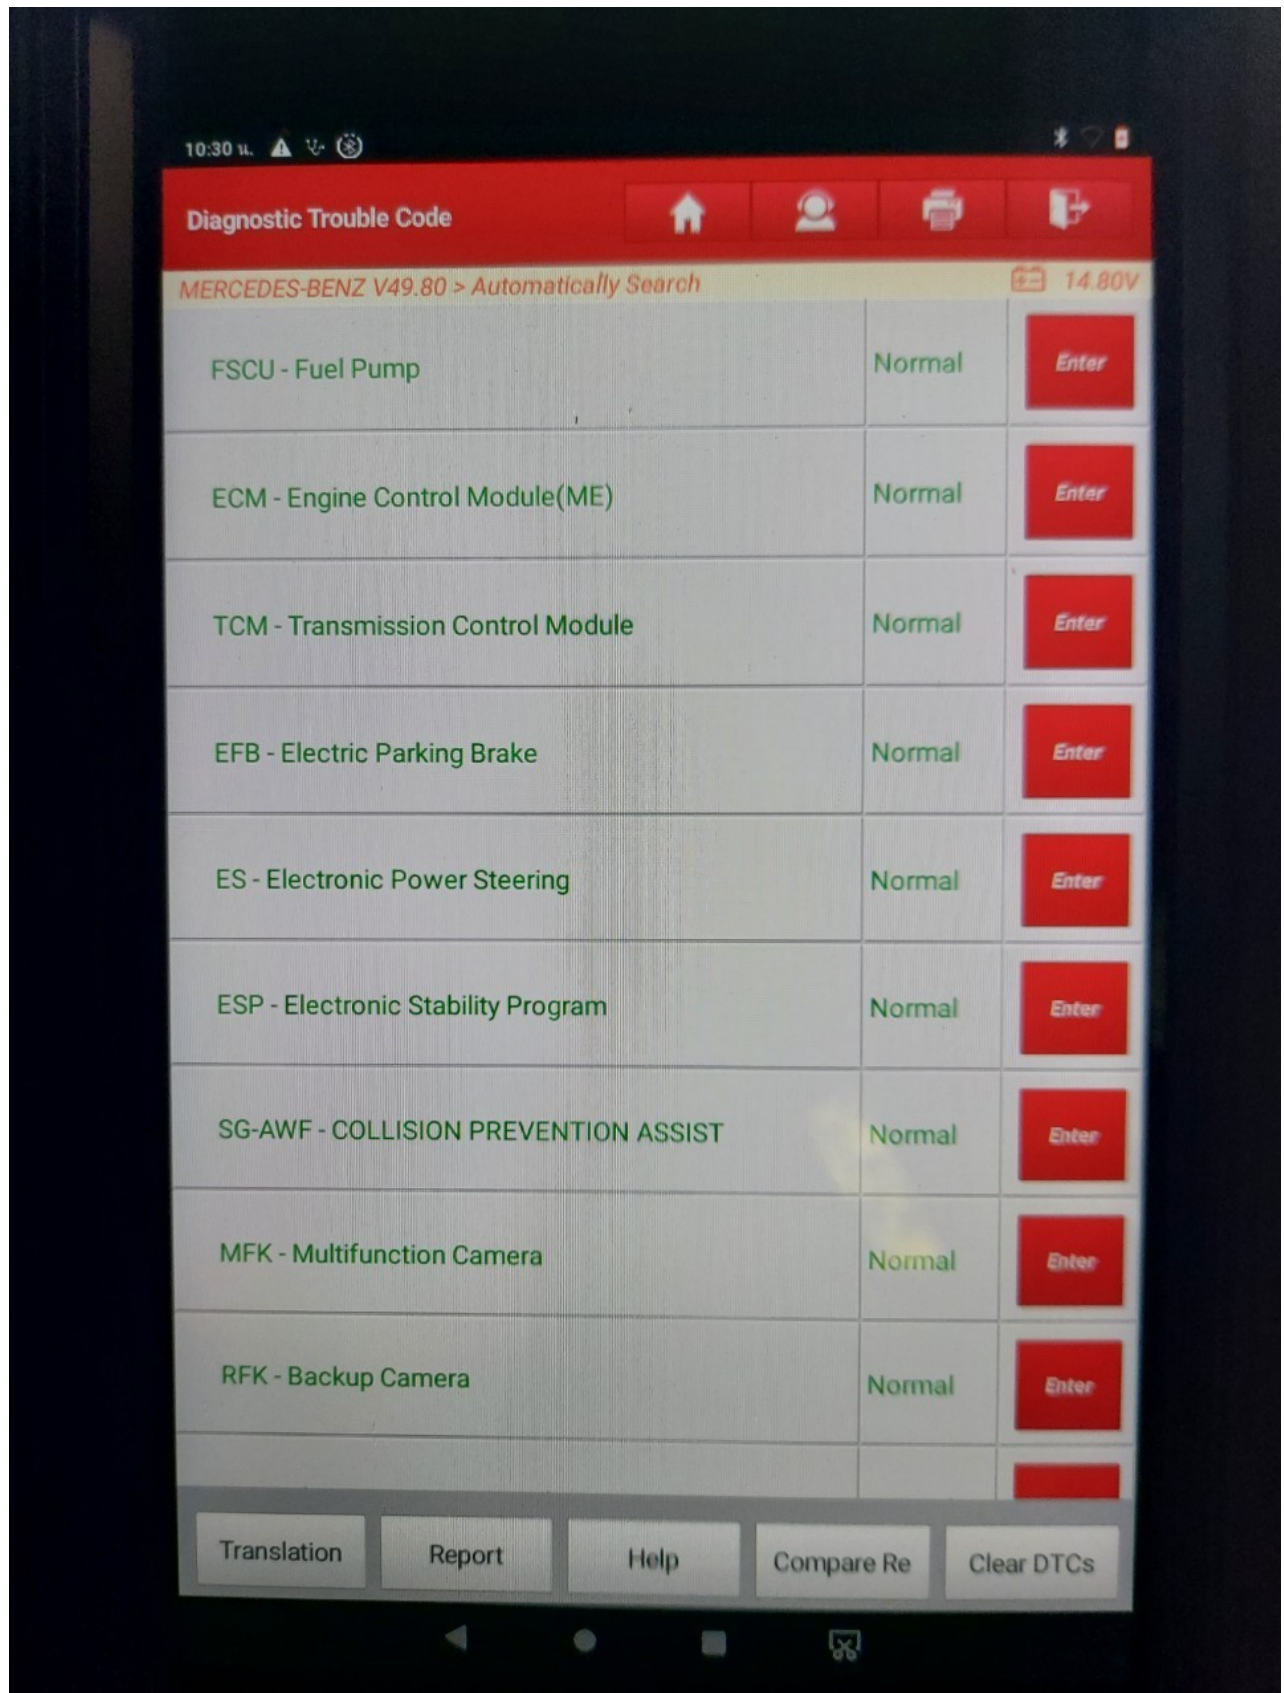
ภาพ OBD

1.5 การวินิจฉัยผ่านทาง OBD On-Board Diagnostics (OBD)

ดี (Good)
