Vehicle Inspection Report

สรุปผลการตรวจสอบ (Inspection Summary)

ยี่ห้อ/รุ่น (Brand/Model): ISUZU MU-X 1.9 AT	วันที่ตรวจสอบรถยนต์(Date of Inspection): 11/11/63
หมายเลขตัวถัง (VIN): MP1TFR87GJT011373	เลขคำขอบริการ (Job No.) : I020/0047-7
หมายเลขเครื่องยนต์ (Engine No.): RZ4EST0689	<p>Vehicle Picture:</p>  
ปีที่ผลิต (Build Date): 2018	
สีรถ (Color): เทา	
ระยะการใช้งาน(Mileage): 58,613 กม.	
หมายเลขทะเบียน (No. Plate): 9 กพ 9701	
วันครบกำหนดชำระภาษี (Registration Expiry): 11 ส.ค.64	
ชื่อลูกค้า(Customer Name) : A.T. CARSALE 2	
ที่อยู่(Address): ถ.รัตนวิเบต	
โทรศัพท์ (Tel): 061-456-8888	
สถานที่ตรวจสอบรถ (Inspection Place):ถ.รัตนวิเบต

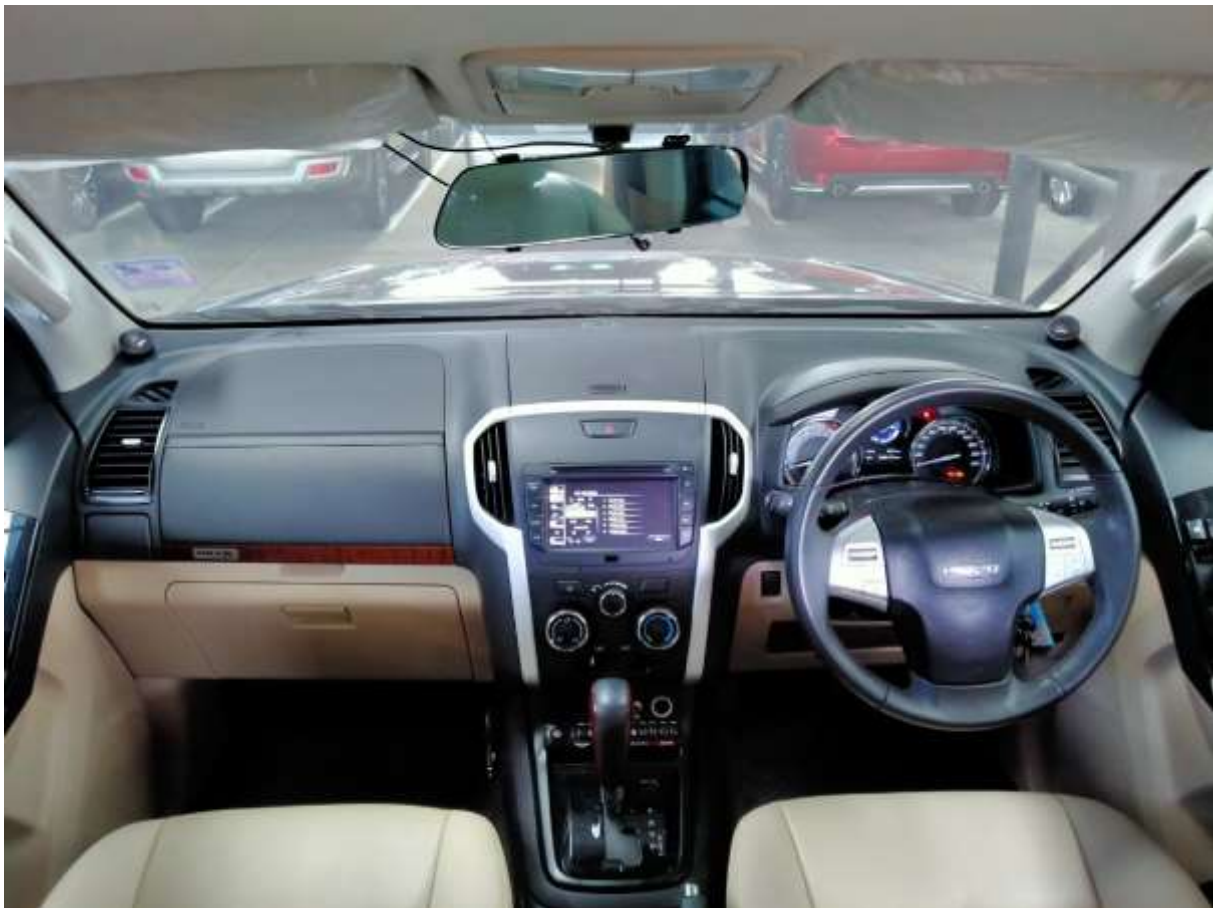
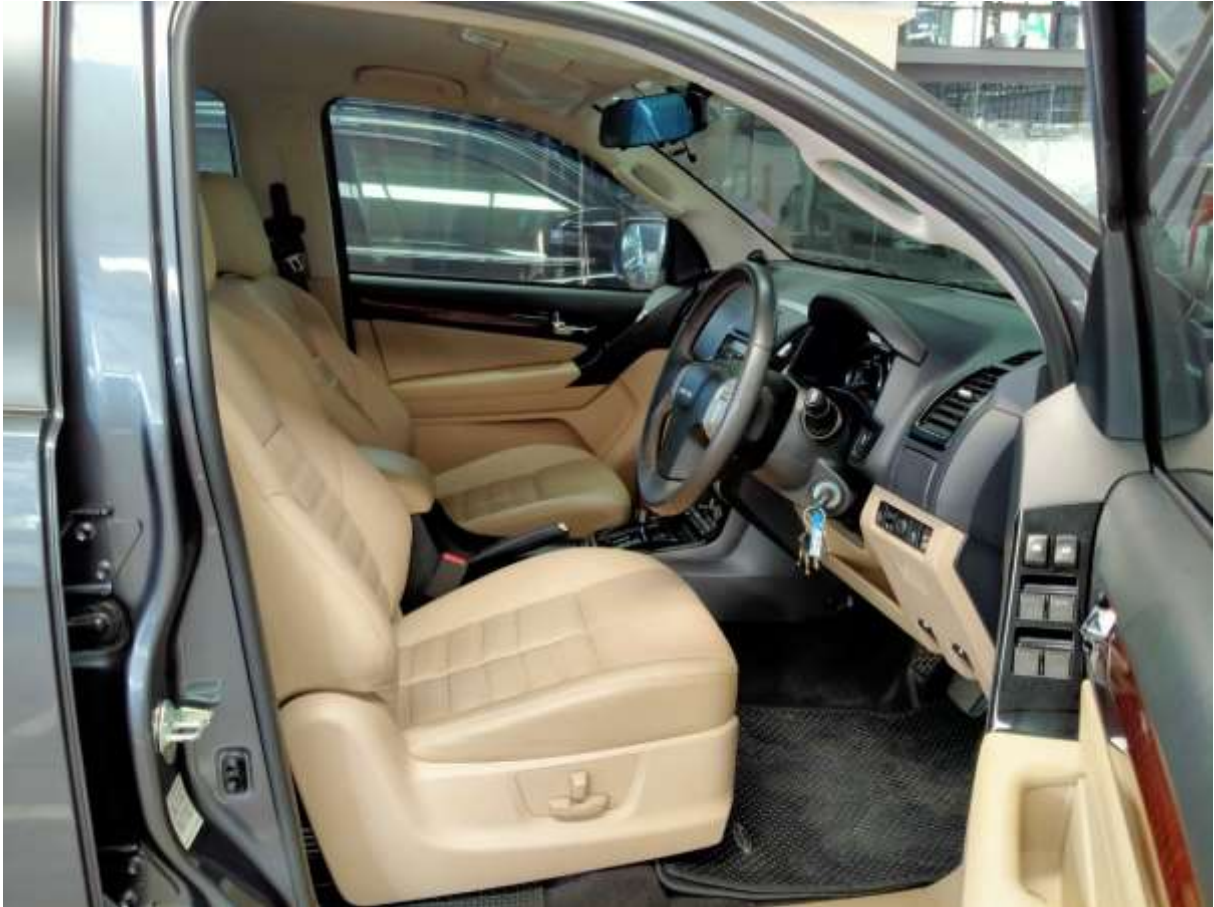
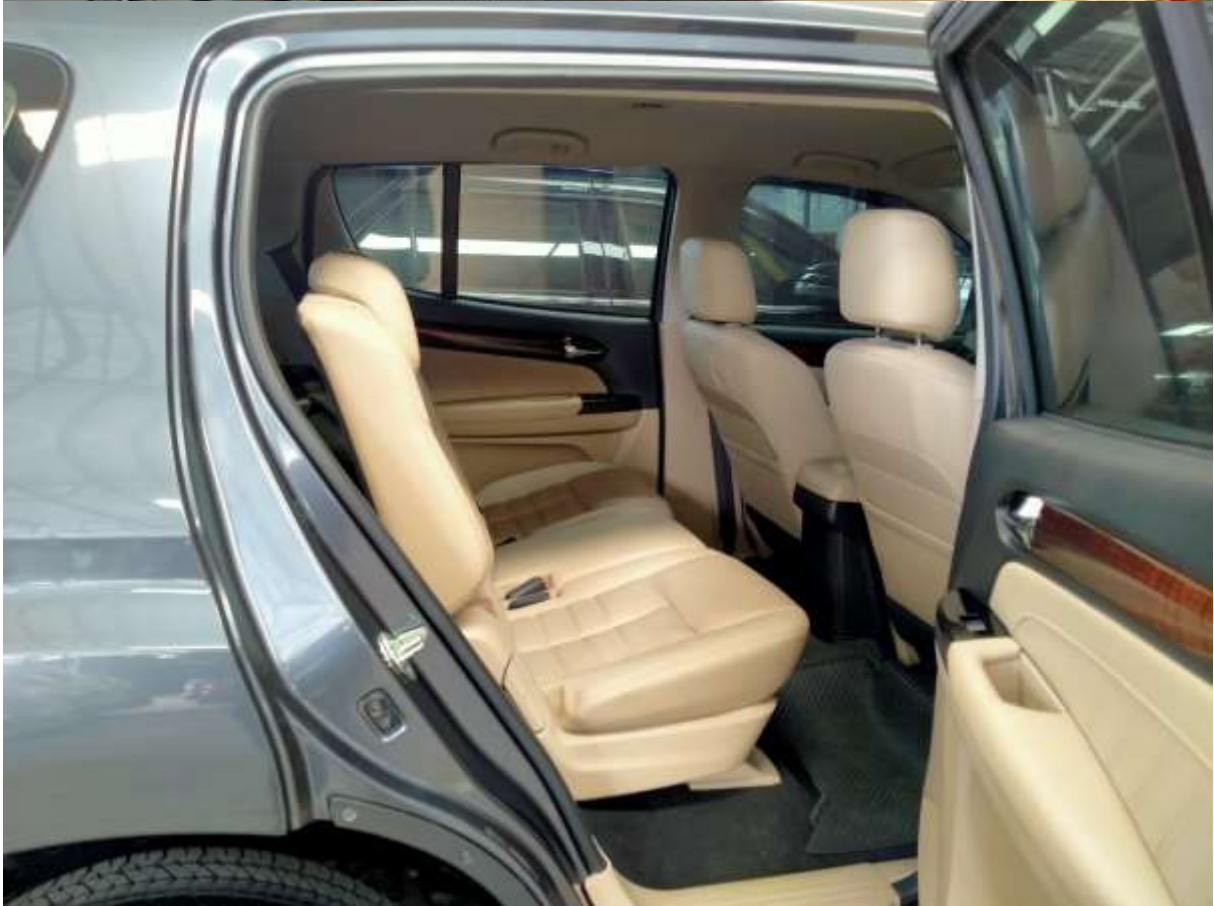
ที่นั่ง สภาพ Seat Appearance	สภาพดีตามอายุการใช้งาน
	การทำงาน การปรับ และการล็อคเบาะ Seat Adjust functional	ทำงานได้ดี
	สภาพ รางได้เบาะ Seat slide adjust rail	สภาพดีตามอายุการใช้งาน
	เข็มขัดนิรภัย Seat Belts	สภาพดีตามอายุการใช้งาน

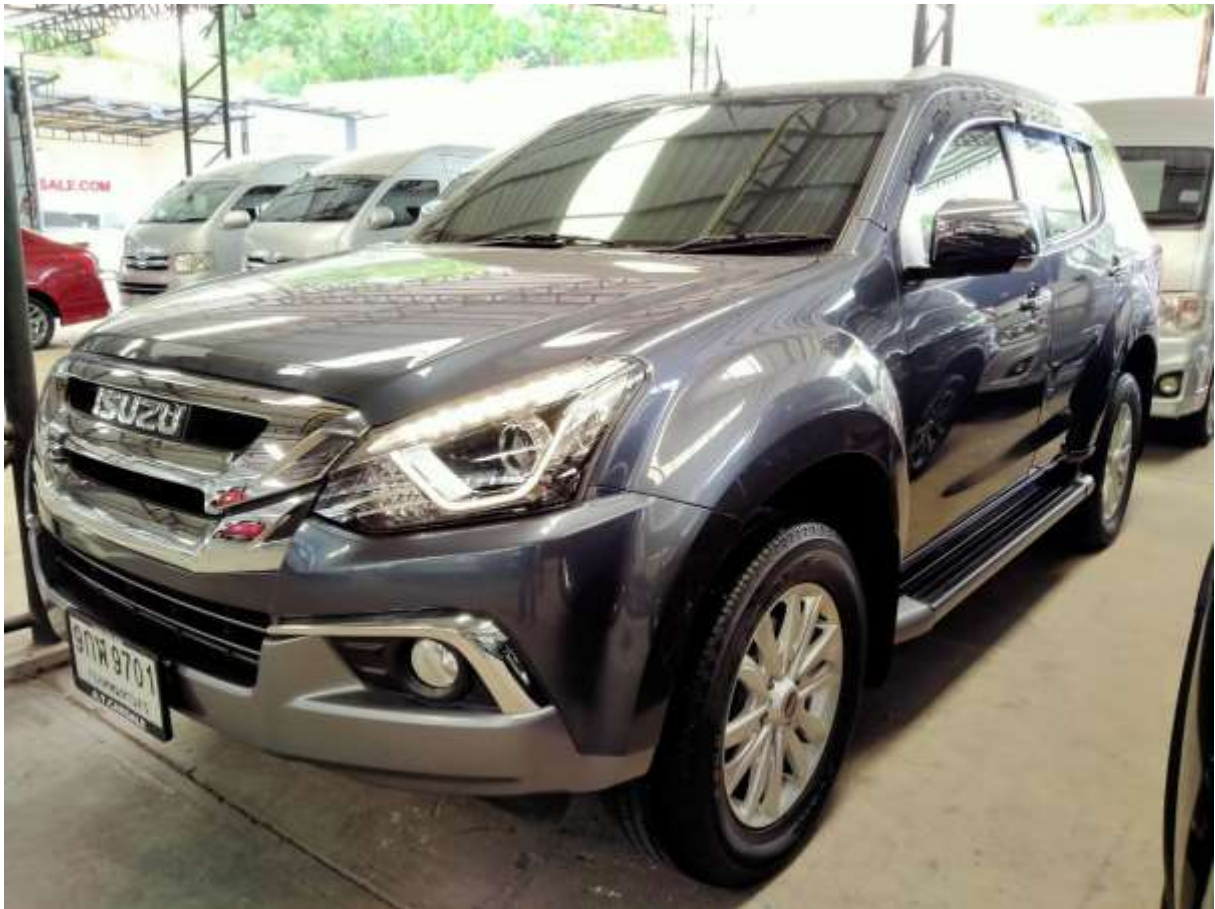
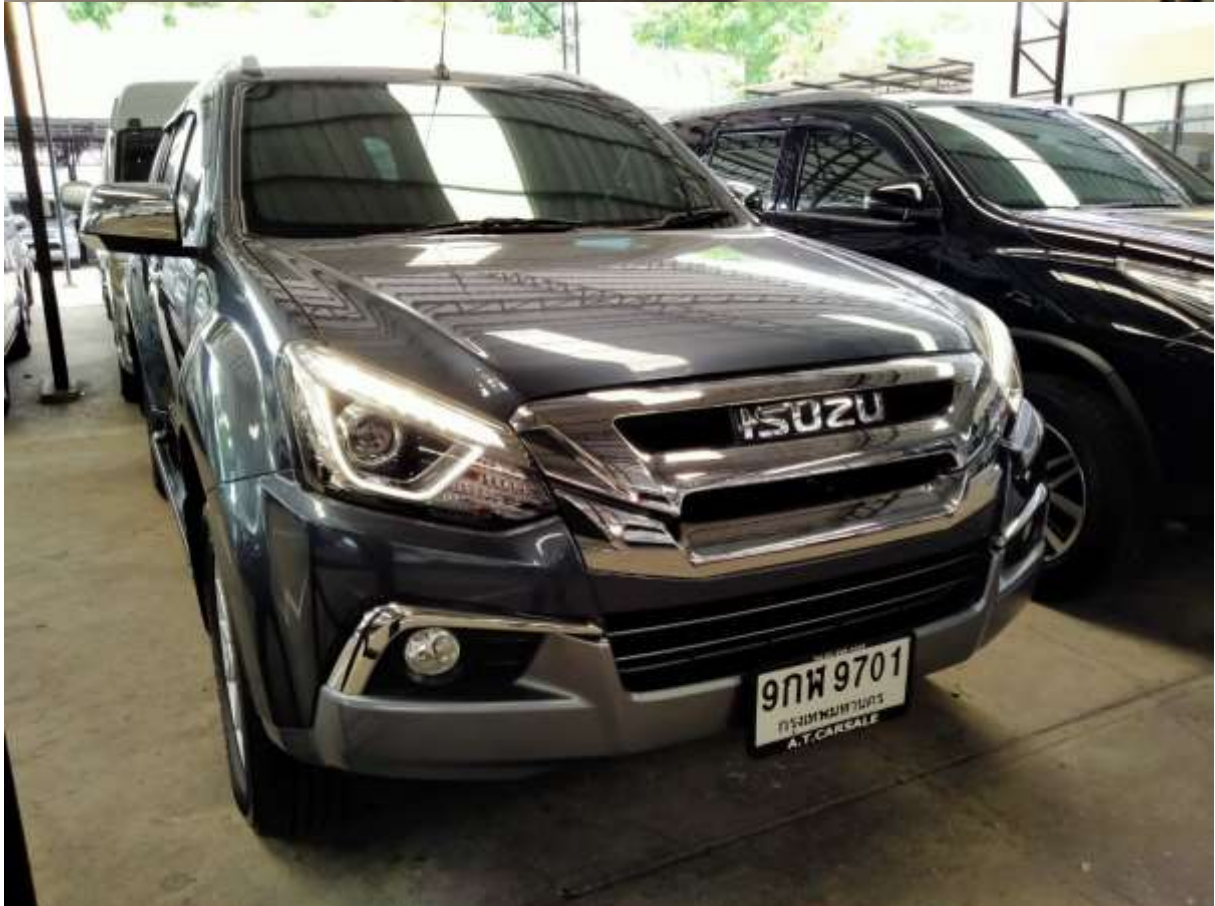
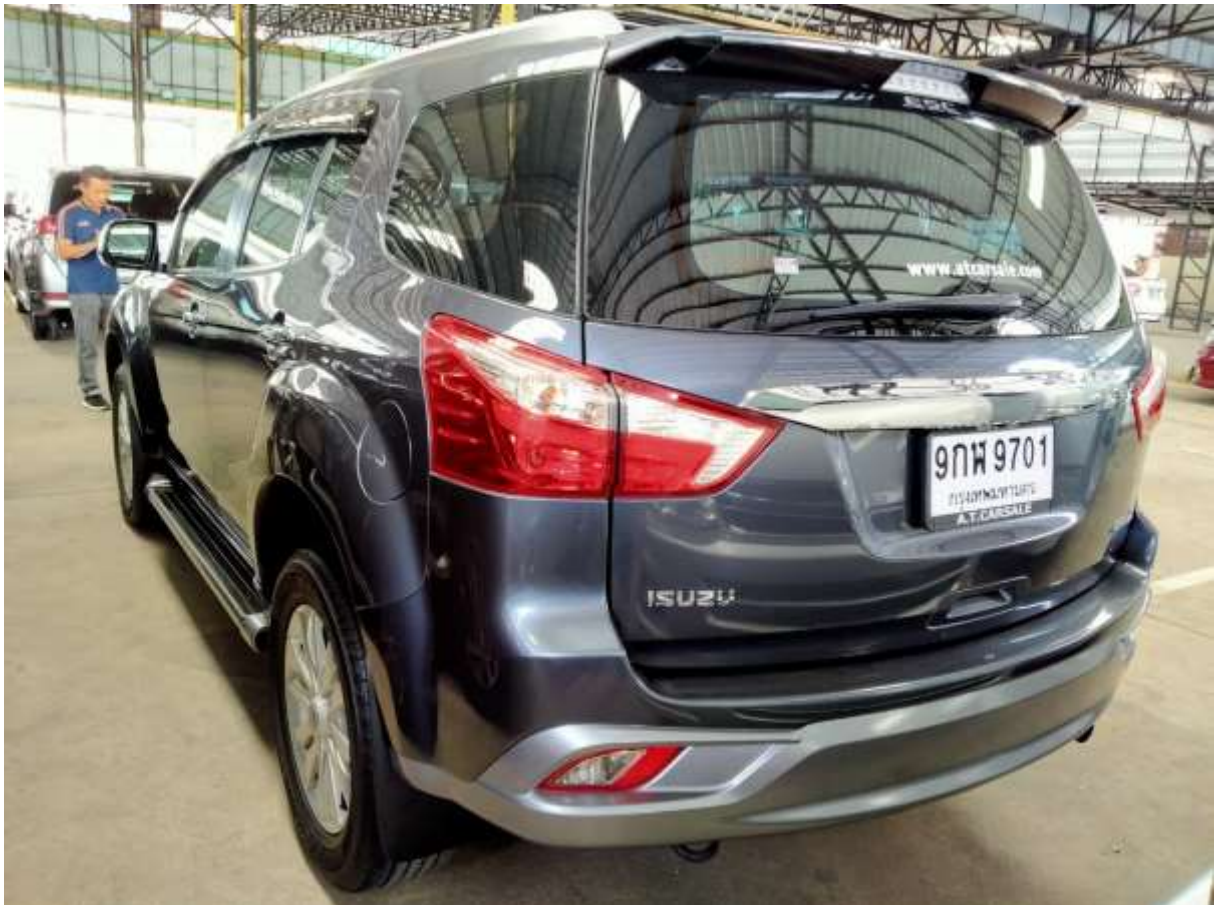
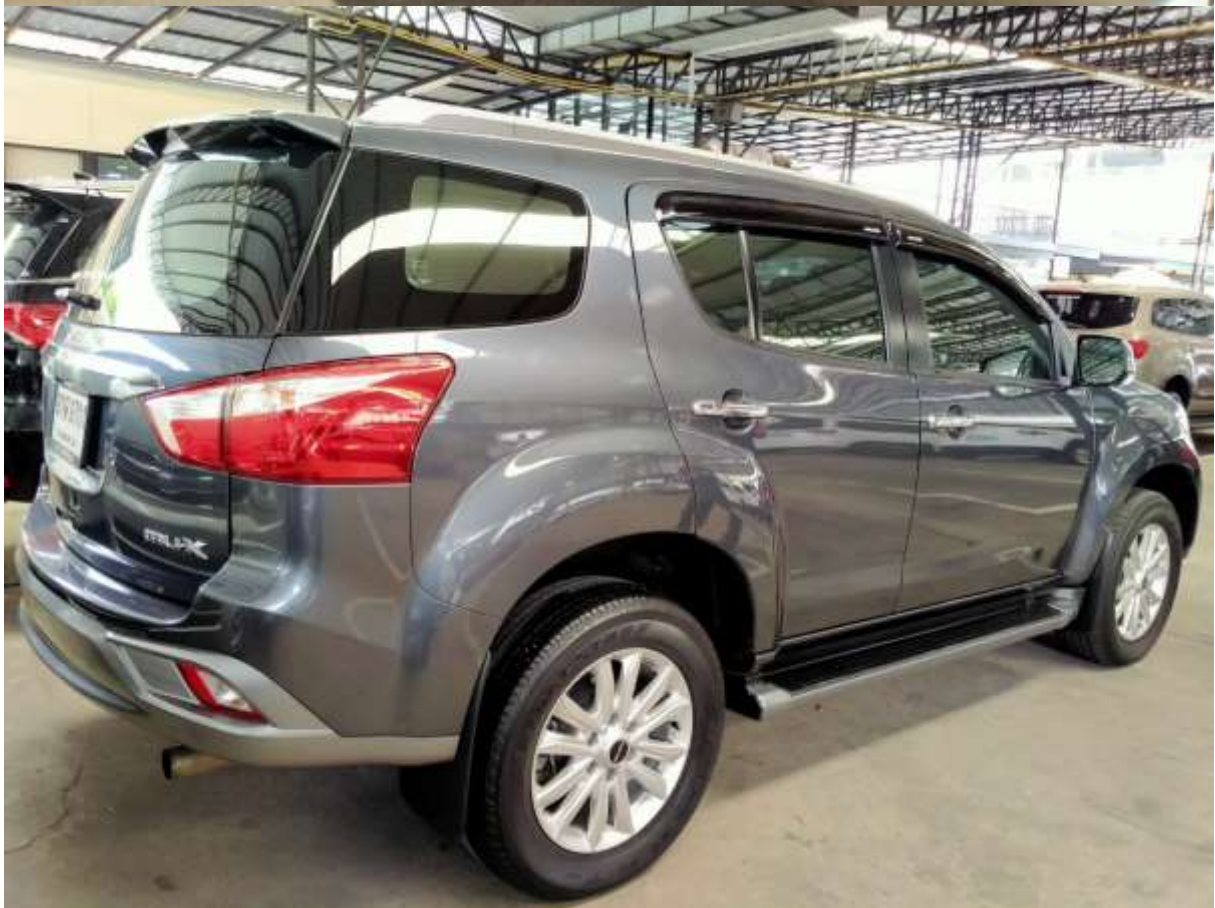
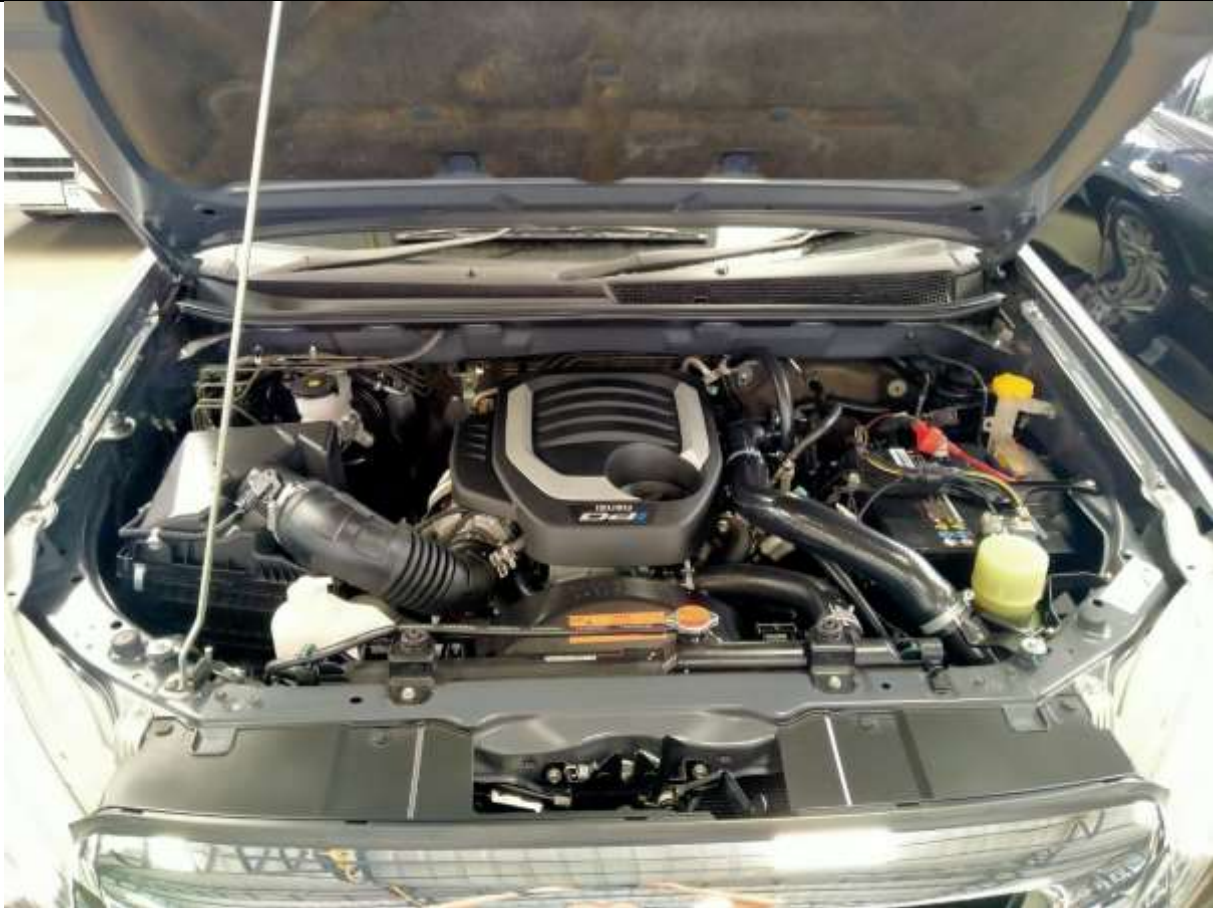
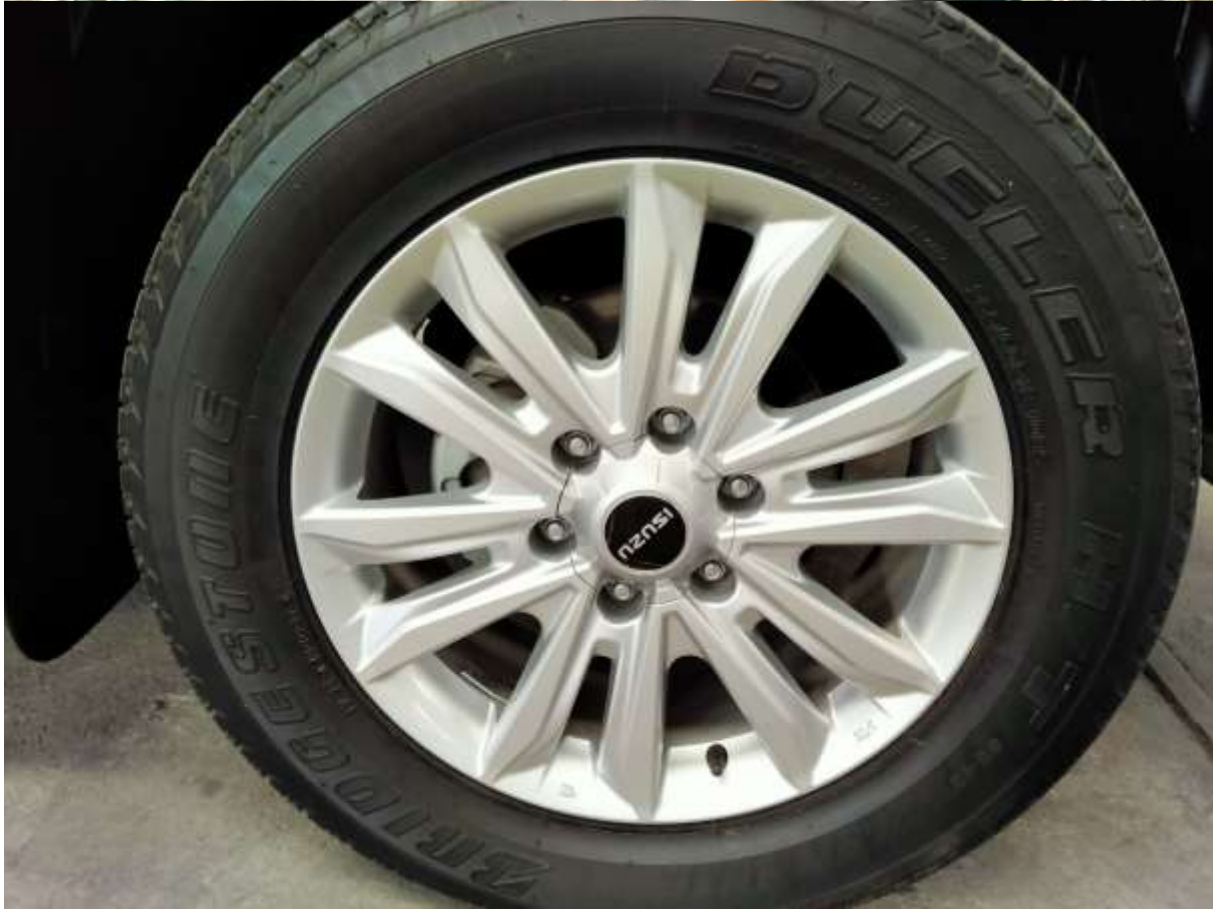
กันชนหน้า Front Bumper	สภาพดี
	คาน รั้งกันชนหน้า (ขวา) Front Side Member (Right) Appearance	สภาพดี
	คาน รั้งกันชนหน้า (ซ้าย) Front Side Member (Left) Appearance	สภาพดี
	ฝากระโปรงหน้ารถ Bonnet	สภาพดี
	กระจกบังลมหน้า Windshield	สภาพดี
	หลังคา Roof	สภาพดี
	สภาพ และการทำงาน หลังคาชั้นรูป หลังคาเปิดประทุน Sunroof/Convertible functional and appearance	N/A
	ประตูหน้าขวา Front Right Door	สภาพดี
	ประตูหลังขวา Rear Right Door	สภาพดี
	ประตูเลื่อนด้านขวา Sliding Right Door	N/A
	บันไดขายน้าด้านขวา Right Rocker Panel	สภาพดี
	ประตูหน้าซ้าย Front Left Door	สภาพดี
	ประตูหลังซ้าย Rear Left Door	สภาพดี
	ประตูเลื่อนด้านซ้าย Sliding Left Door	N/A

บันไดซ้ายน้ำด้านซ้าย Left Rocker Panel	สภาพดี
	ประตูท้าย,ฝากระโปรงท้าย Rear Tail Gate	สภาพดี
	กระจกบังลมหลัง Rear Screen	สภาพดี
	กันชนหลัง Rear Bumper	สภาพดี
	คาน รับกันชนหลัง (ขวา) Rear Side Member (Right) Appearance	สภาพดี
	คาน รับกันชนหลัง (ซ้าย) Rear Side Member (Right) Appearance	สภาพดี
	เสาโครงสร้าง A ขวา Right A-Pillar	สภาพดี
	เสาโครงสร้าง B ขวา Right B-Pillar	สภาพดี
	เสาโครงสร้าง C ขวา Right C-Pillar	สภาพดี
	เสาโครงสร้าง D ขวา Right D-Pillar	N/A
	เสาโครงสร้าง A ซ้าย Left A-Pillar	สภาพดี
	เสาโครงสร้าง B ซ้าย Left B-Pillar	สภาพดี
	เสาโครงสร้าง C ซ้าย Left C-Pillar	สภาพดี
	เสาโครงสร้าง D ซ้าย Left D-Pillar	N/A
	ระบบบังคับเลี้ยว Steering Components	สภาพดีตามอายุการใช้งาน
