I023/0388-3

Nissan Almera 1.0 VL

INSPECTION
BY ONE2CAR

Vehicle Inspection Report

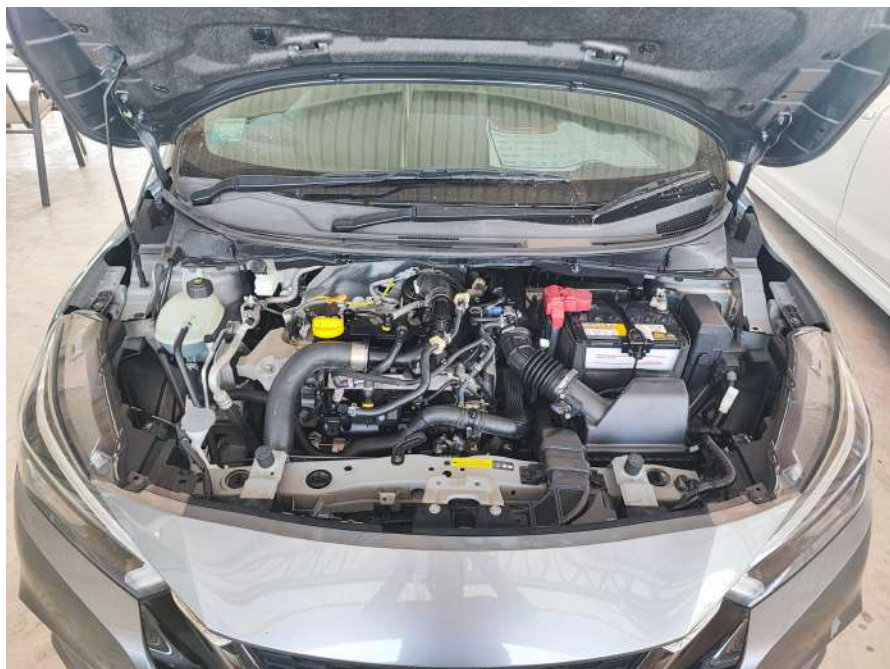
ภาพห้องเครื่อง

Voltage	12.14	V
Rating	600	CCA
Current	354	CCA
Internal resistance	7.88	mΩ
State of Charge	42	%
State of Health	35	%
Status	REPLACE
