Vehicle Inspection Report

สรุปผลการตรวจสอบ (Inspection Summary)

ยี่ห้อ/รุ่น (Make/Model): FORD EVEREST	วันที่ตรวจสอบรถยนต์ (Date of Inspection): 29.8.60
เลขตัวถัง (VIN): MNBAXXMAWAFT82254	เลขคำขอบริการ (Job No.): I017/032-022
เลขเครื่องยนต์ (Engine No.): P5AT2082754	Vehicle Picture:  
ปีผลิต (Build Date): 2015	
สี (Color): ขาว	
เลขไมล์ (Mileage): 60968	
เลขทะเบียน (No. Plate): 4กร 6452	
ทะเบียนหมดอายุ (Registration Expiry): 16 พ.ย 60	
ชื่อลูกค้า Customer Name: 54 นิวัฒน์	
ที่อยู่ (Address):	
โทรศัพท์ (Tel):	
สถานที่ตรวจสอบรถ (Inspection Place): 54 นิวัฒน์

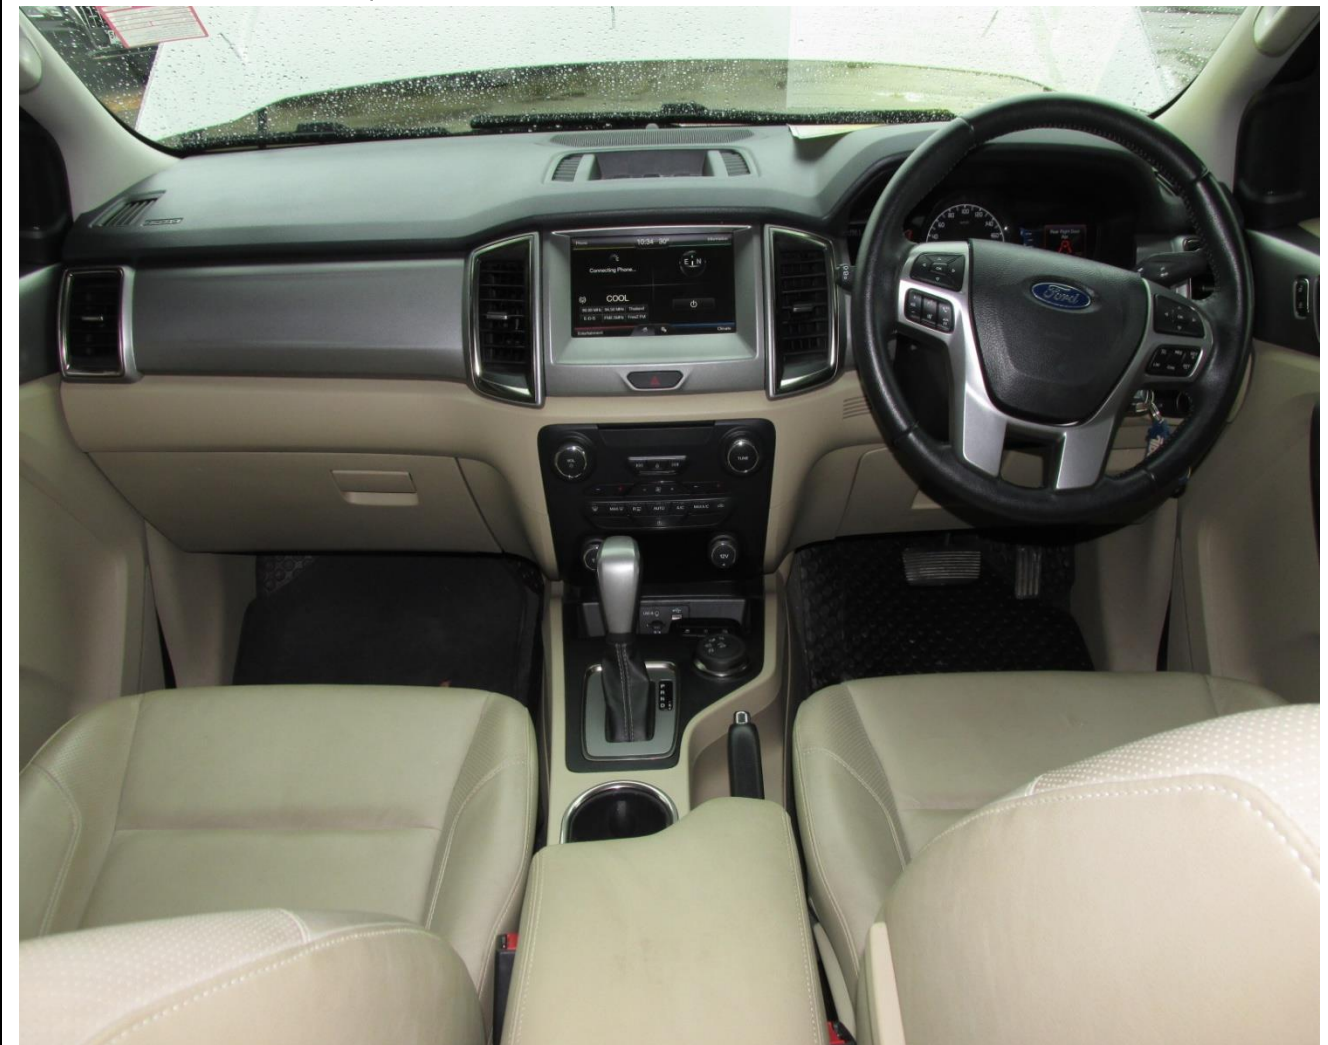
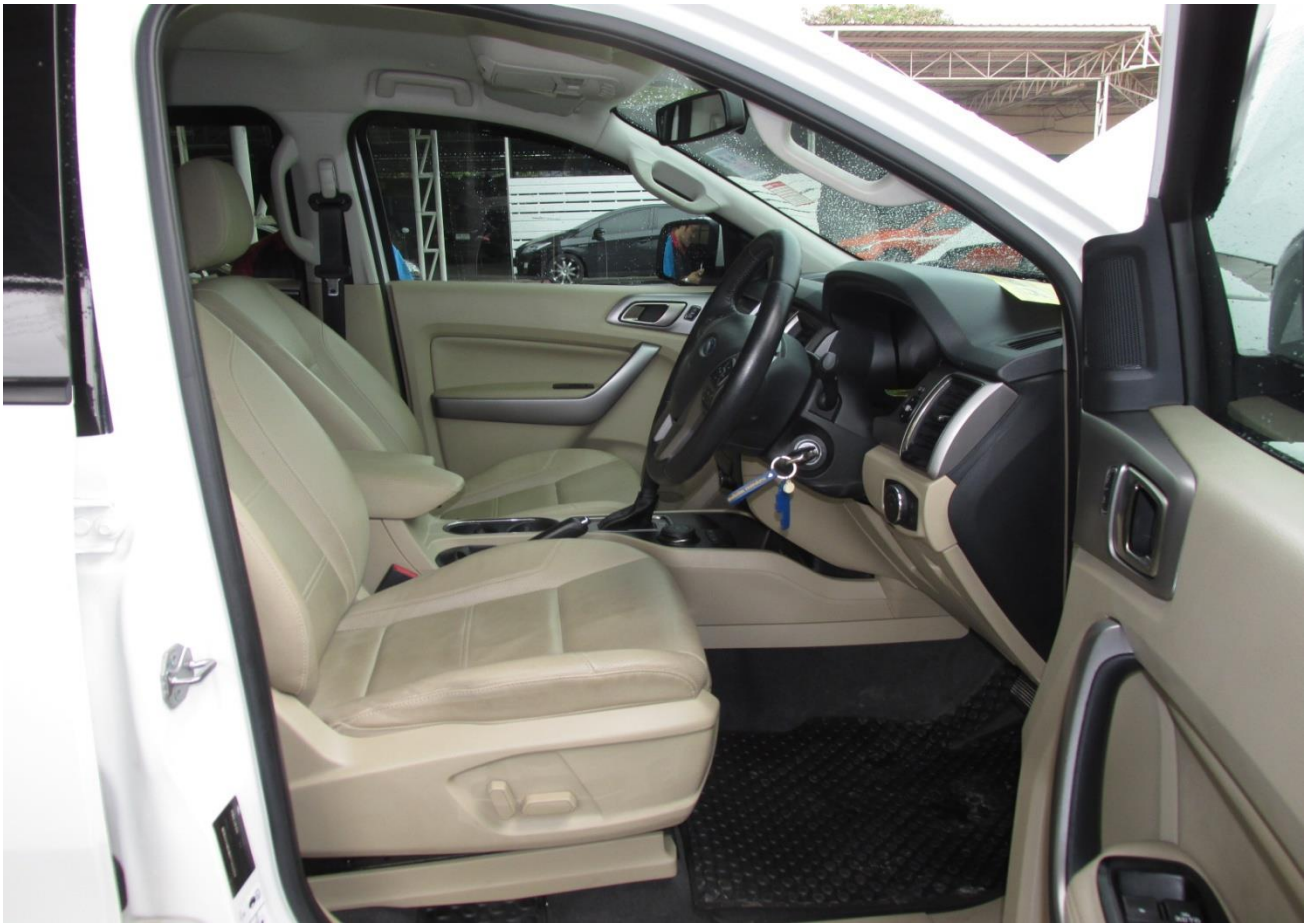
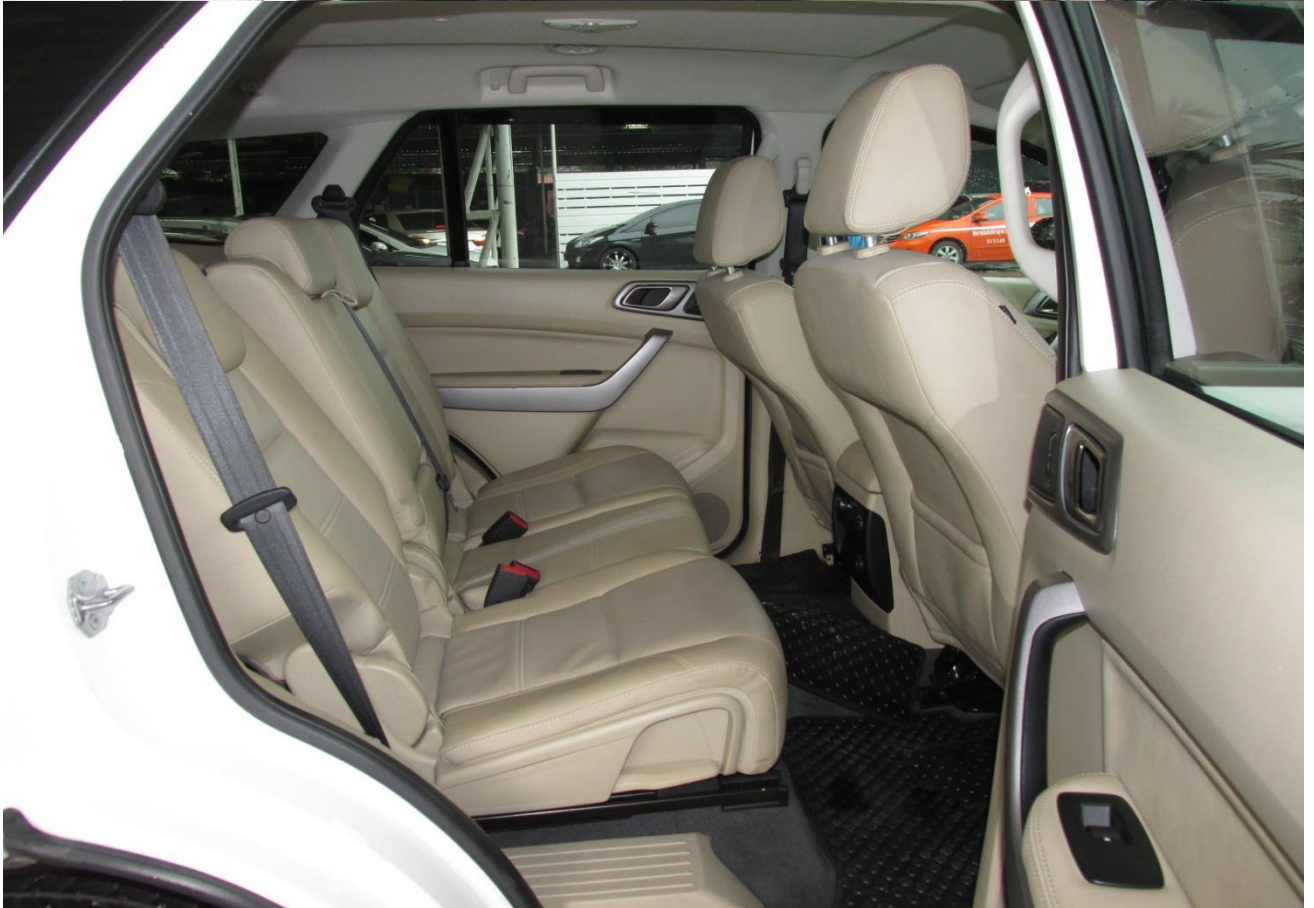
ภาพภายในด้านหน้า หลัง และ จุดบกพร่อง - Interior Visual Details (Front, Rear and/or Defect):

หน้าปัดและมาตรวัด ปกติ หรือ มีไฟ โชนหรือไม่มี Dash Warning Lights & Gauges	ไม่มีไฟโชน
 	การวินิจฉัยผ่านทาง OBD On-Board Diagnostics (OBD)	ปกติ
 	ไฟส่องสว่าง All Lights	ปกติ
 	สมุดคู่มือรถ Owner's Manual & Service Intervals	N/A
 	อื่นๆ เพิ่มเติม เช่น กลิ่น เศษกระดาษ Odor and Other	N/A

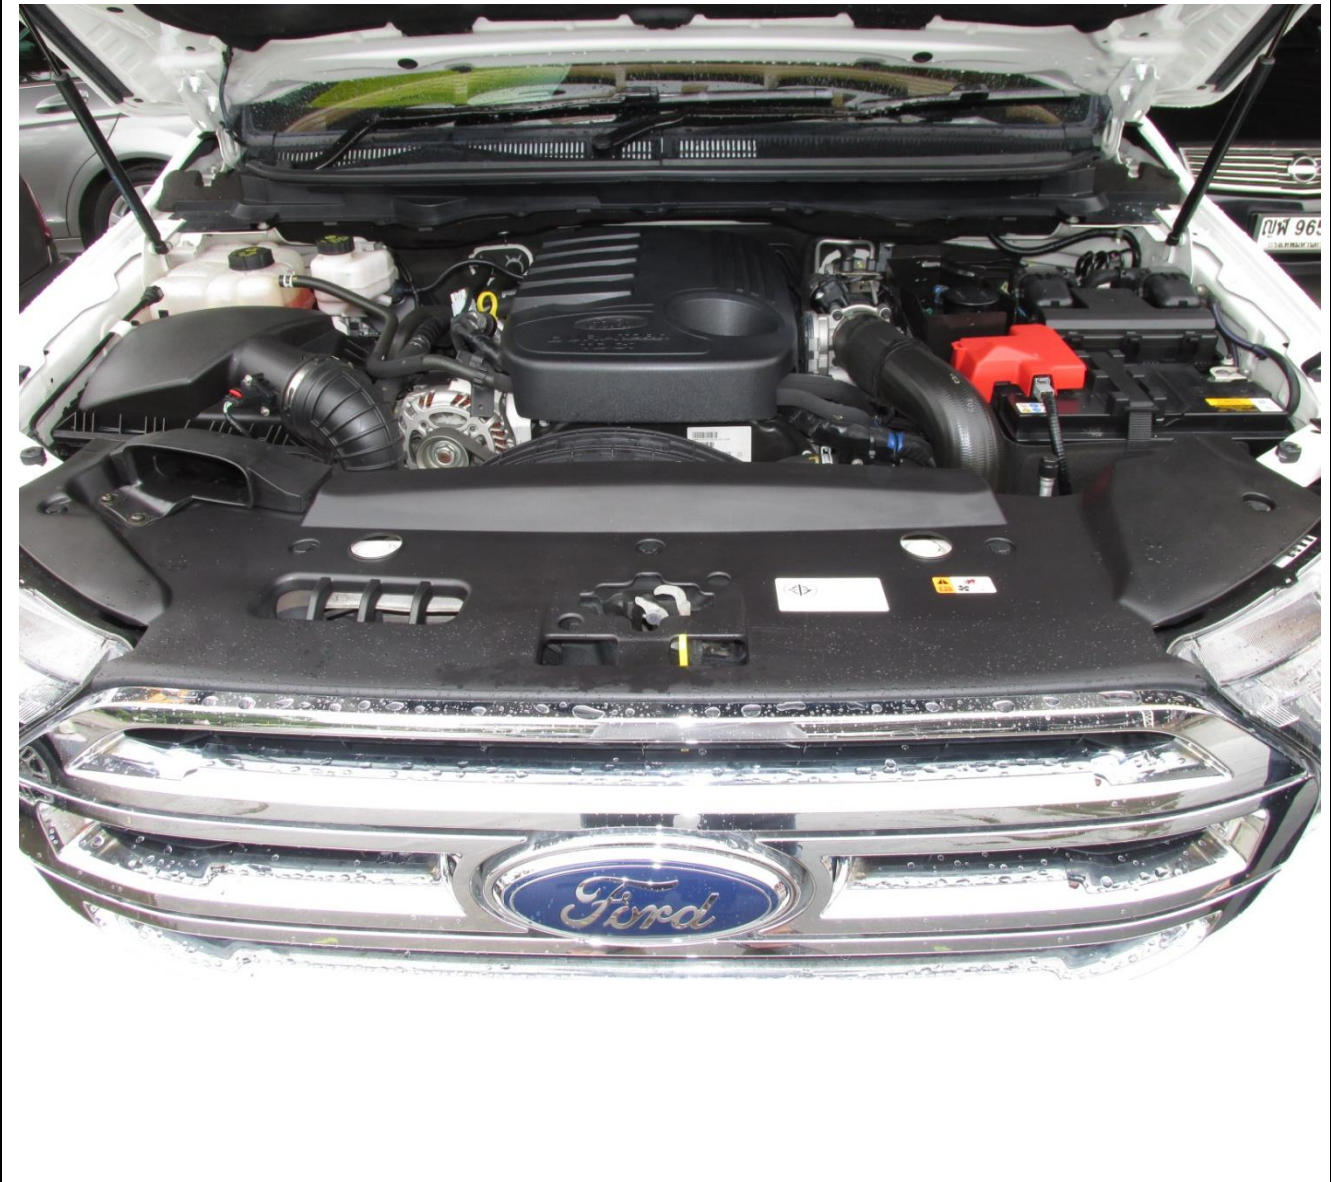
ภาพห้องเครื่อง - Engine Bay Visual Details

หม้อน้ำ และฝาหม้อน้ำ Radiator & Cap	สภาพดีตามอายุการใช้งาน																																					
	รอก และสายพาน Drive Belt & Pulleys	สภาพดีตามอายุการใช้งาน																																					
	หม้อลมเบรก Brake Booster	สภาพดีตามอายุการใช้งาน																																					
	แม่ปั้มเบรก Master Cylinder Pressure	สภาพดีตามอายุการใช้งาน																																					
	แบตเตอรี่ไม่รั่ว และ ชุดยึด ไม่มีสนิม No any leak on battery and no corrosion on battery support bracket	สภาพดีตามอายุการใช้งาน																																					
	การทดสอบ แบตเตอรี่ Battery Test Note: If state of charge is lower than 80%, battery need to fully recharge before used. (ถ้า state of charge ต่ำกว่า 80% ควรทำการชาร์ต แบตเตอรี่ให้เต็มก่อนใช้งาน)	<table border="1"> <thead> <tr> <th colspan="2">Battery Test</th> </tr> </thead> <tbody> <tr> <td>Voltage</td> <td>12.05 V</td> </tr> <tr> <td>Rating</td> <td>740 CCA</td> </tr> <tr> <td>Current</td> <td>710 CCA</td> </tr> <tr> <td>Internal resistance</td> <td>3.43 mΩ</td> </tr> <tr> <td>State of Charge</td> <td>10 %</td> </tr> <tr> <td>State of Health</td> <td>96 %</td> </tr> <tr> <td>Status</td> <td>Great</td> </tr> <tr> <td>Test Date</td> <td>29.8.60</td> </tr> </tbody> </table>	Battery Test		Voltage	12.05 V	Rating	740 CCA	Current	710 CCA	Internal resistance	3.43 mΩ	State of Charge	10 %	State of Health	96 %	Status	Great	Test Date	29.8.60	<table border="1"> <thead> <tr> <th colspan="2">Charging System Test at 2000 rpm</th> </tr> </thead> <tbody> <tr> <td>Voltage</td> <td>14.34 V</td> </tr> <tr> <td>Status</td> <td>Normal</td> </tr> <tr> <th colspan="2">Start System Test</th> </tr> <tr> <td>Start Voltage</td> <td>9.05 V</td> </tr> <tr> <td>Status</td> <td>Normal</td> </tr> <tr> <th colspan="2">Max. Load Test at 2000 rpm</th> </tr> <tr> <td>Max. Load Voltage</td> <td>14.03 V</td> </tr> <tr> <td>Status</td> <td>Normal</td> </tr> </tbody> </table>	Charging System Test at 2000 rpm		Voltage	14.34 V	Status	Normal	Start System Test		Start Voltage	9.05 V	Status	Normal	Max. Load Test at 2000 rpm		Max. Load Voltage	14.03 V	Status	Normal

Battery Test																																							
Voltage	12.05 V																																						
Rating	740 CCA																																						
Current	710 CCA																																						
Internal resistance	3.43 mΩ																																						
State of Charge	10 %																																						
State of Health	96 %																																						
Status	Great																																						
Test Date	29.8.60																																						
Charging System Test at 2000 rpm																																							
Voltage	14.34 V																																						
Status	Normal																																						
Start System Test																																							
Start Voltage	9.05 V																																						
Status	Normal																																						
Max. Load Test at 2000 rpm																																							
Max. Load Voltage	14.03 V

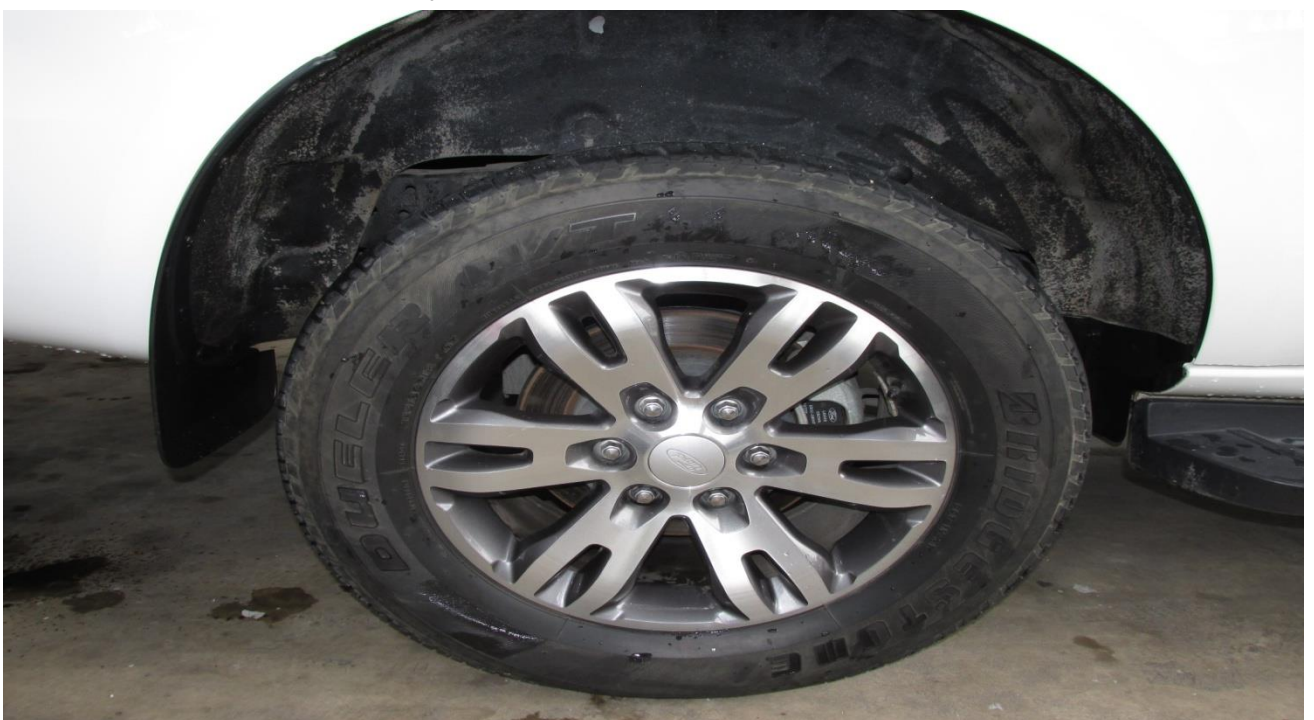
ภาพโดยรวมของยาง ล้อ และ เบรค - Tyres, Wheels & Brakes Visual Details:

สภาพยางรถยนต์, เดือน/ปี ผลิต Tyres Appearance, Year	ปียางผลิต 3115 ยางสภาพดี

ก้ามเบรค และท่อน้ำมัน Brake Hose Callipers & Pipes	สภาพปกติไม่พบการรั่วซึม

ผ้าเบรค (หน้า/หลัง) Brake Pads (Front/Rear)	สภาพดีตามอายุการใช้งาน

จานเบรค Brake Discs (Front/Rear)	ควรเจียจานเบรคครั้งต่อไปที่เปลี่ยนผ้าเบรค
