I024/0095-1

BMW 528i 2.0 F10 Sedan AT

Feb 26, 2024

Vehicle Inspection Report

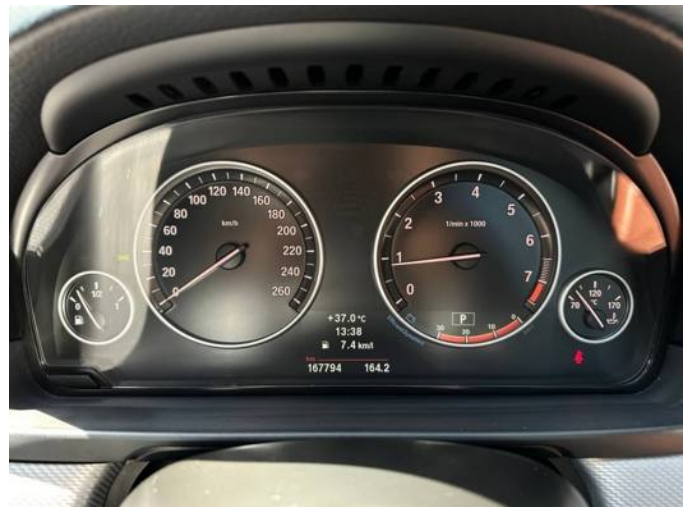
รูปเลขไมล์ (Mileage Picture) : ▾

167794

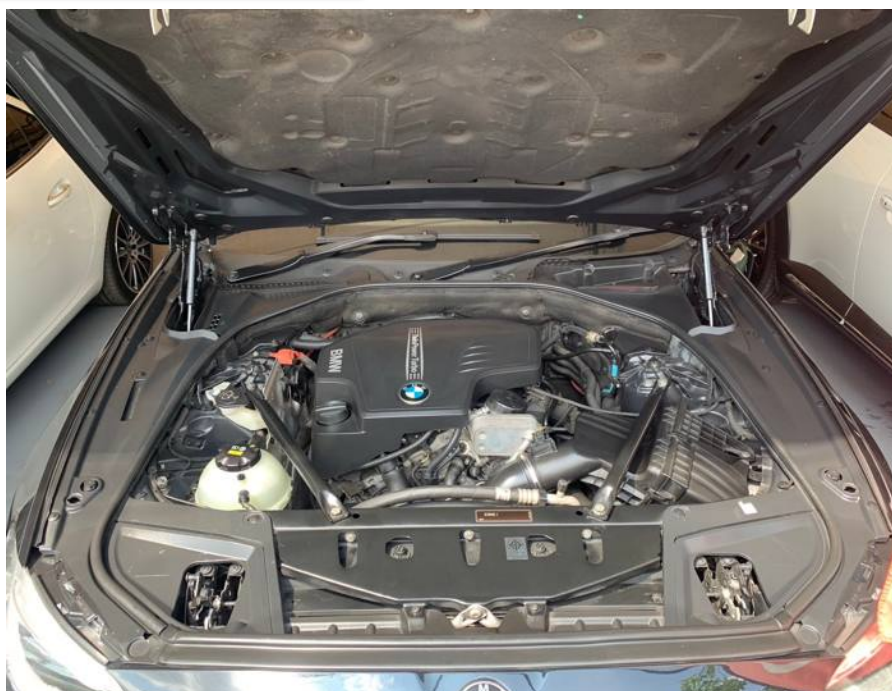
ภาพห้องเครื่อง

Voltage	12.33	V
Rating	700	CCA
Current	410	CCA
Internal resistance	6.81	mΩ
State of Charge	66	%
State of Health	34	%
Status	REPLACE

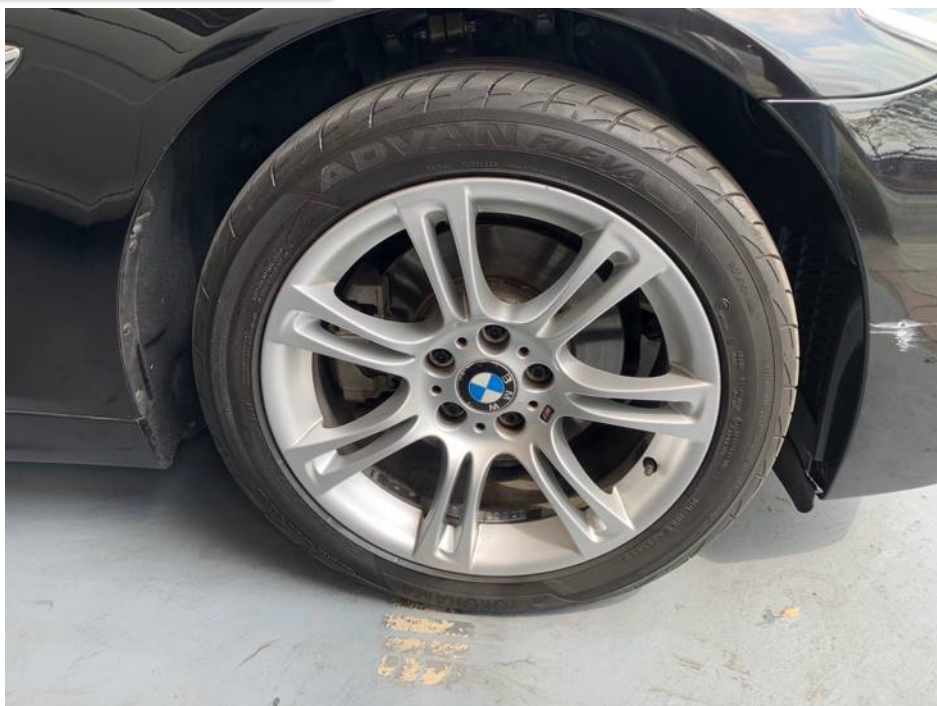
ขอบยาง ล้อ

02/22
