Vehicle Inspection Report

ยี่ห้อ/รุ่น (Brand/Model): TOYOTA COROLLA ALTIS 1.8 G AT	วันที่ตรวจสอบรถยนต์ (Date of Inspection): 21/04/64
หมายเลขตัวถัง (VIN): MR053REH404501984	เลขคำขอบริการ (Job No.): I021/0019-2
หมายเลขเครื่องยนต์ (Engine No.): 2ZRY019603	<p>Vehicle Picture:</p>  
ปีที่ผลิต (Build Date): 2014	
สีรถ (Color): เทา	
ระยะการใช้งาน (Mileage): 148,668 กม.	
หมายเลขทะเบียน (No. Plate): 1 กท 8242	
วันครบกำหนดชำระภาษี (Registration Expiry): 19 ก.พ. 64	
ชื่อลูกค้า (Customer Name): .รถบ้านสมชาย(ชวยประชาพร้อมใจ)	
ที่อยู่ (Address): ชวยประชาพร้อมใจ มินบุรี	
โทรศัพท์ (Tel): 081-8151357/ 081-4803351	
สถานที่ตรวจสอบรถ (Inspection Place): .รถบ้านสมชาย(ชวยประชาพร้อมใจ)

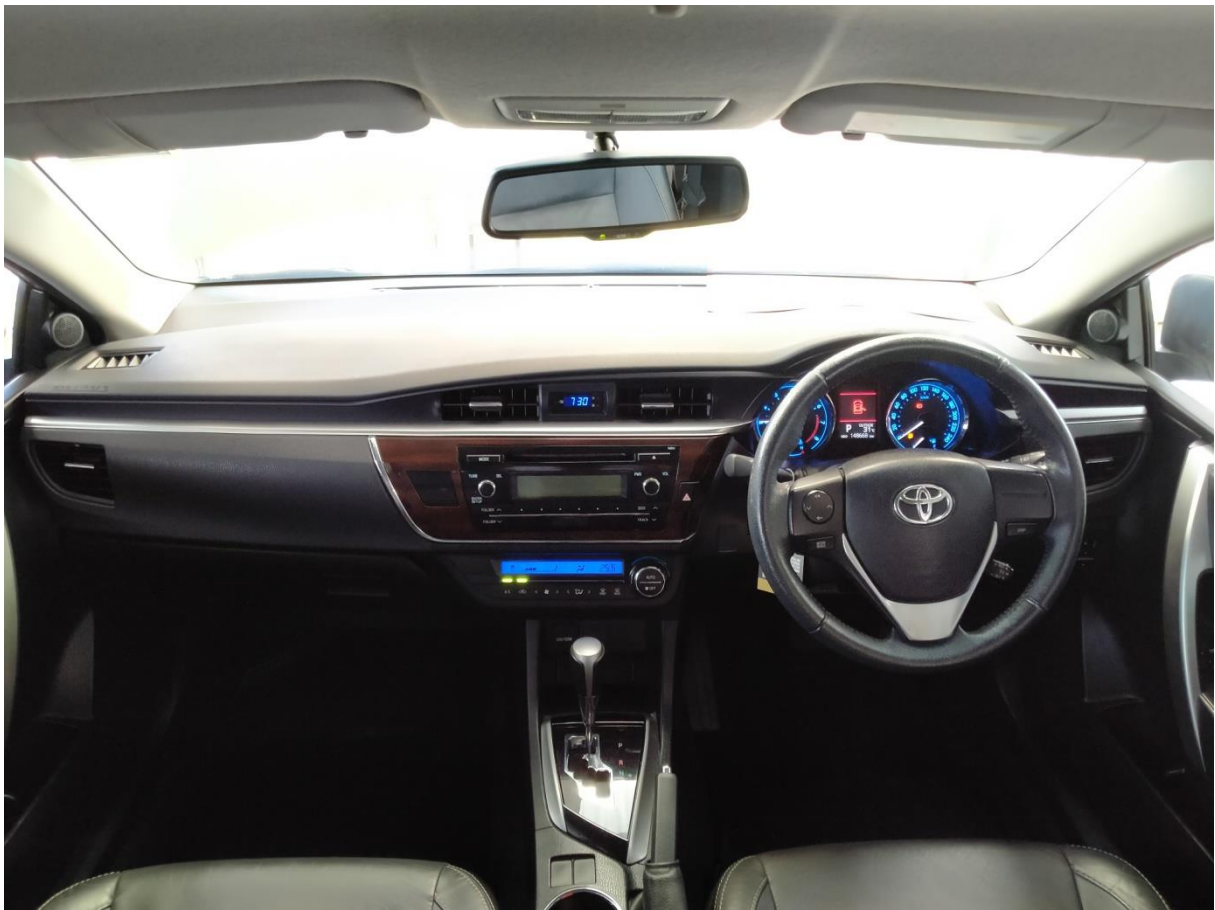
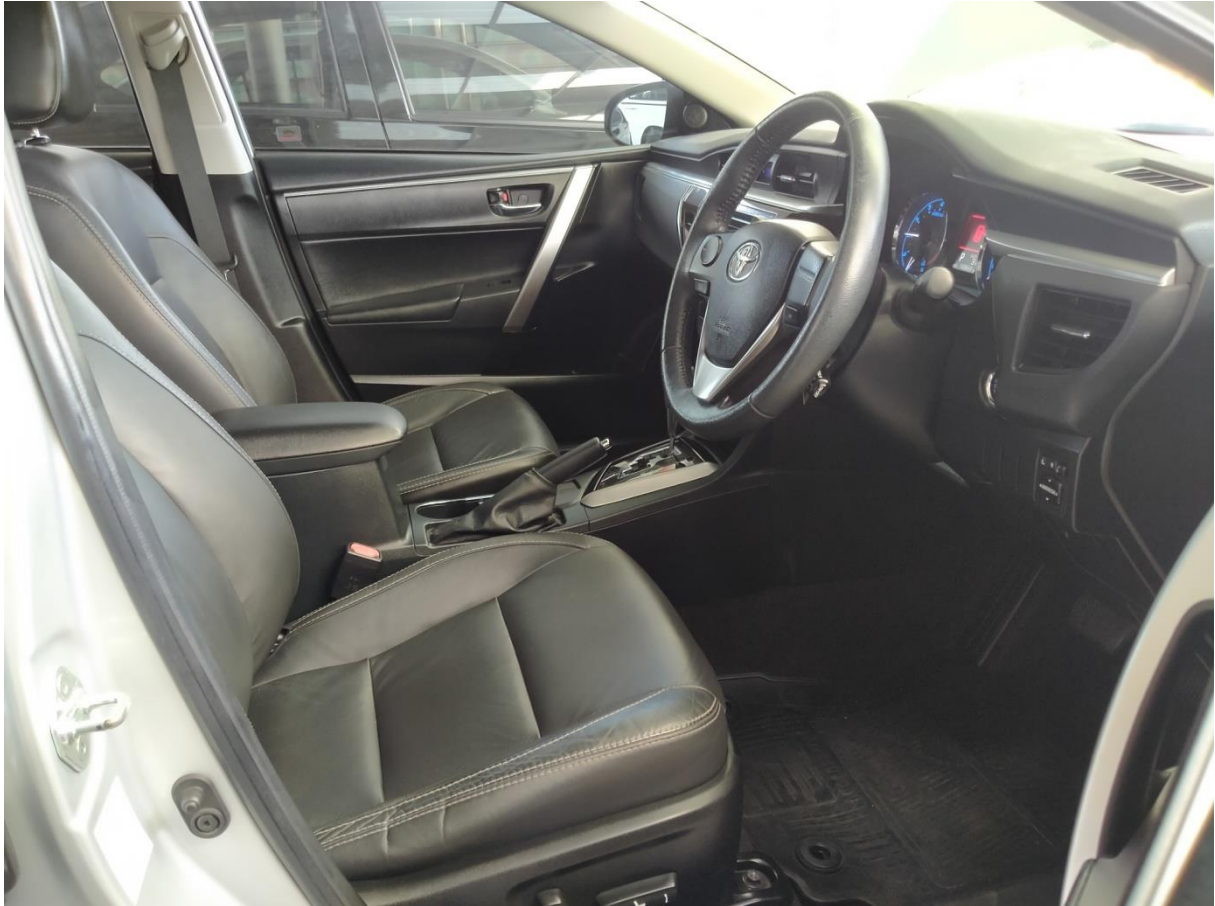
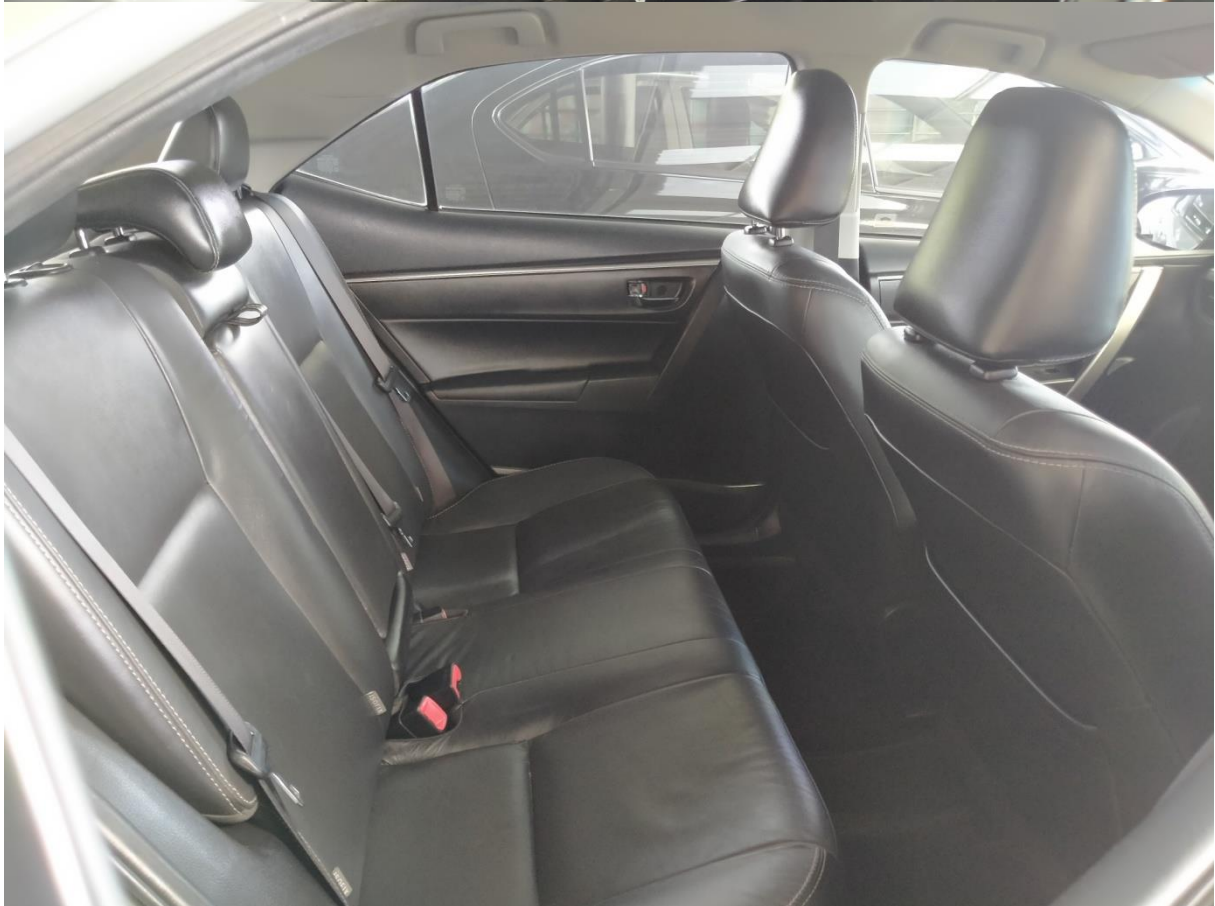
ที่นั่ง สภาพ Seat Appearance	สภาพดีตามอายุการใช้งาน
	การทำงาน การปรับ และการล็อคเบาะ Seat Adjust functional	ทำงานได้ดี
	สภาพ รางได้เบาะ Seat slide adjust rail	สภาพดีตามอายุการใช้งาน
	เข็มขัดนิรภัย Seat Belts	สภาพดีตามอายุการใช้งาน
