Toyota Hilux Revo 2.4 DOUBLE CAB Z Edition Entry

1024/0086-9

22 ก.พ. 2024

Vehicle Inspection Report สรุปผลการตรวจสภาพรถ (Inspection Summary)

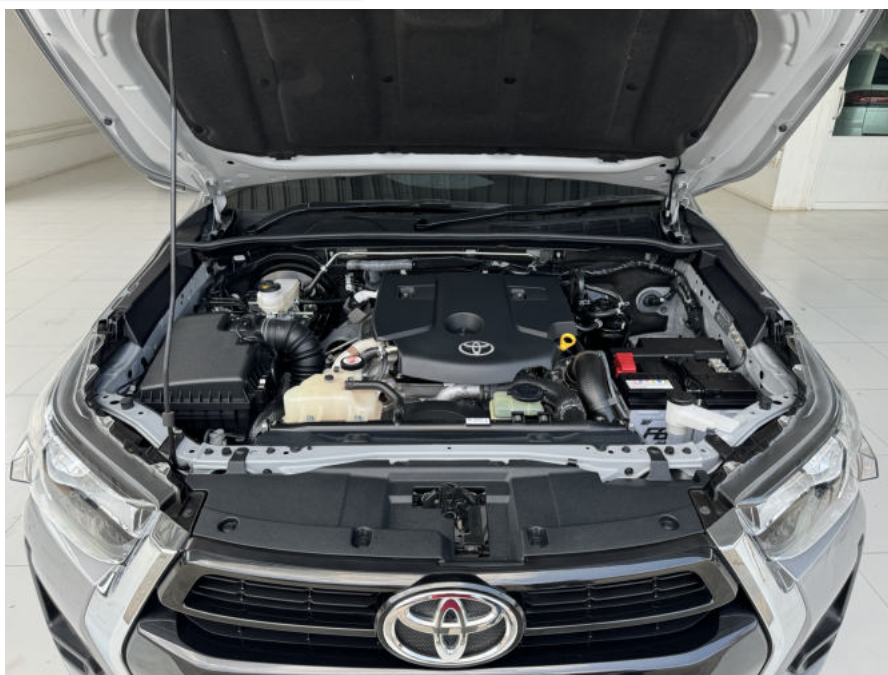
ภาพห้องเครื่อง

Voltage	12.74	V
Rating	500	CCA
Current	475	CCA
Internal resistance	5.88	mΩ
State of Charge	100	%
State of Health	91	%
Status	GREAT

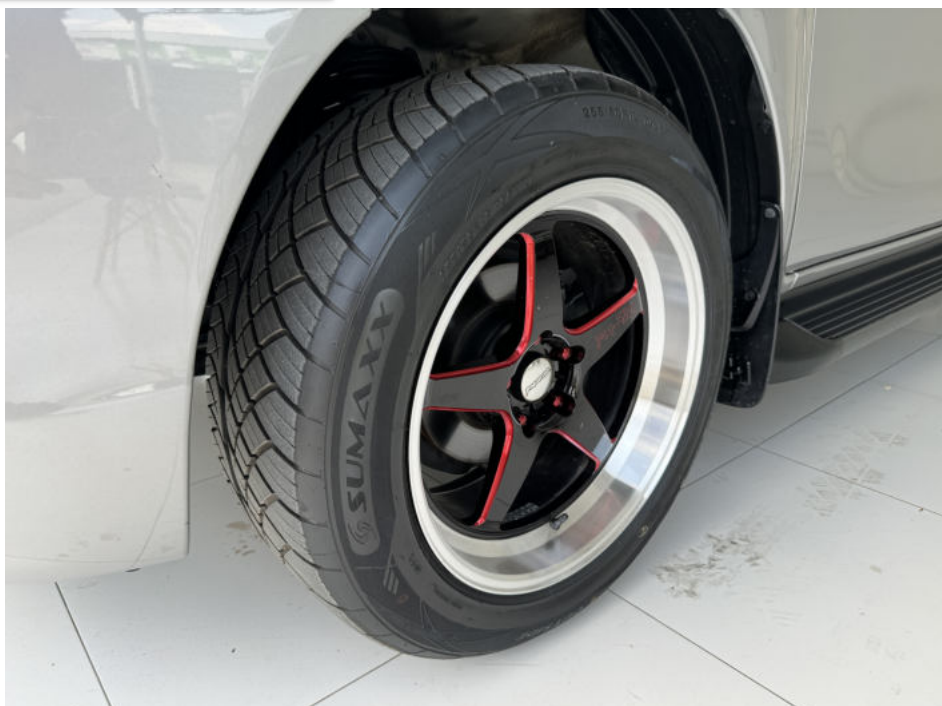
ขอบยาง ล้อ

43/23
