# Vehicle Inspection Report

ยี่ห้อ/รุ่น (Brand/Model): TOYOTA HILUX REVO C-CAB 2x4 2.4 G AT	วันที่ตรวจสอบรถยนต์ (Date of Inspection): 25-09-62
หมายเลขตัวถัง (VIN): MR0GB8DC301106630	เลขคำขอบริการ (Job No.) : I019/0057-001
หมายเลขเครื่องยนต์ (Engine No.): 2GDC021203	Vehicle Picture:  
ปีที่ผลิต (Build Date): 2016	
สีรถ (Color): เทา	
ระยะทางการใช้งาน (Mileage): 14,415 ก.ม.	
หมายเลขทะเบียน (No. Plate): 2ฒง 539	
วันครบกำหนดชำระภาษี (Registration Expiry): 23 ส.ค. 63	
ชื่อลูกค้า Customer Name: REGENT HOME CAR	
ที่อยู่ (Address): ราชพฤกษ์	
โทรศัพท์ (Tel): 089-4588661	
สถานที่ตรวจสอบรถ (Inspection Place): REGENT HOME CAR

<b>ข้อคิดเห็นทั่วไป (General Comments):</b> รถสภาพดี โครงสร้างไม่เคยอุบัติเหตุ ไม่เคยจมน้ำและไฟไหม้
--

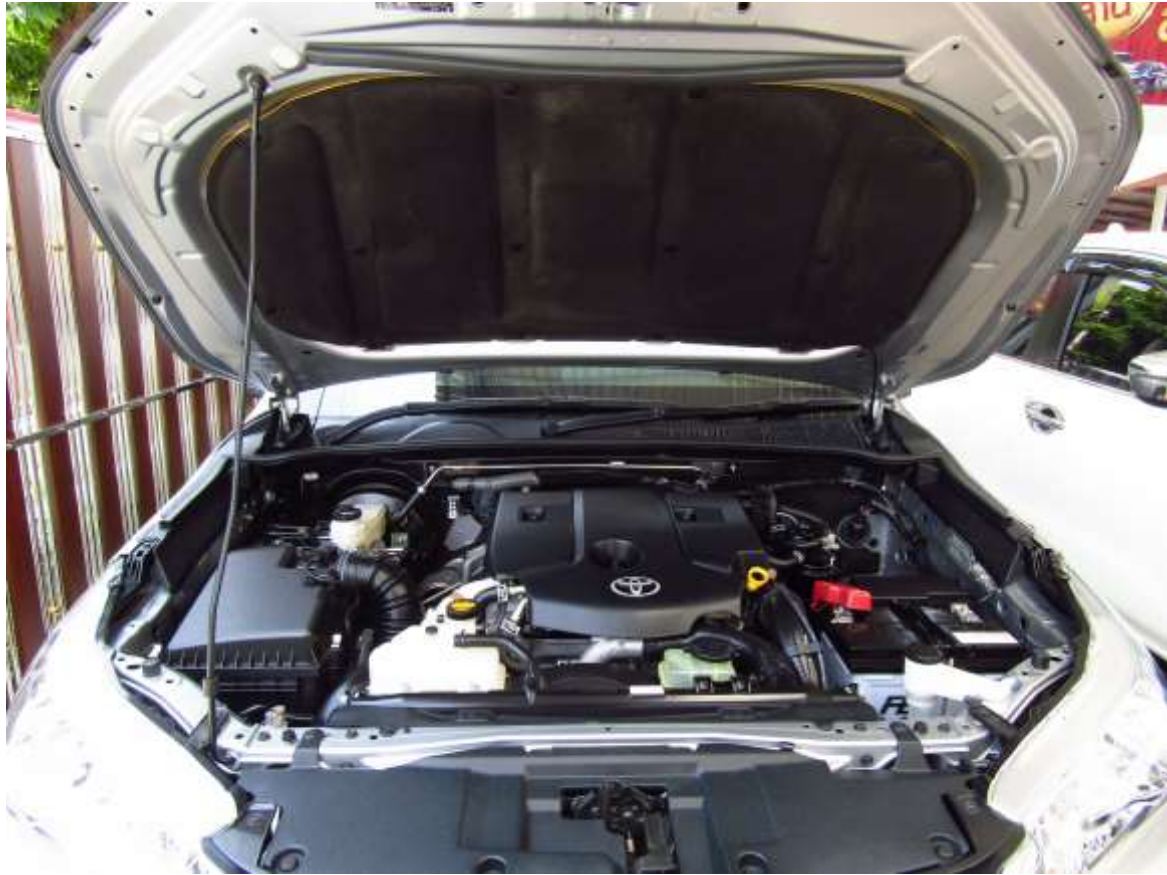
ภาพห้องเครื่อง - Engine Bay Visual Details:

เครื่องยนต์ไม่พบการรั่วซึม No any leak on engine	ใช่

การรั่วไหลของน้ำมัน Fluid Leaks	ไม่มี

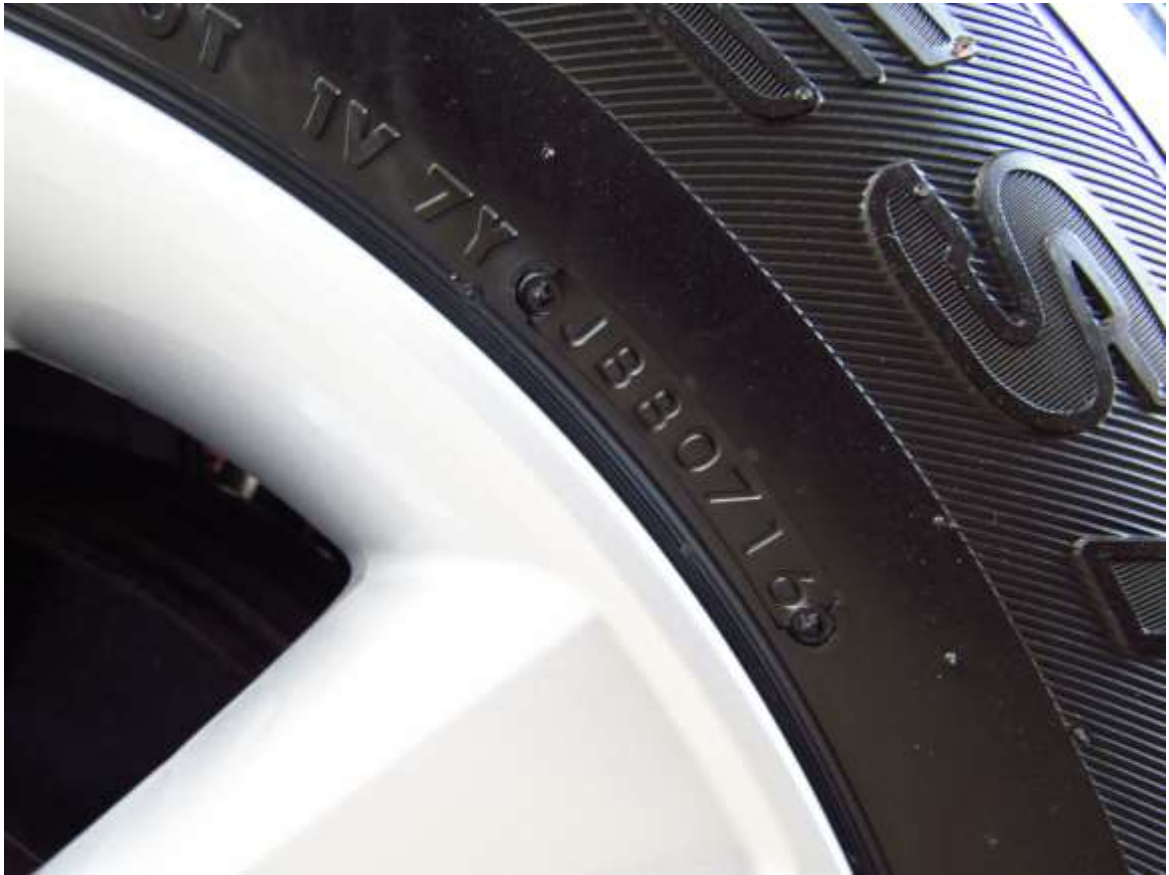
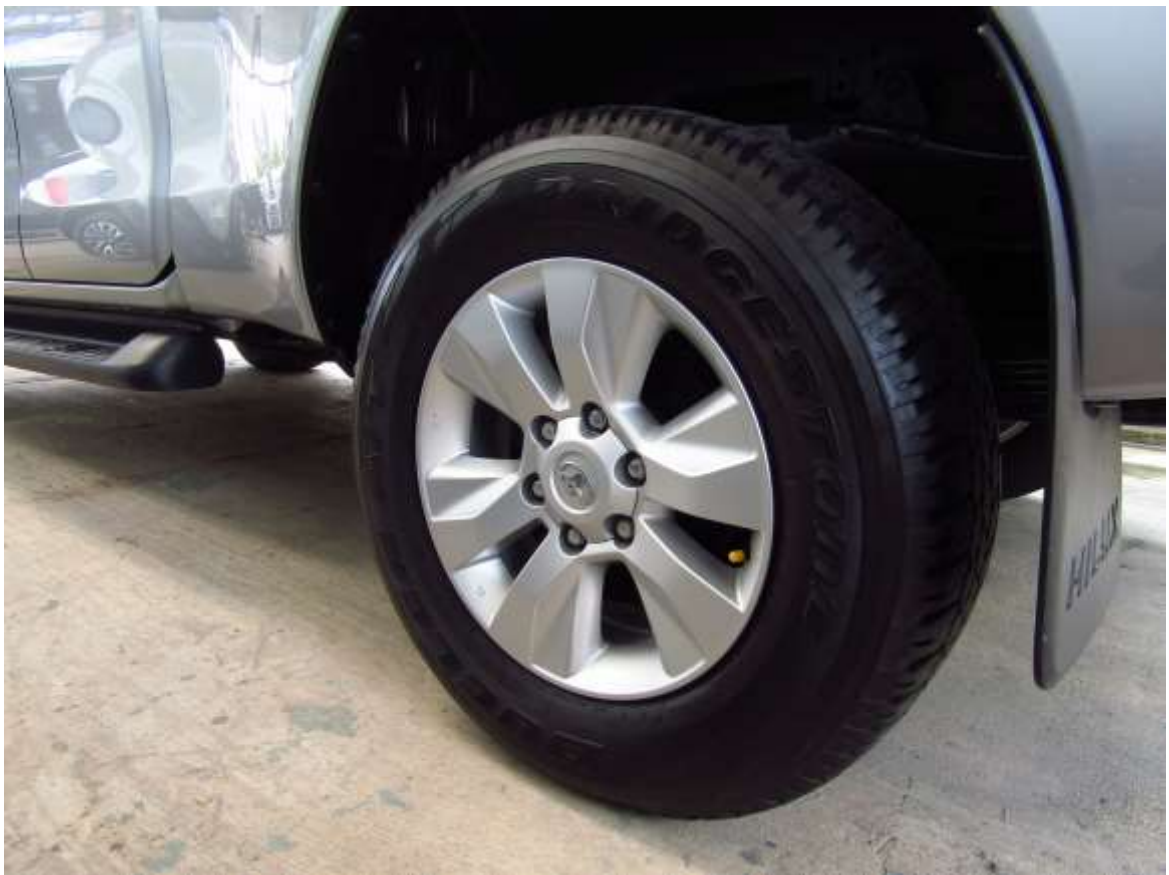
ภาพโดยรวมของยาง ล้อ และ เบรค - Tyres, Wheels & Brakes Visual Details:

ผ้าดิสเบรค (หน้า/หลัง) Brake Pads (Front/Rear)	สภาพตามอายุการใช้งาน

จานดิสเบรค Brake Discs (Front/Rear)	ควรเจียจานเบรคครั้งต่อไปที่เปลี่ยนผ้าเบรค
