1024/0047-7

Mitsubishi Pajero Sport 2.4 GT Premium 4WD

INSPECTION
BY ONE2CAR

Vehicle Inspection Report สรุปผลการตรวจสอบสภาพรถ (Inspection Summary)

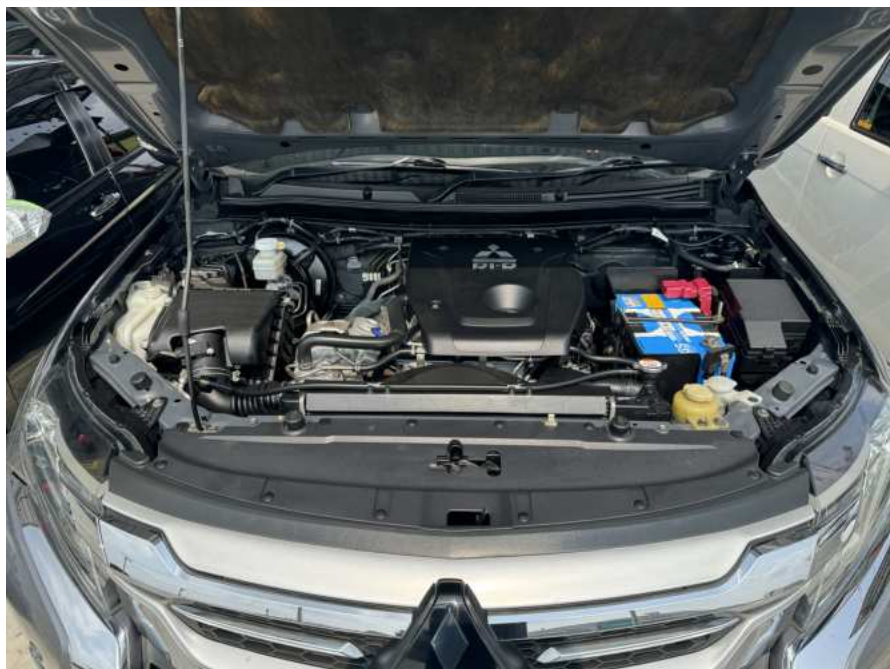
ภาพห้องเครื่อง

Voltage	12.14	V
Rating	650	CCA
Current	493	CCA
Internal resistance	5.49	mΩ
State of Charge	44	%
State of Health	54	%
Status	CAUTION

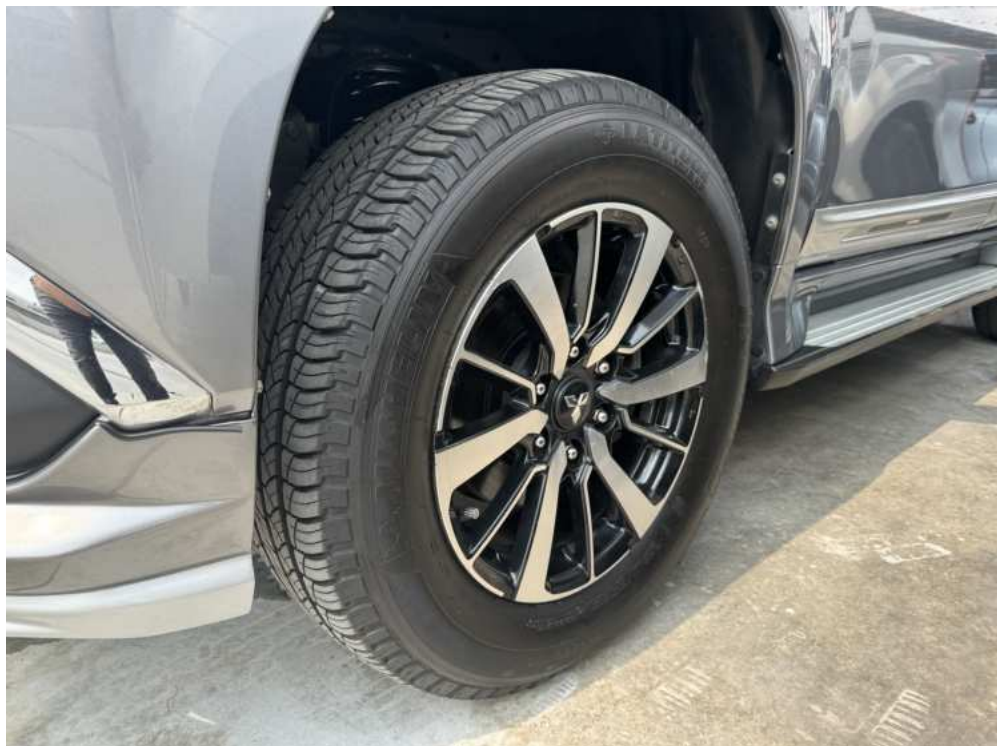
ขอบยาง ล้อ

17/23
