Vehicle Inspection Report

4สรุปผลการตรวจสอบ (Inspection Summary)

ยี่ห้อ/รุ่น (Brand/Model): HONDA CR-V 2.4 AT	วันที่ตรวจสอบรถยนต์ (Date of Inspection): 20.9.61
หมายเลขตัวถัง (VIN): MRHRM3830DP100251	เลขคำขอบริการ (Job No.): I018/089-073
หมายเลขเครื่องยนต์ (Engine No.): K24Y11200869	Vehicle Picture:  
ปีที่ผลิต (Build Date): 2012	
สีรถ (Color): ดำ	
ระยะการใช้งาน(Mileage): 123,128 ก.ม	
หมายเลขทะเบียน (No. Plate): 1กค 25	
วันครบกำหนดชำระภาษี (Registration Expiry): 10 ม.ค 62	
ชื่อลูกค้า (Customer Name): BIG CAR	
ที่อยู่(Address):	
โทรศัพท์ (Tel):	
สถานที่ตรวจสอบรถ (Inspection Place): BIG CAR

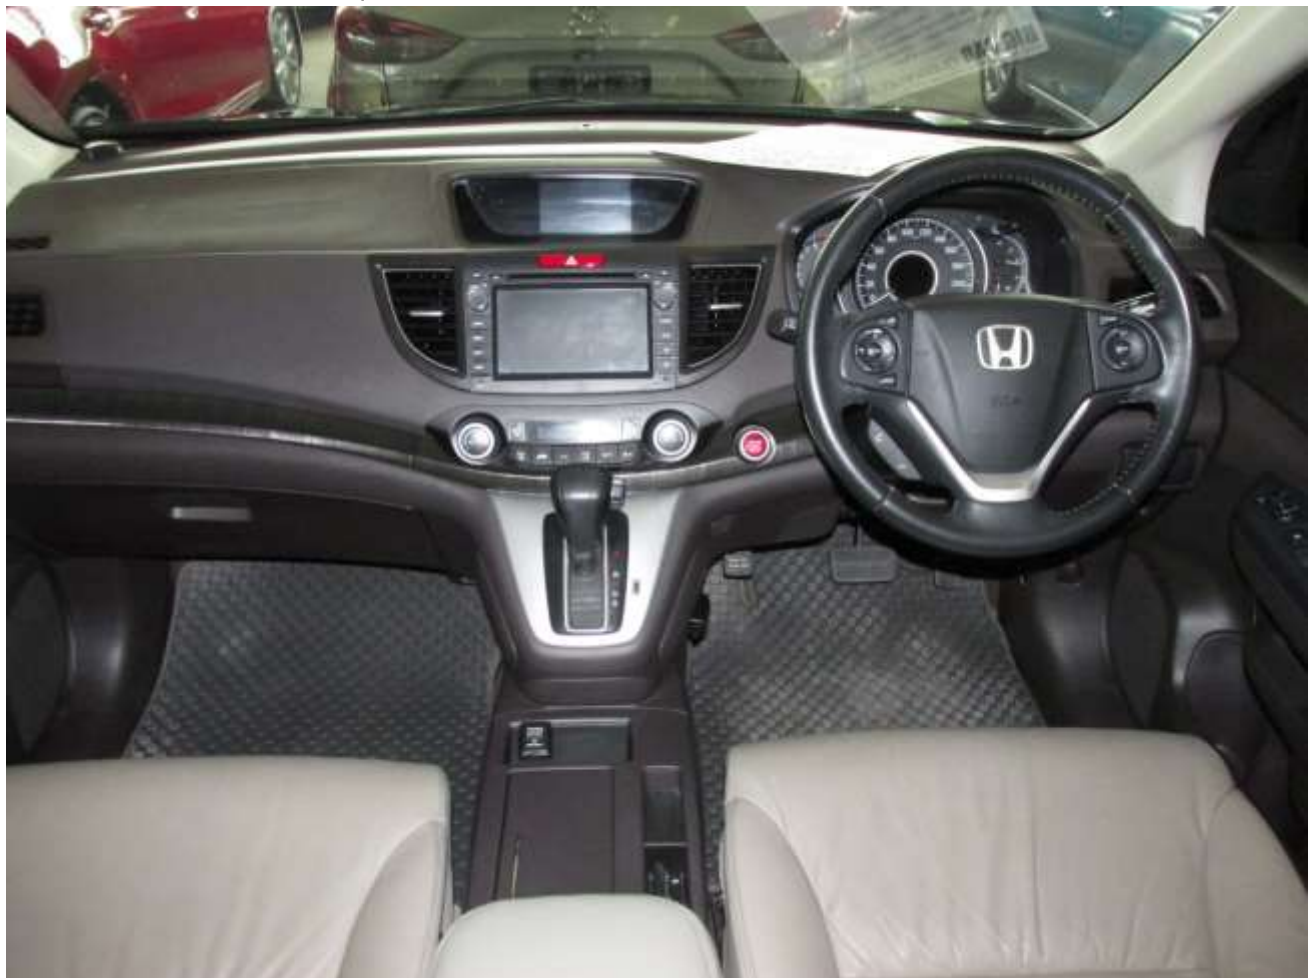
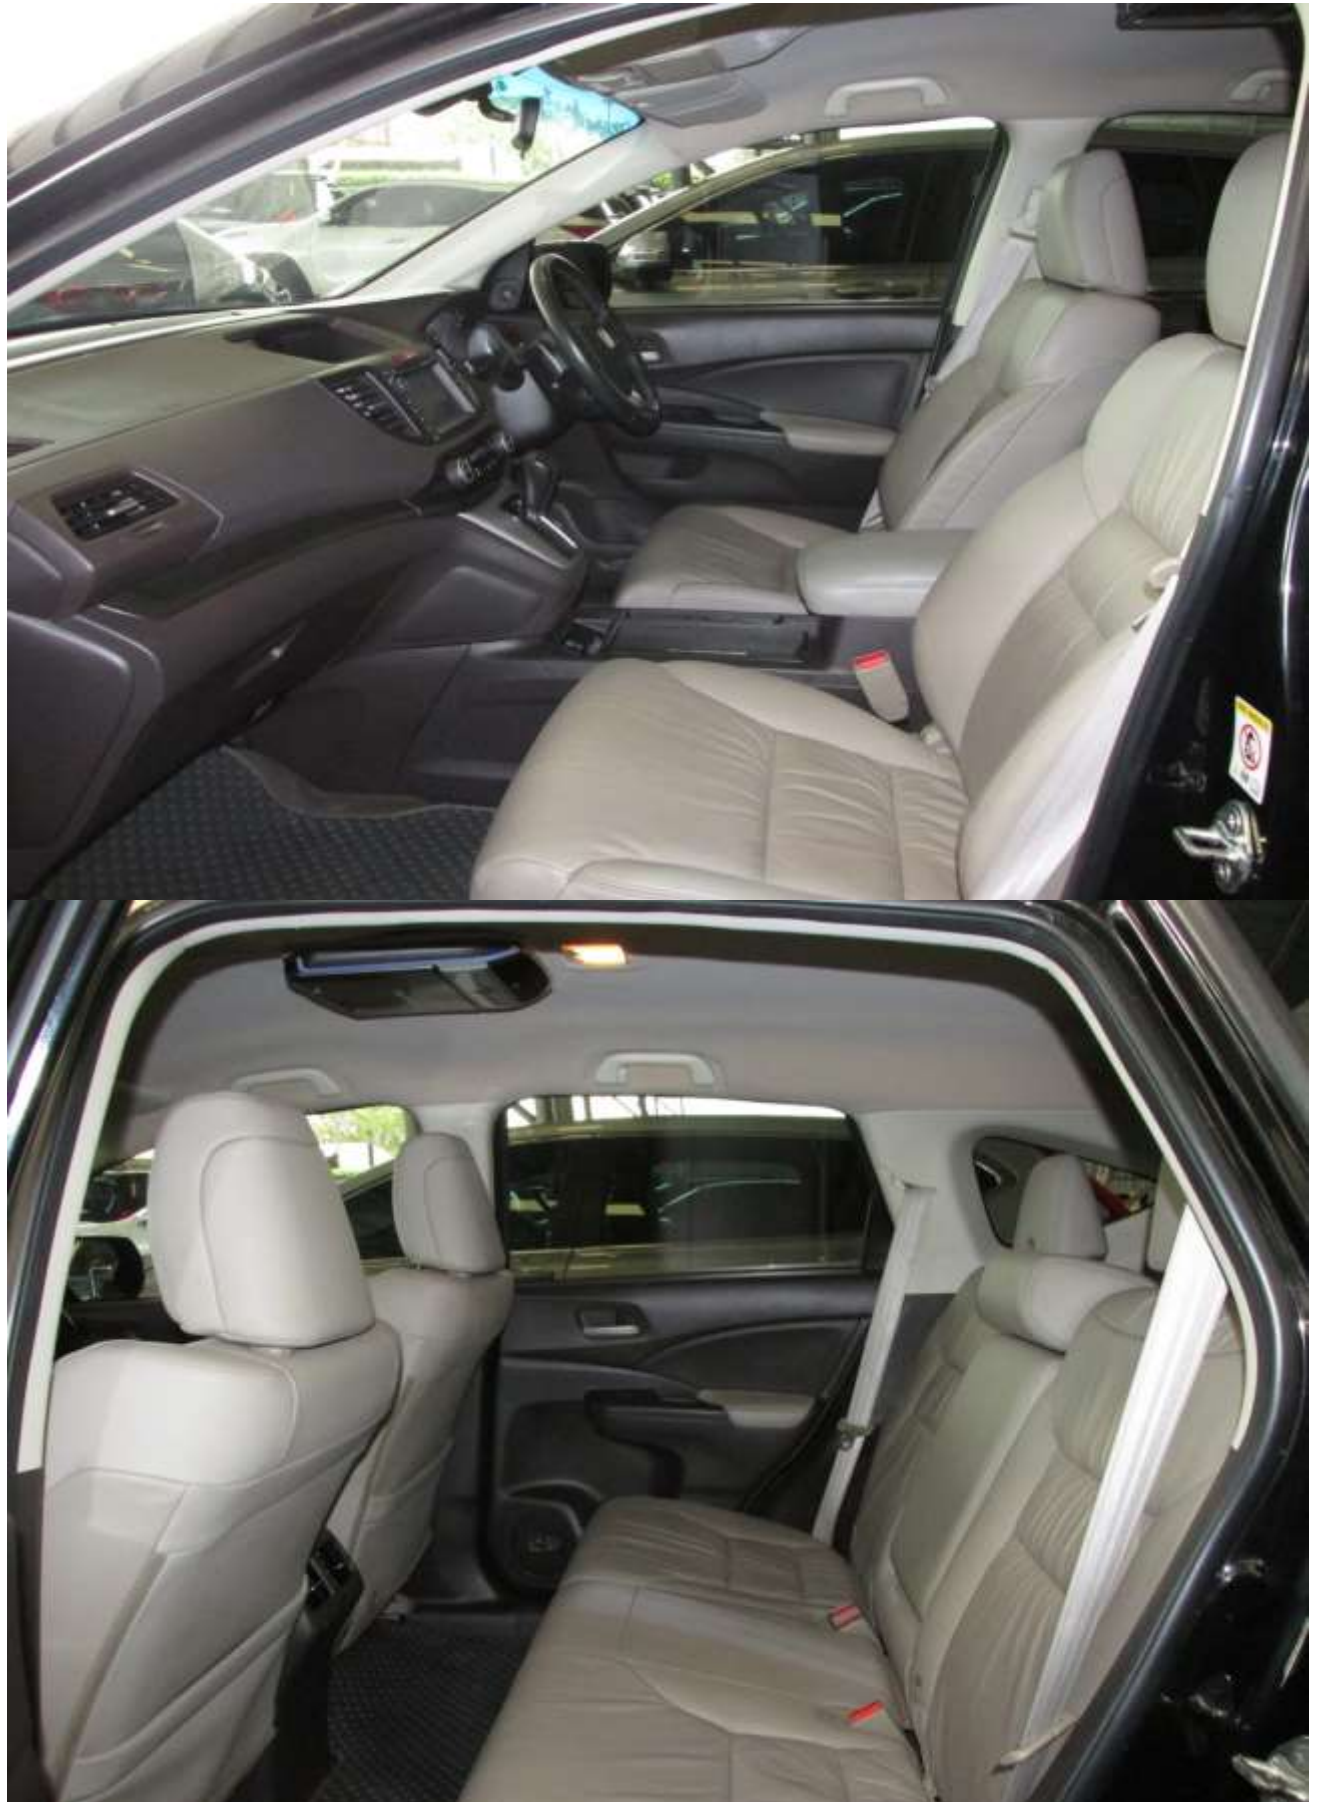
ภาพภายในด้านหน้า หลัง และ จุดบกพร่อง - Interior Visual Details (Front, Rear and/or Defect):

ที่นั่ง สภาพ Seat Appearance	สภาพดีตามอายุการใช้งาน

การทำงาน การปรับ และการล็อกเบาะ Seat Adjust functional	ทำงานได้ดี
 	สภาพ รางได้เบาะ Seat slide adjust rail	สภาพดีตามอายุการใช้งาน
 	เข็มขัดนิรภัย Seat Belts	สภาพดีตามอายุการใช้งาน
 	แผงคอนโซลหน้า Other Trims	สภาพดีตามอายุการใช้งาน
 	เครื่องเสียงภายในรถ Radio/ Multiplayer	เปิด-ปิด ปกติ
 	ลำโพง Speaker working	ทำงานปกติ
 	ไดร์ฟกระจกหลัง Rear Window Demister	สภาพดีไม่พบรอยขาด

หน้าปัดและมาตรวัด ปกติ หรือ มีไฟ โชนหรือไม่มี Dash Warning Lights & Gauges	ไม่มีไฟโชน

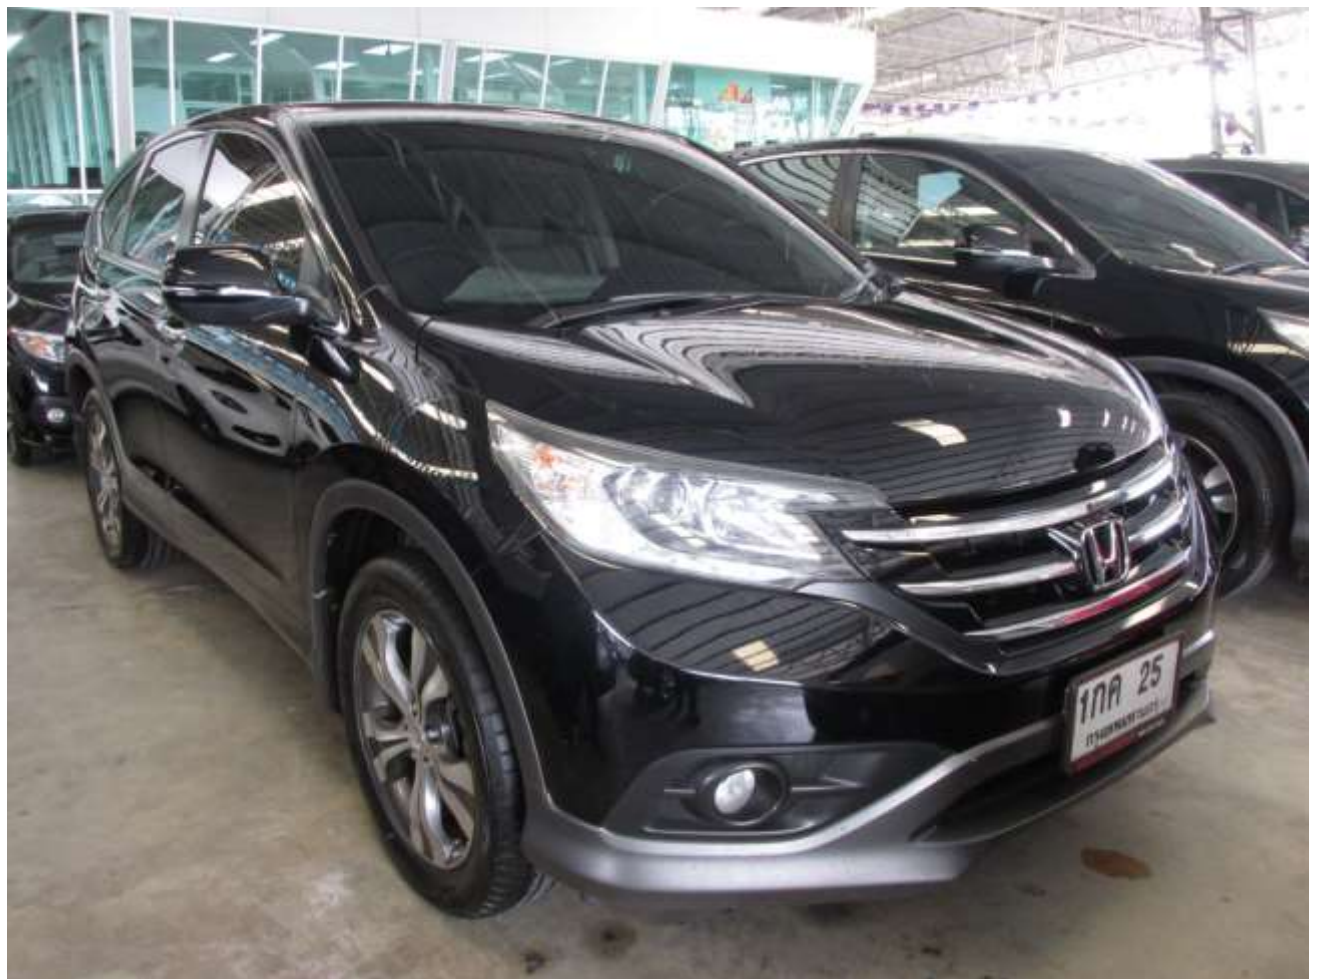
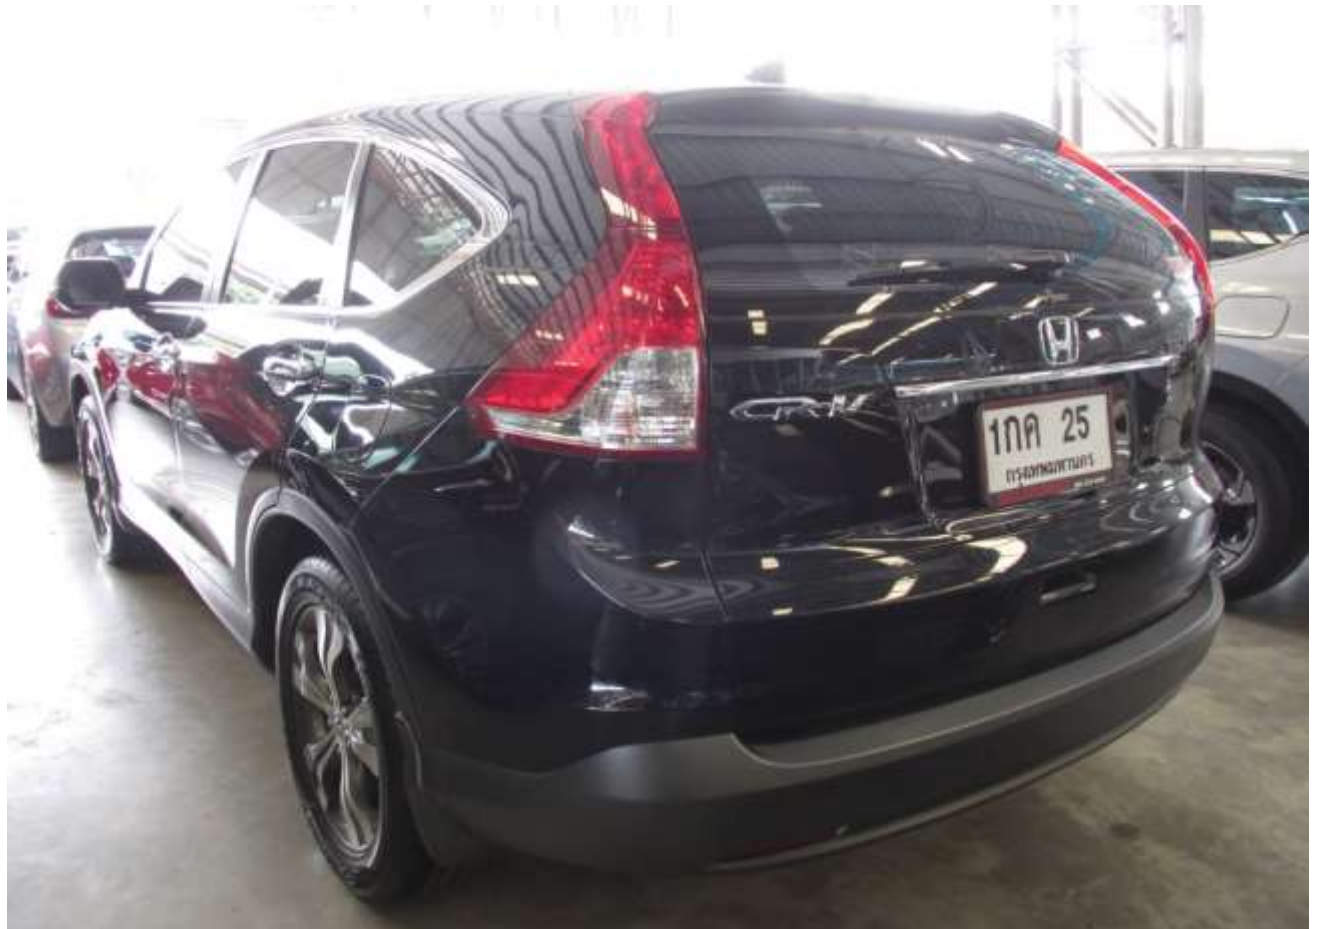
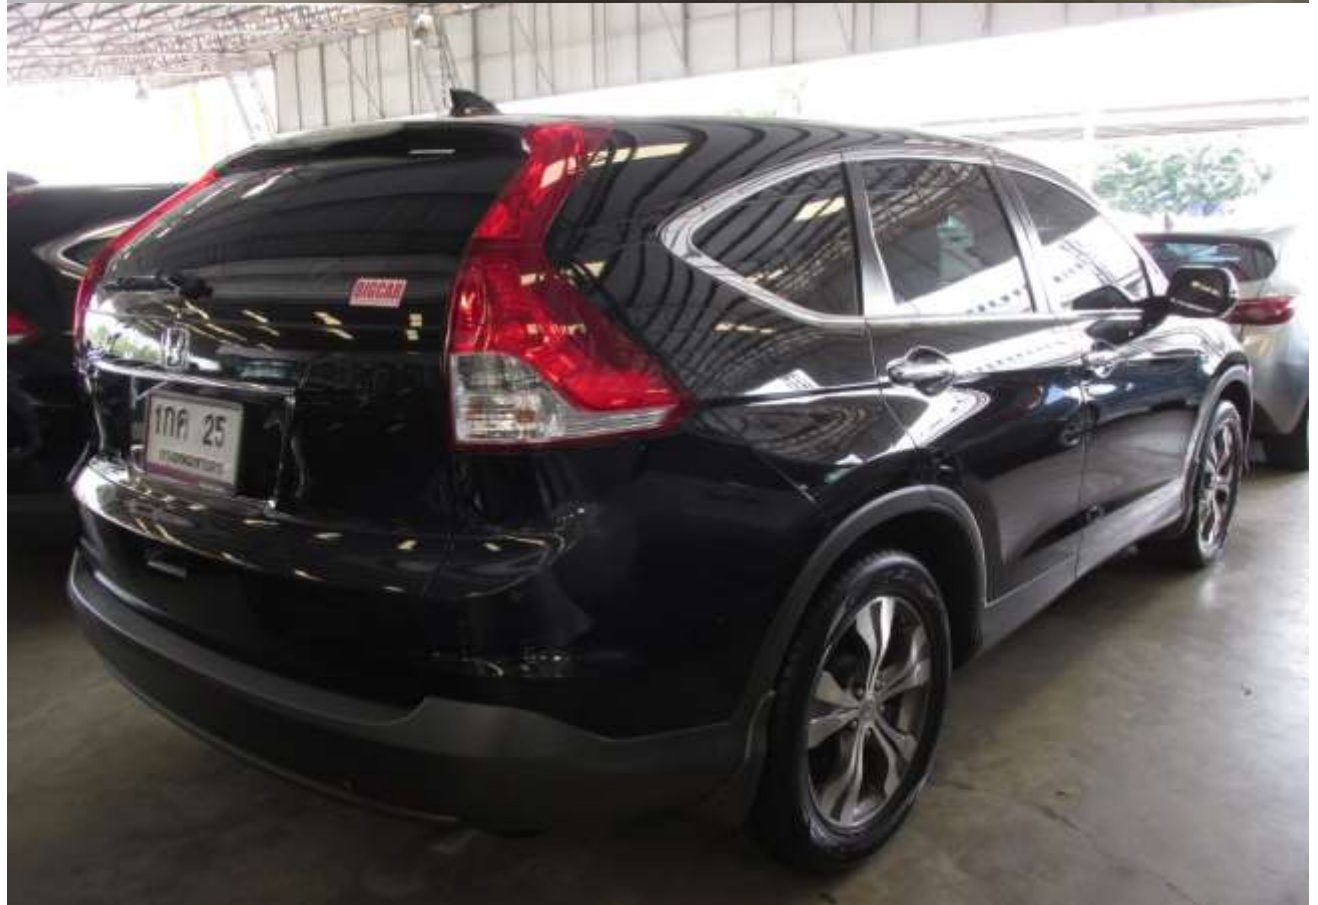
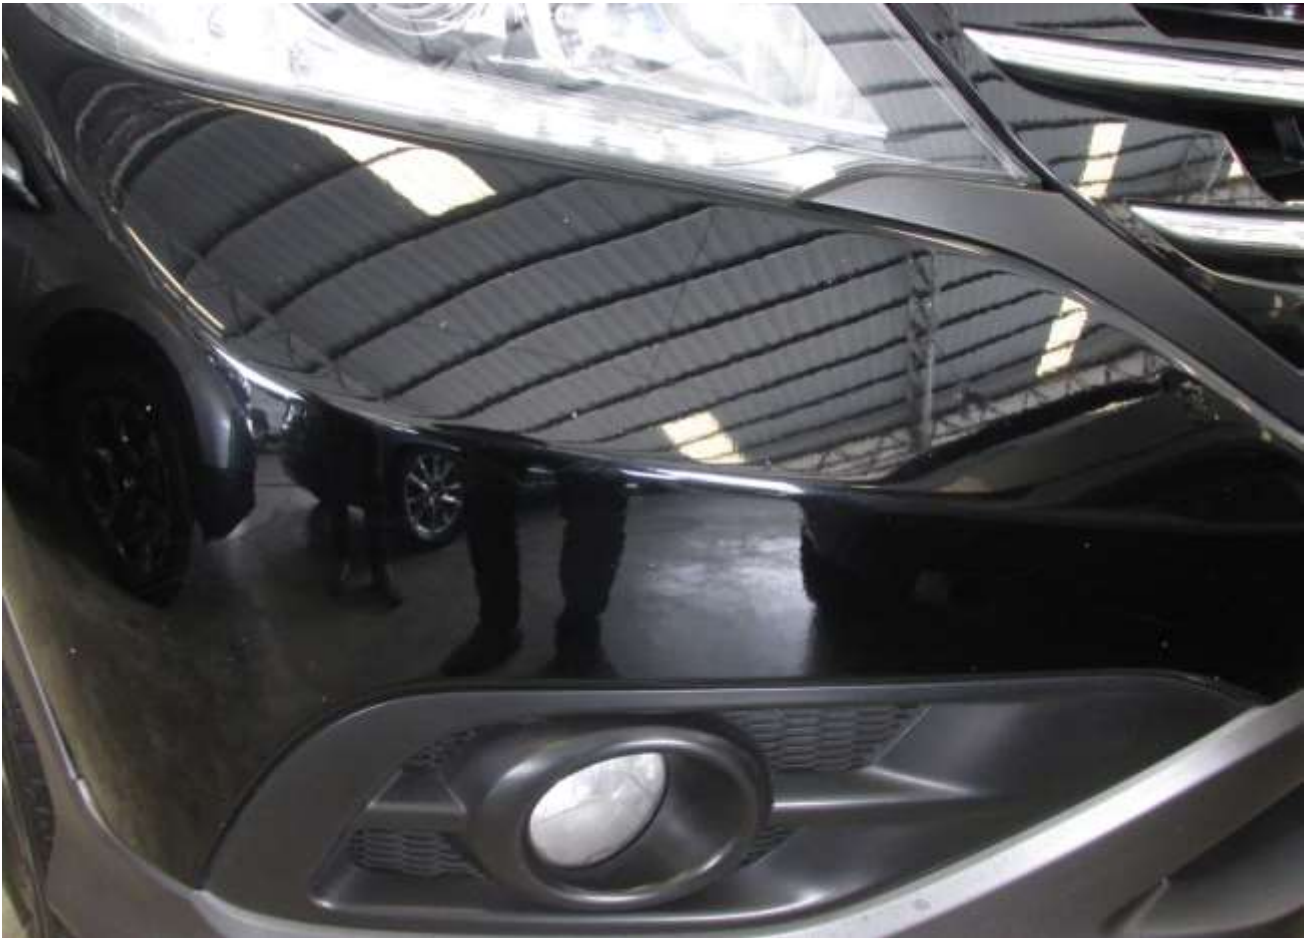
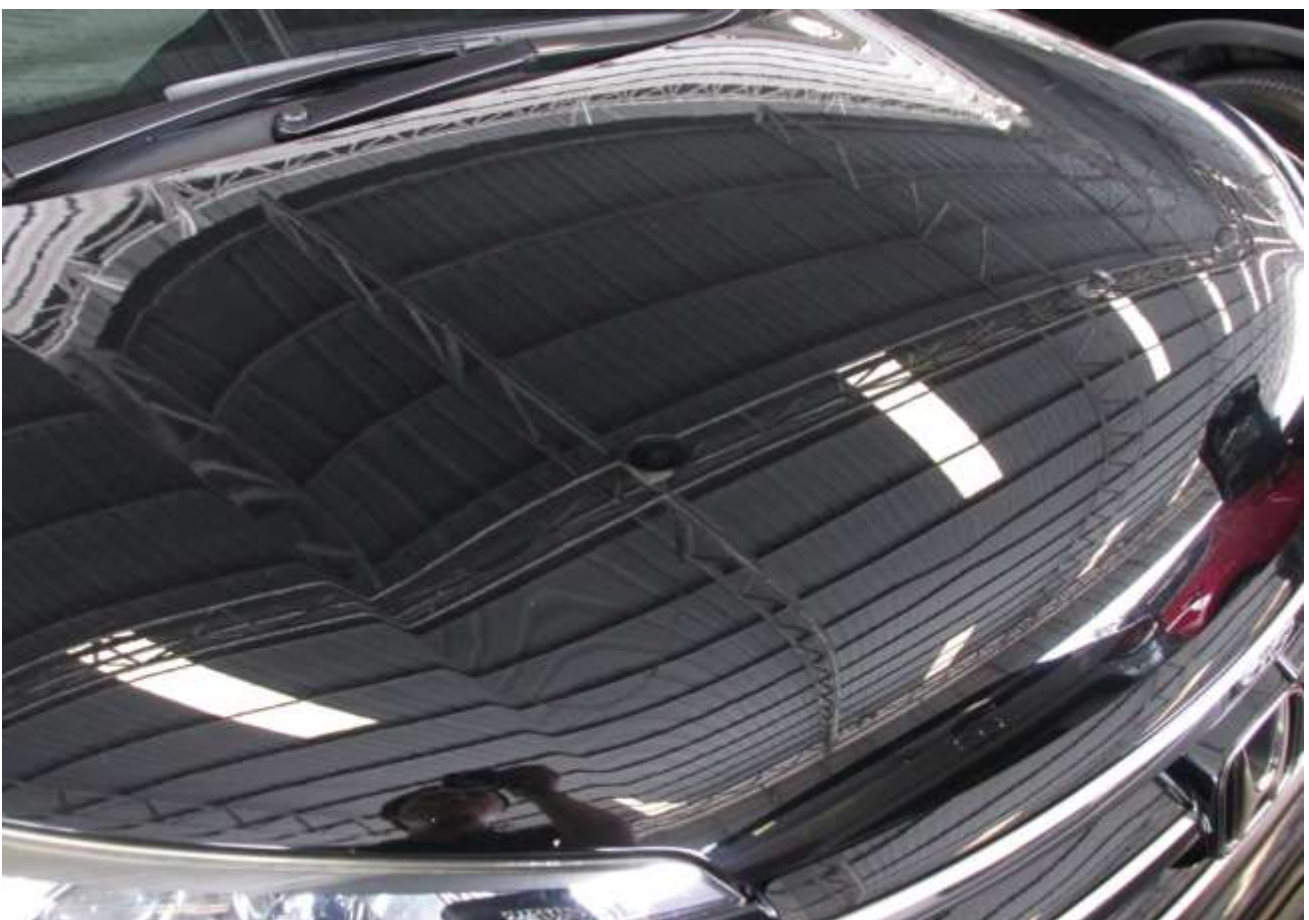
ภาพภายนอก - Exterior Visual Details:

กันชนหน้า Front Bumper	สะเก็ดหิน

ฝากระโปรงหน้ารถ Bonnet	สะเก็ดหิน

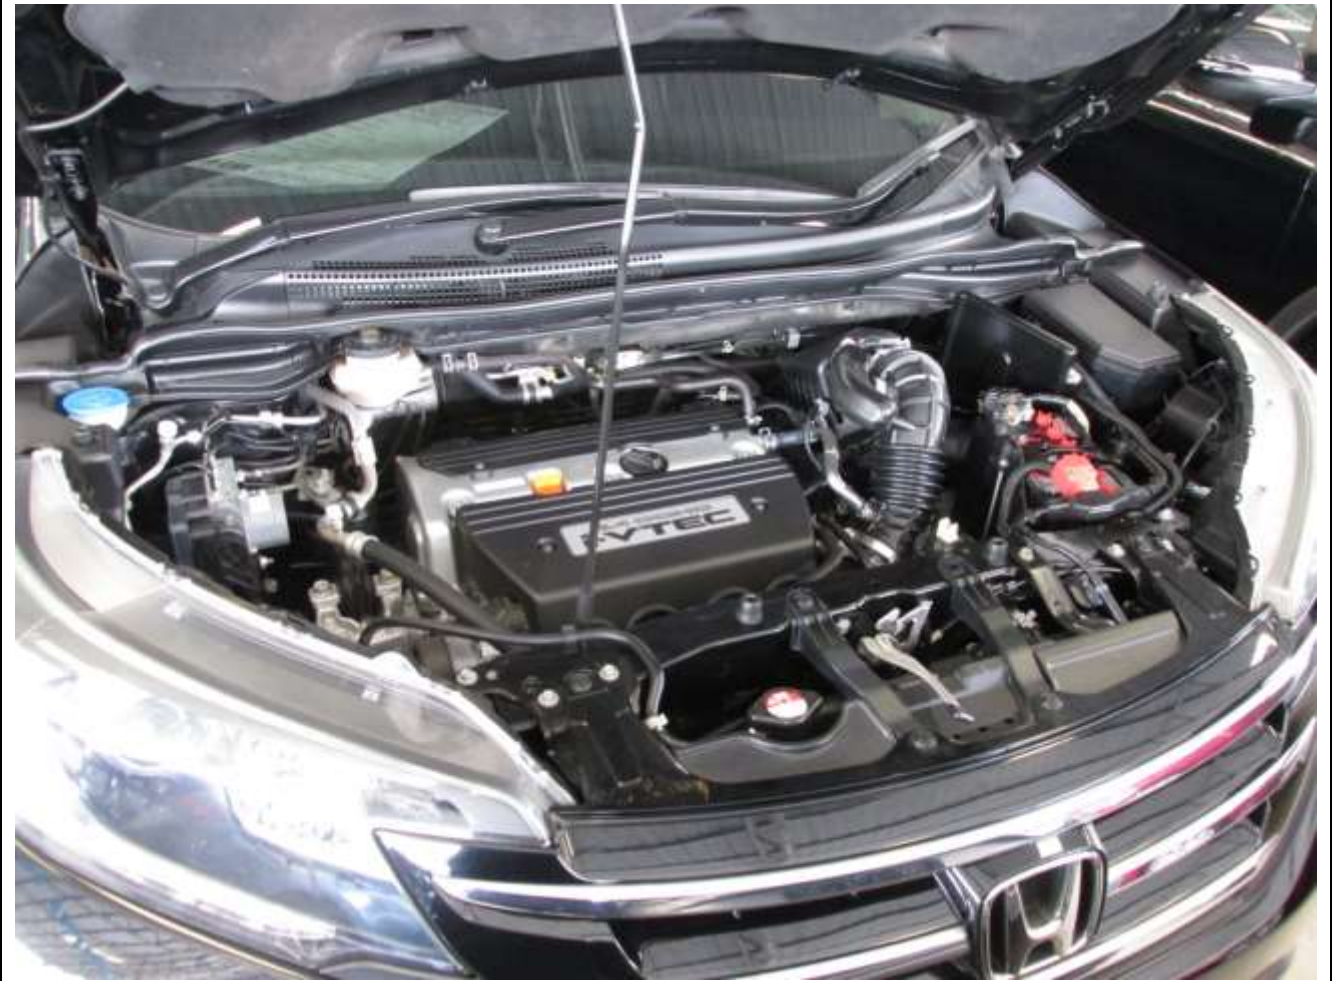
ภาพห้องเครื่อง - Engine Bay Visual Details:

เครื่องยนต์ไม่พบการรั่วซึม No any leak on engine	ใช่
 	รถสตาร์ทติดง่าย The car start without struggling	ใช่
 	กุญแจบิดง่าย/กุญแจระบบกดทำงานปกติ Key Turn Smoothly/ Push Start Normal operation	ใช่
 	เครื่องเดินเบาปกติ ไม่สั่นผิดปกติ Idle run smoothly, no abnormal shake	ใช่
 	ไม่มีเสียงหอนผิดปกติ No Squeaks Noise	ใช่
 	เสียงท่อไอเสียดังปกติ ไม่มีรั่ว Exhaust quiet and free from leaks	ใช่

หม้อน้ำ และฝาหม้อน้ำ Radiator & Cap	สภาพดีตามอายุการใช้งาน																																					
 	ลูกรถ และสายพาน Drive Belt & Pulleys	สภาพดีตามอายุการใช้งาน																																					
 	หม้อลมเบรค Brake Booster	สภาพดีตามอายุการใช้งาน																																					
 	แม่ปั้มเบรค Master Cylinder Pressure	สภาพดีตามอายุการใช้งาน																																					
 	แบตเตอรี่ไม่รั่ว และ ชุดยึด ไม่มีสนิม No any leak on battery and no corrosion on battery support bracket	สภาพดีตามอายุการใช้งาน																																					
 	การทดสอบ แบตเตอรี่ Battery Test	<table border="1"> <thead> <tr> <th colspan="2">Battery Test</th> </tr> </thead> <tbody> <tr> <td>Voltage</td> <td>11.60 V</td> </tr> <tr> <td>Rating</td> <td>355 CCA</td> </tr> <tr> <td>Current</td> <td>434 CCA</td> </tr> <tr> <td>Internal resistance</td> <td>6.24 mΩ</td> </tr> <tr> <td>State of Charge</td> <td>0 %</td> </tr> <tr> <td>State of Health</td> <td>100 %</td> </tr> <tr> <td>Status</td> <td>Great</td> </tr> <tr> <td>Test Date</td> <td>20.9.61</td> </tr> </tbody> </table>	Battery Test		Voltage	11.60 V	Rating	355 CCA	Current	434 CCA	Internal resistance	6.24 mΩ	State of Charge	0 %	State of Health	100 %	Status	Great	Test Date	20.9.61	<table border="1"> <thead> <tr> <th colspan="2">Charging System Test at 2000 rpm</th> </tr> </thead> <tbody> <tr> <td>Voltage</td> <td>13.98 V</td> </tr> <tr> <td>Status</td> <td>Normal</td> </tr> <tr> <th colspan="2">Start System Test</th> </tr> <tr> <td>Start Voltage</td> <td>8.83 V</td> </tr> <tr> <td>Status</td> <td>Too low</td> </tr> <tr> <th colspan="2">Max. Load Test at 2000 rpm</th> </tr> <tr> <td>Max. Load Voltage</td> <td>13.68 V</td> </tr> <tr> <td>Status</td> <td>Normal</td> </tr> </tbody> </table>	Charging System Test at 2000 rpm		Voltage	13.98 V	Status	Normal	Start System Test		Start Voltage	8.83 V	Status	Too low	Max. Load Test at 2000 rpm		Max. Load Voltage	13.68 V	Status	Normal

Battery Test																																							
Voltage	11.60 V																																						
Rating	355 CCA																																						
Current	434 CCA																																						
Internal resistance	6.24 mΩ																																						
State of Charge	0 %																																						
State of Health	100 %																																						
Status	Great																																						
Test Date	20.9.61																																						
Charging System Test at 2000 rpm																																							
Voltage	13.98 V																																						
Status	Normal																																						
Start System Test																																							
Start Voltage	8.83 V																																						
Status	Too low																																						
Max. Load Test at 2000 rpm

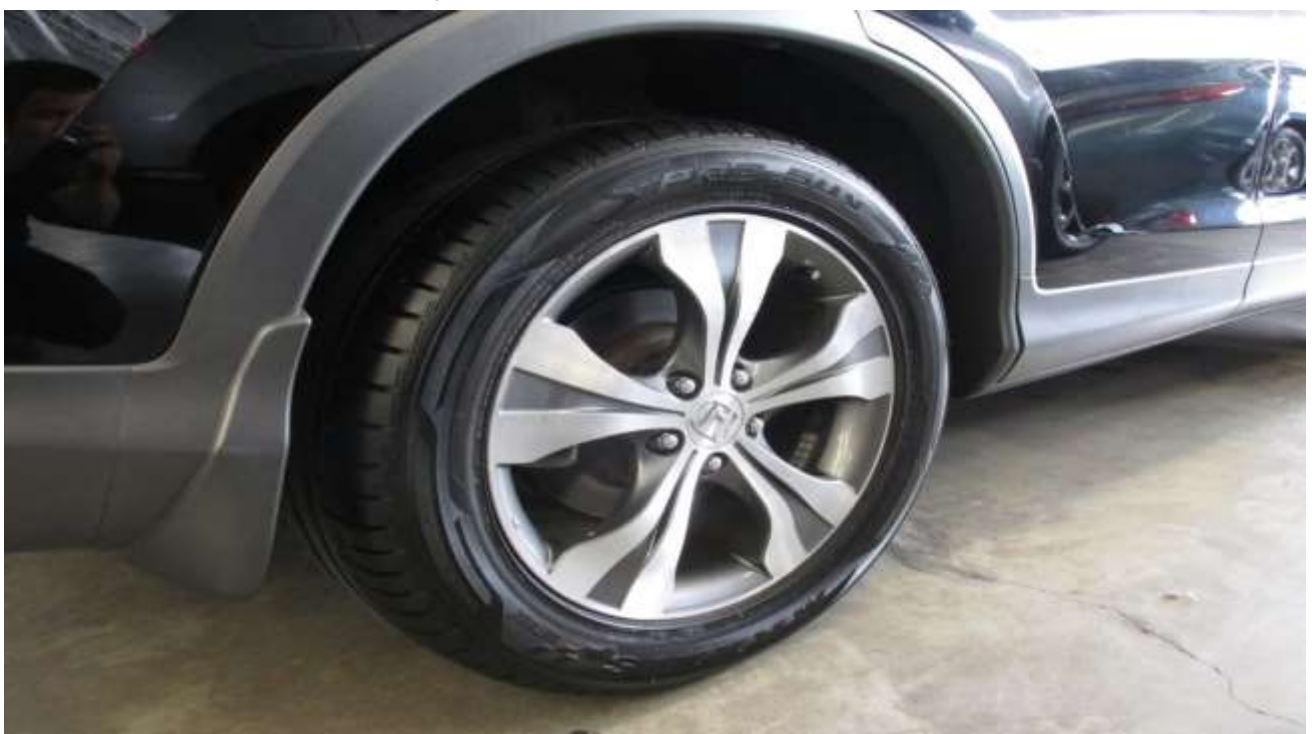
ภาพโดยรวมของยาง ล้อ และ เบรค - Tyres, Wheels & Brakes Visual Details:

สภาพยางรถยนต์, สัปดาห์/ปี ผลิต Tyres Appearance, Year	1816
 	สภาพล้อ,ฝาครอบล้อ Wheel Rims Appearance	สภาพดีตามอายุการใช้งาน
 	ล้อ และยางอะไหล่ Spare Tyre & Rim	มีประจำรถ
 	คาลิปเปอร์เบรค และท่อน้ำมัน Brake Hose Callipers & Pipes	สภาพปกติไม่พบการรั่วซึม
 	ผ้าดิสเบรค (หน้า/หลัง) Brake Pads (Front/Rear)	สภาพดีตามอายุการใช้งาน
 	จานดิสเบรค(หน้า/หลัง) Brake Discs (Front/Rear)	ควรเจียจานเบรคครั้งต่อไปที่เปลี่ยนผ้าเบรค
 	ดรัมเบรคล้อหลัง Brakes and Drums any No Leakage	N/A
 	การทำงานของเบรคมือ Park Brake function	ระบบการทำงานปกติ
 	คำแนะนำอื่นๆ Other	N/A
