**I023/0035-51**

Nissan NP 300 Navara SINGLE 2.5 SL

Apr 10, 2023

## Vehicle Inspection Report สรุปผลการตรวจสอบสภาพ (Inspection Summary)

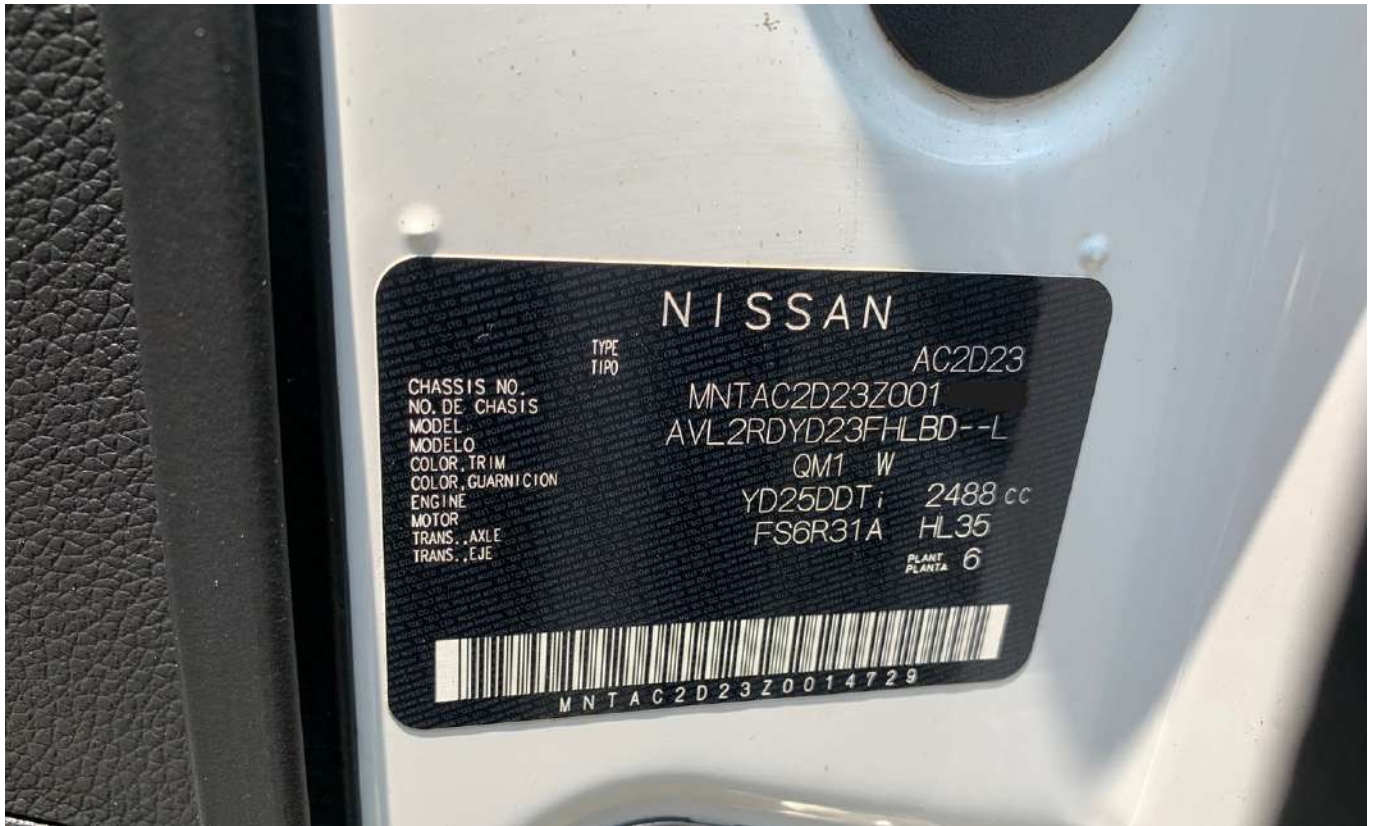
### รูปแผ่นPlate ▾

- ✓ แผ่นเพลทเลขตัวถังมองเห็นได้ชัดเจน
- ✓ ชิ้นส่วนประกอบตัวถังรถ ผ่านการวัดค่าความหนาของสีแล้ว
- ✓ สีรถตรงตามเสาเอกสารจทะเบียน

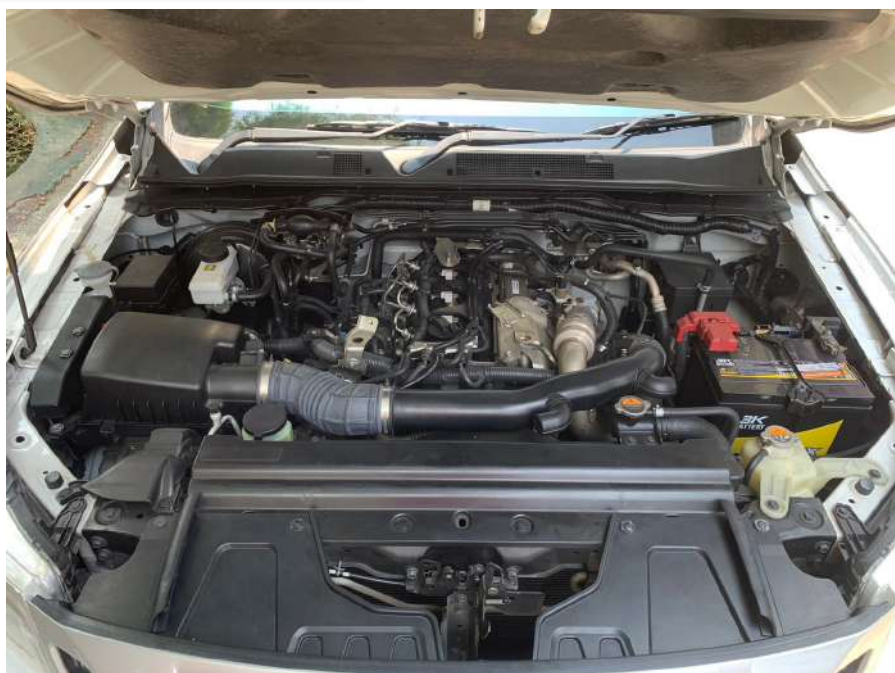
### ภาพห้องเครื่อง

- ✓ รอบเดินเบาของเครื่องยนต์ปกติ
- ✓ ไม่มีปัญหาการสตาร์ทเครื่อง
- ✓ ระบบระบายความร้อนเครื่องยนต์แสดงค่าปกติ
- ✓ ไม่เกิดเสียงจากชิ้นส่วนหรือสายพานหน้าห้องเครื่อง
- ✓ ระบบเบรคไม่มีรอยร้าวซึม
- ✓ เครื่องยนต์ไม่มีคราบ/รอยร้าวซึม
