Vehicle Inspection Report

สรุปผลการตรวจสอบ (Inspection Summary)

| ยี่ห้อ/รุ่น (Brand/Model): BENZ E200 CGi BE | วันที่ตรวจสอบรถยนต์ (Date of Inspection): 18.7.61 |
| หมายเลขตัวถัง (VIN): WDD212048 6L 018742 | เลขคำขอบริการ (Job No.) : I018/094-012 |

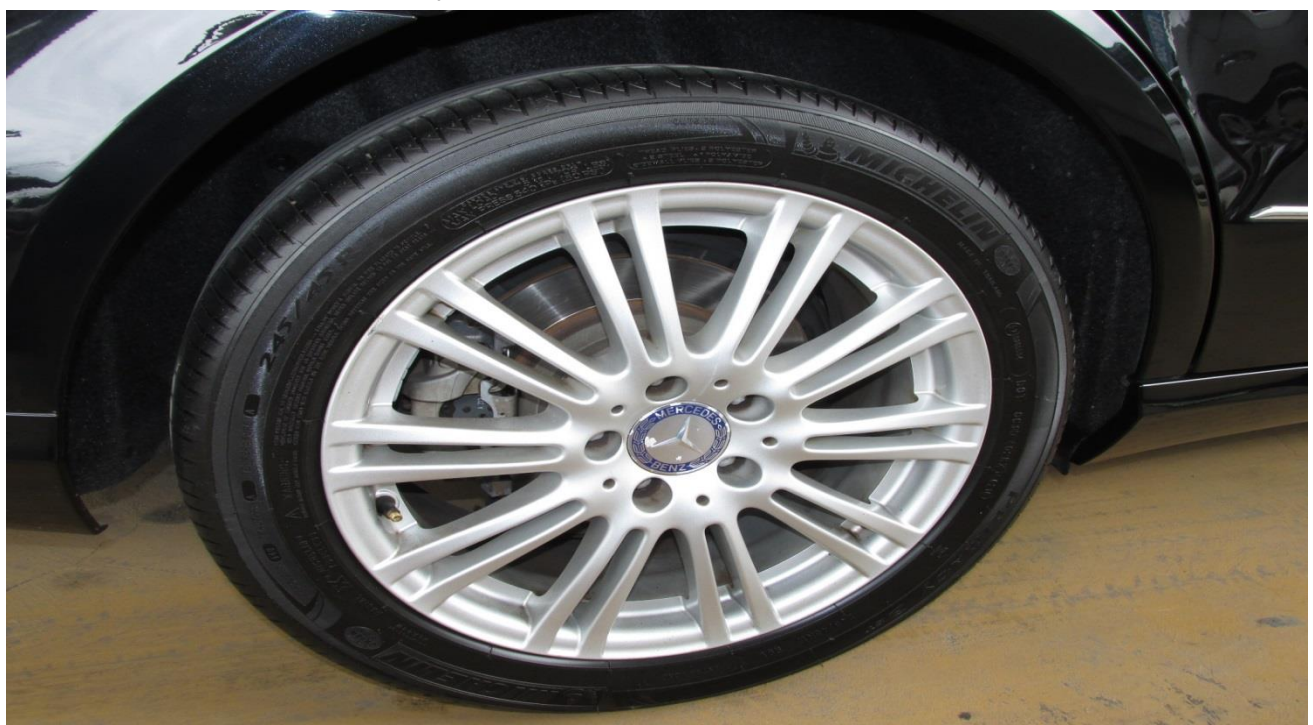
ภาพโดยรวมของยาง ล้อ และ เบรค - Tyres, Wheels & Brakes Visual Details:

| | จานดิสเบรค(หน้า/หลัง) Brake Discs (Front/Rear) | ควรเจียจานเบรคครั้งต่อไปที่เปลี่ยนผ้าเบรค |

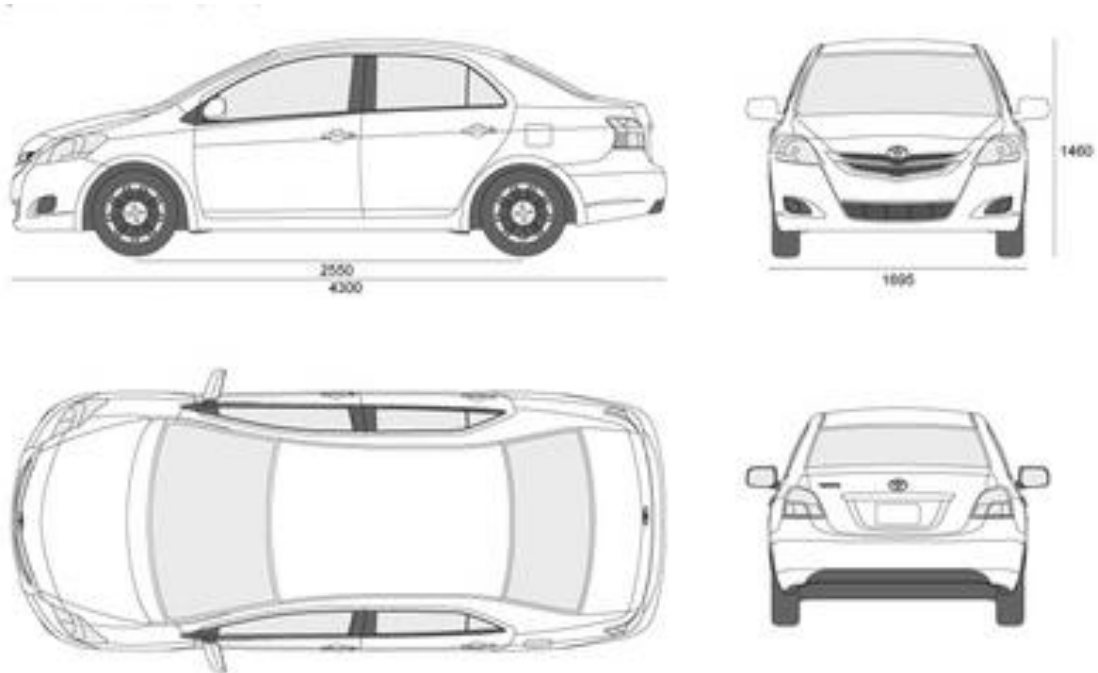
ความหนาสีรอบรถเก๋ง 3,4 และ 5 ประตู - Paint Thickness on 3,4 and 5 door car:

| ชิ้นส่วนยานยนต์ (Car Part) | ความหนาสี Paint Thickness (µm) | | | |
|---|---|---|---|---|
| Front Door (LH) | 130 | 116 | 120 | 122 |
| Rear Door (RH) | 160 | 158 | 148 | 155 |

| ชิ้นส่วนยานยนต์ (Car Part) | ความหนาสี Paint Thickness (µm) | | | |
|---|---|---|---|---|
| Rear Wing (RH) | 158 | 154 | 147 | 153 |
