I024/0090-3

Hyundai H-1 2.5 Deluxe

INSPECTION
BY ONE2CAR

Vehicle Inspection Report

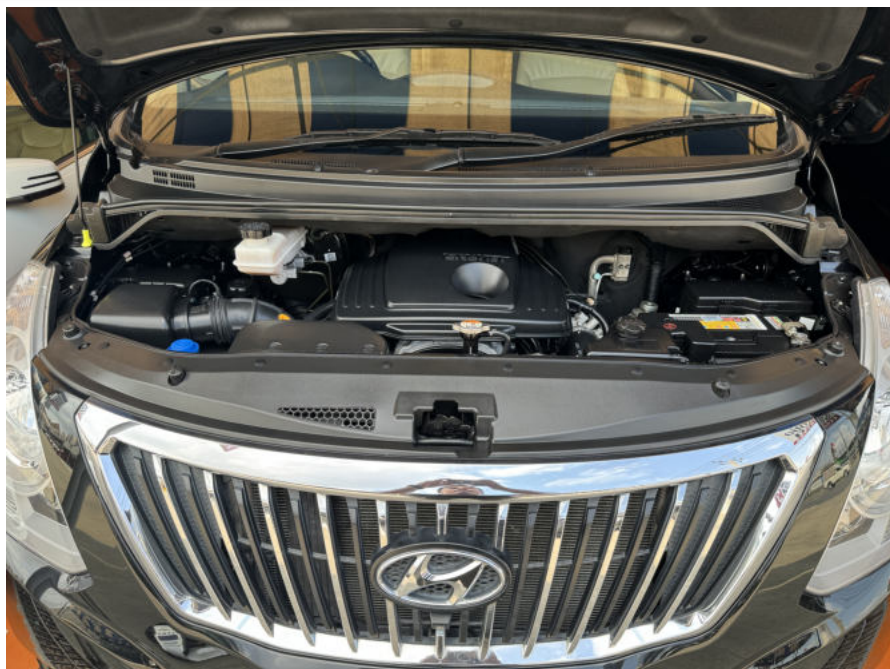
ภาพห้องเครื่อง

4.20 แบตเตอรี่ไม่รั่ว และ ชุดยึด ไม่มีสนิม
 No any leak on battery and no corrosion on battery support bracket

ดี (Good)

Voltage	12.43	V
Rating	650	CCA
Current	543	CCA
Internal resistance	4.98	mΩ
State of Charge	63	%
State of Health	67	%
Status	GOOD

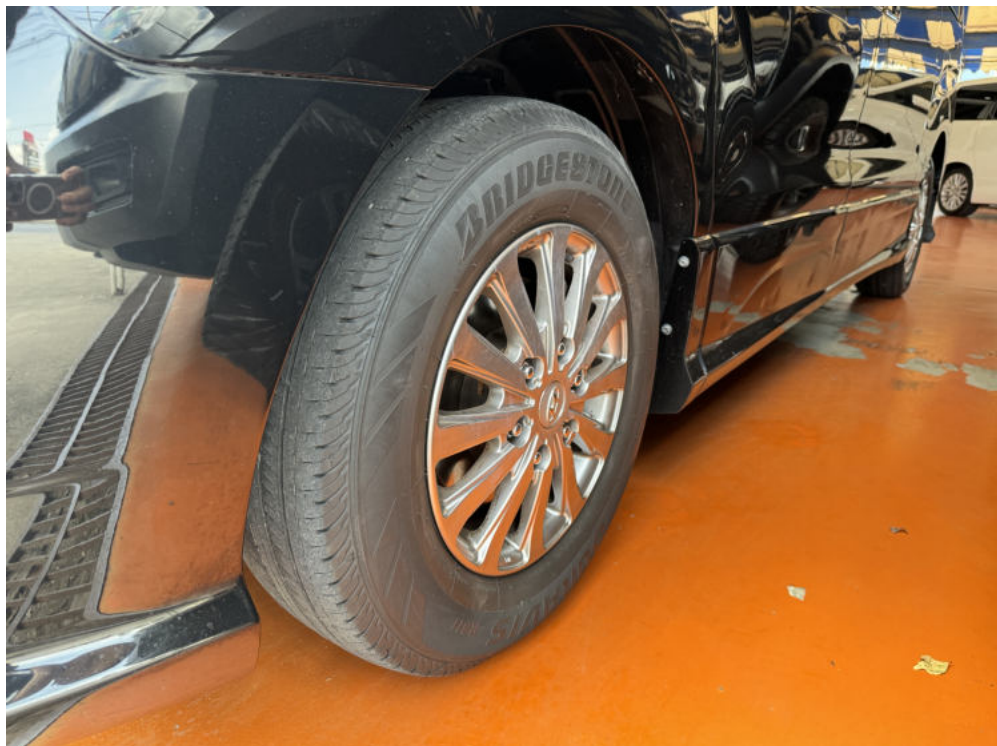
ขอบยาง ล้อ

5.1 สภาพยางรถยนต์, สัปดาห์/ปี ผลิต Tires Appearance, Year

พอใช้ (Fair)

16/19
