Vehicle Inspection Report

สรุปผลการตรวจสอบ (Inspection Summary)

ยี่ห้อ/รุ่น (Brand/Model) MITSUBISHI PAJERO SPORT 2.5 AT	วันที่ตรวจสอบรถยนต์ (Date of Inspection): 30.10.61
หมายเลขตัวถัง (VIN): MMTGRKG40BF010829	เลขคำขอบริการ (Job No.): IO18/136-005
หมายเลขเครื่องยนต์ (Engine No.): 4D56UCCW1098	Vehicle Picture:

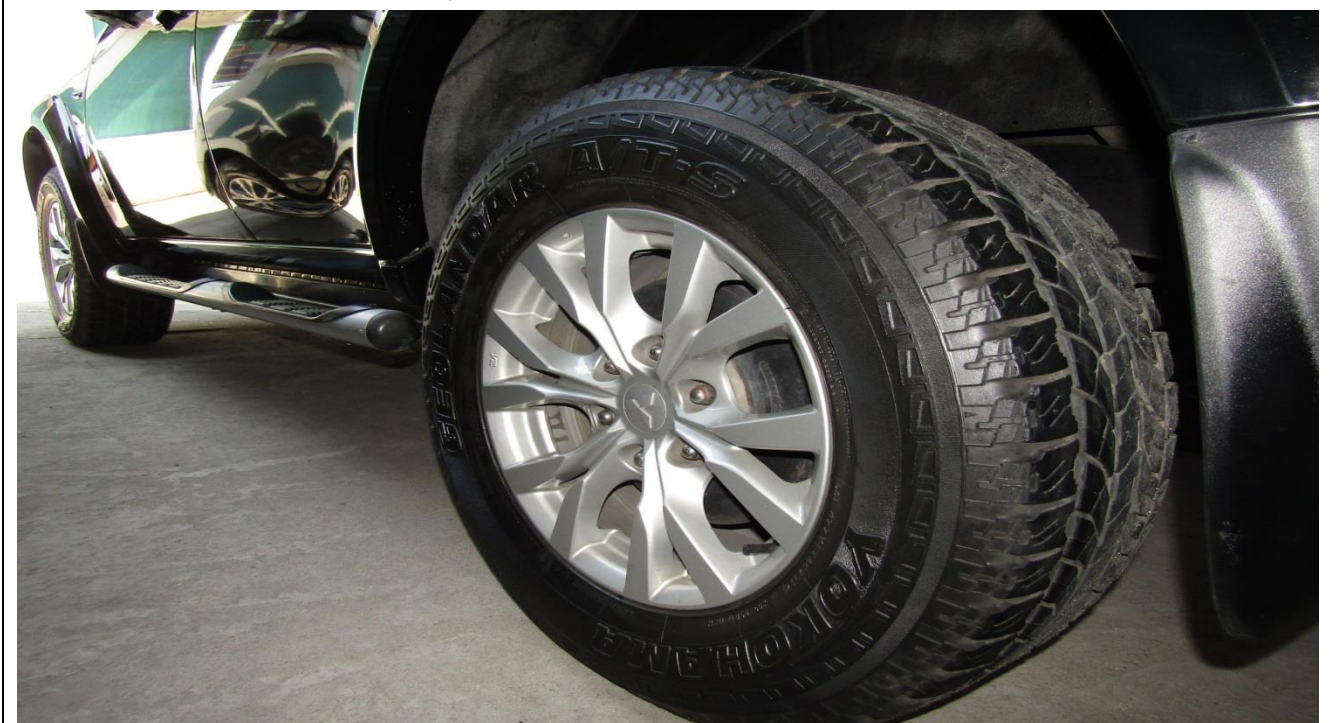
ภาพโดยรวมของยาง ล้อ และ เบรค - Tyres, Wheels & Brakes Visual Details:

สภาพยางรถยนต์, สปีดคาร์ท/ปี ผลิต Tyres Appearance, Year	2314
 	สภาพล้อ,ฝาครอบล้อ Wheel Rims Appearance	สภาพดีตามอายุการใช้งาน
 	ล้อ และยางอะไหล่ Spare Tyre & Rim	สภาพดีตามอายุการใช้งาน
 	คาลิปเปอร์เบรค และท่อน้ำมัน Brake Hose Callipers & Pipes	สภาพปกติไม่พบการรั่วซึม
 	ผ้าดิสเบรค (หน้า/หลัง) Brake Pads (Front/Rear)	สภาพดีตามอายุการใช้งาน
 	จานดิสเบรค(หน้า/หลัง) Brake Discs (Front/Rear)	ควรเจียจานเบรคครั้งต่อไปที่เปลี่ยนผ้าเบรค
 	ดรัมเบรคล้อหลัง Brakes and Drums any No Leakage	สภาพดีตามอายุการใช้งาน
 	การทำงานของเบรคมือ Park Brake function	ระบบการทำงานปกติ
 	คำแนะนำอื่นๆ Other	N/A

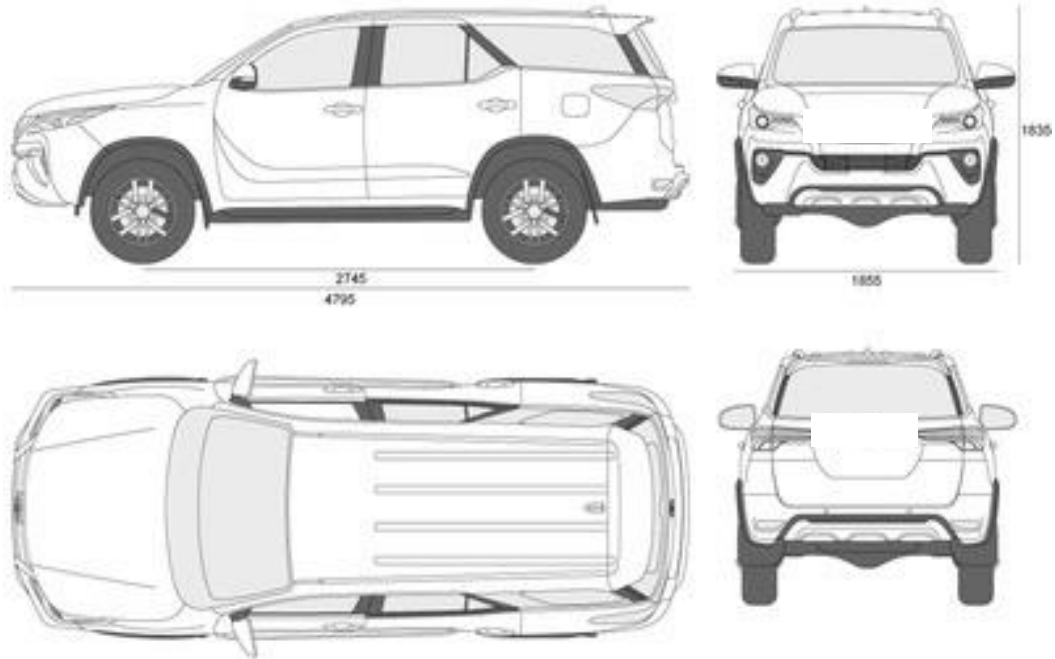
ความหนาสีรถ SUV, MPV - Paint Thickness on SUV, MPV vehicle:

ชิ้นส่วนยานยนต์	ความหนาสี Paint Thickness (µm)			
(Car Part)	P1	P2	P3	Average
Front Wing (RH)	145	165	150	153
Front Wing (LH)	138	167	138	148
Front Door (RH)	196	146	134	159
Front Door (LH)	138	136	130	135
Rear Door (RH)	129	146	150	142
Rear Door (LH)	112	140	135	129

ชิ้นส่วนยานยนต์	ความหนาสี Paint Thickness (µm)			
(Car Part)	P1	P2	P3	Average
Rear Wing (RH)	146	148	138	144
Rear Wing (LH)	130	146	133	136
Front Bumper				
Rear Bumper				
Bonnet	98	100	101	100
Roof	112	108	110	110
Boot/Tail Gate	109	90	95	98
