I023/0249-8

Toyota Corolla Altis 1.8 E AT

Aug 21, 2023

Vehicle Inspection Report สรุปผลการตรวจสภาพรถ (Inspection Summary)

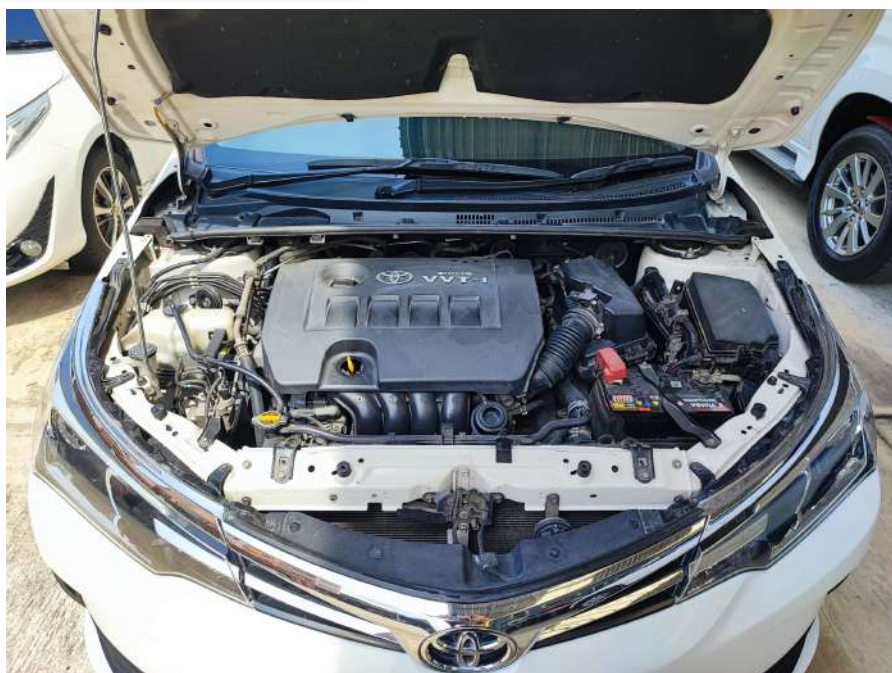
ภาพห้องเครื่อง

Voltage	13.01	V
Rating	500	CCA
Current	316	CCA
Internal resistance	8.58	mΩ
State of Charge	100	%
State of Health	41	%
Status	REPLACE

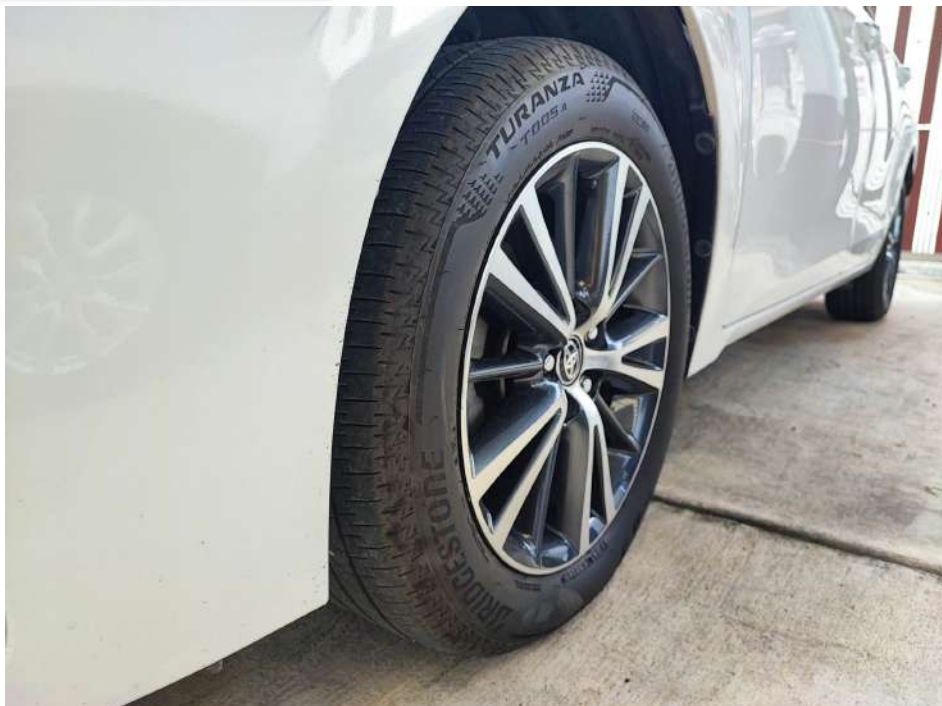
ขอบยาง ล้อ

37/22
