# Vehicle Inspection Report

ยี่ห้อ/รุ่น (Brand/Model): MITSUBISHI ATTRAGE	วันที่ตรวจสอบรถยนต์ (Date of Inspection): 15.11.61
หมายเลขตัวถัง (VIN): MMTSTA13AHH014280	เลขคำขอบริการ (Job No.): I018/212-018
หมายเลขเครื่องยนต์ (Engine No.): 3A92UGY1605	Vehicle Picture:

ปีที่ผลิต (Build Date): 2018	
สีรถ (Color): ดำ	
ระยะการใช้งาน (Mileage): 13,274 กม.	
หมายเลขทะเบียน (No. Plate): กย 5898	
วันครบกำหนดชำระภาษี (Registration Expiry): 6 มิ.ย 62	
ชื่อลูกค้า (Customer Name): 1กรณ์ อาณาจักรรถยนต์เพชรชมพู(8888)	
ที่อยู่ (Address):	
โทรศัพท์ (Tel):	
สถานที่ตรวจสอบรถ (Inspection Place): 1กรณ์ อาณาจักรรถยนต์เพชรชมพู(8888)

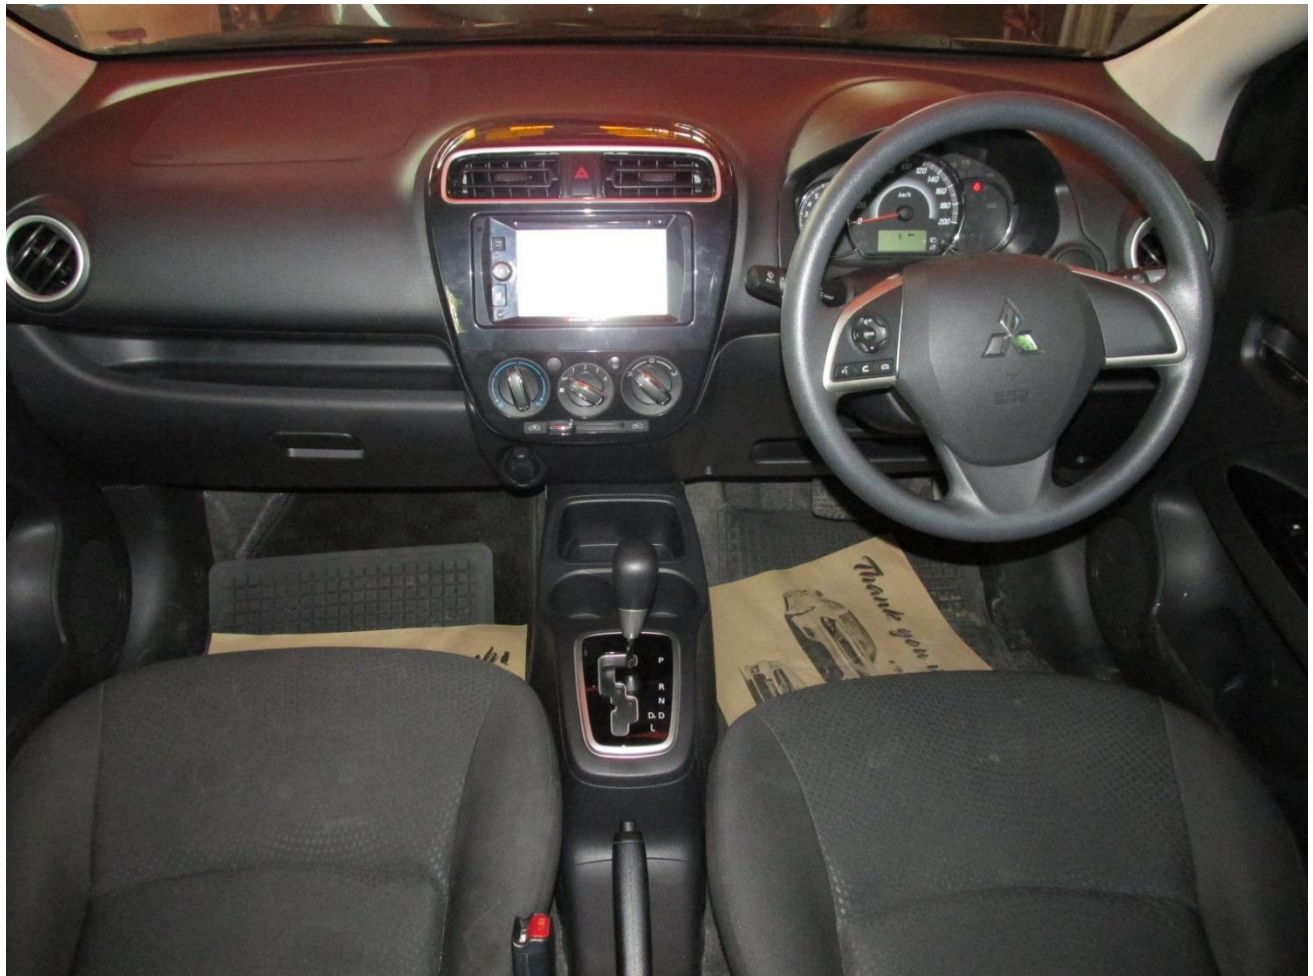
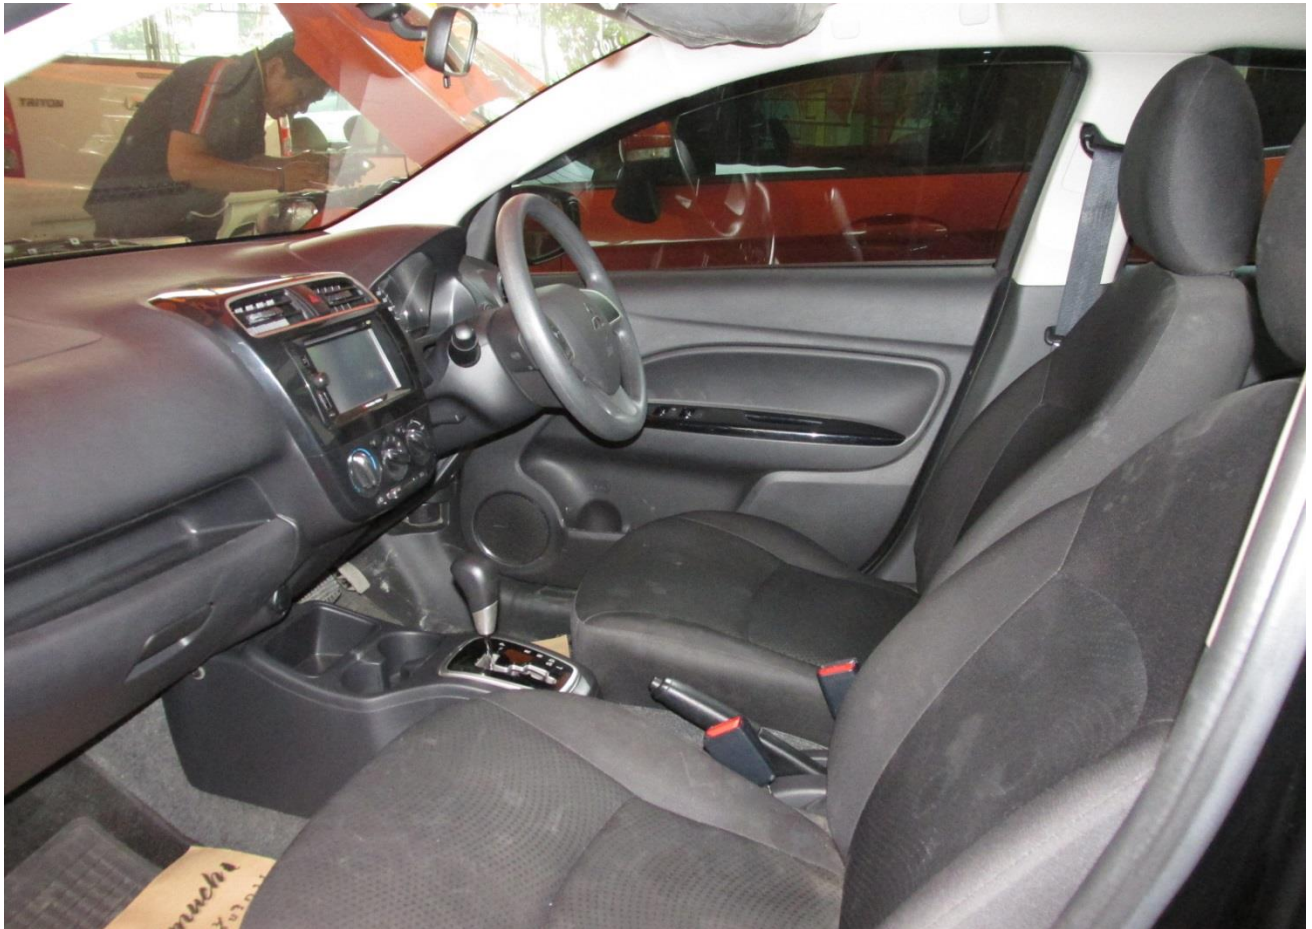
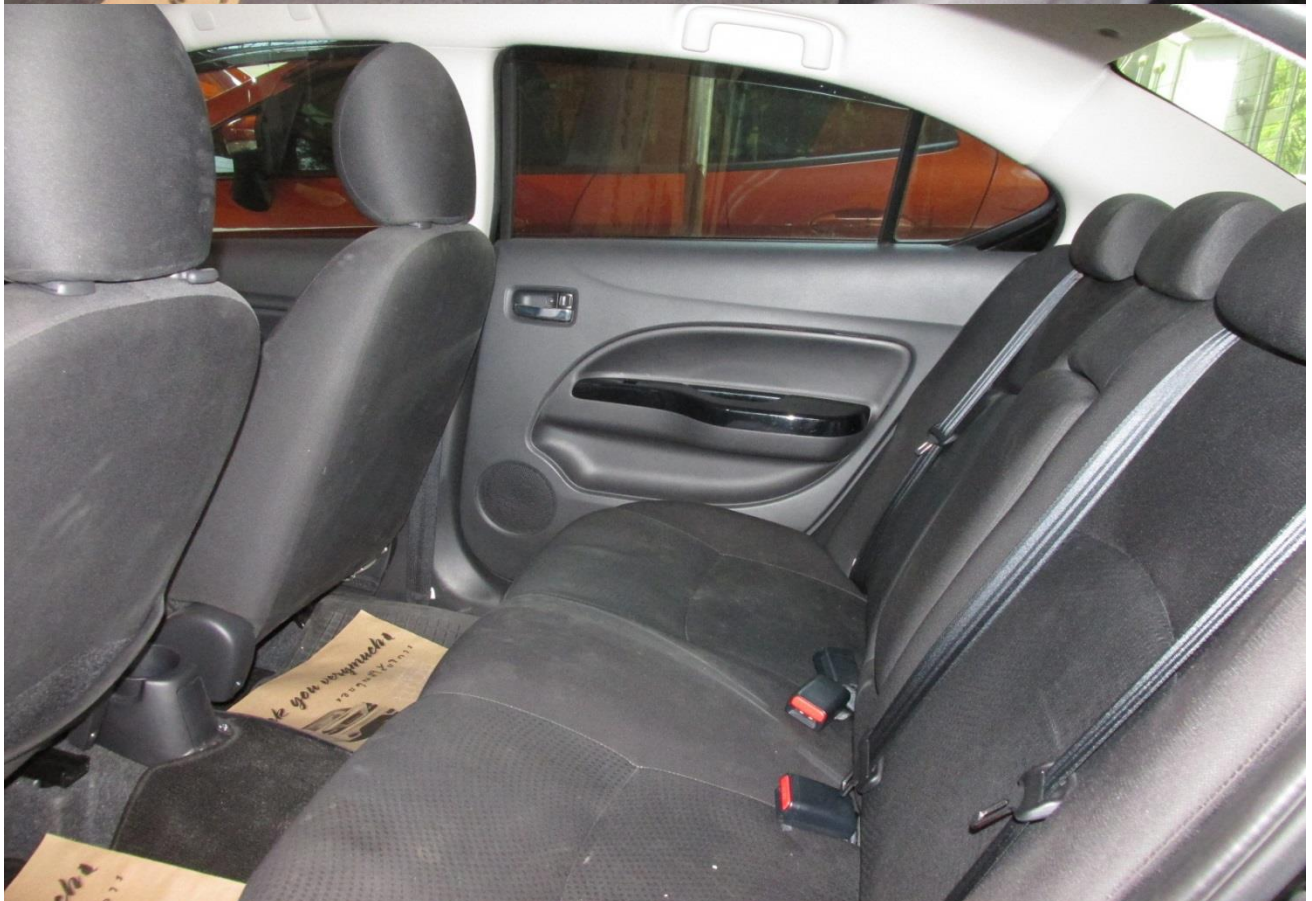
### ภาพภายในด้านหน้า หลัง และ จุดบกพร่อง - Interior Visual Details (Front, Rear and/or Defect):

ภาพภายในด้านหน้า หลัง และ จุดบกพร่อง (ต่อ) - Interior Visual Details (Front, Rear and/or Defect) (Continued):

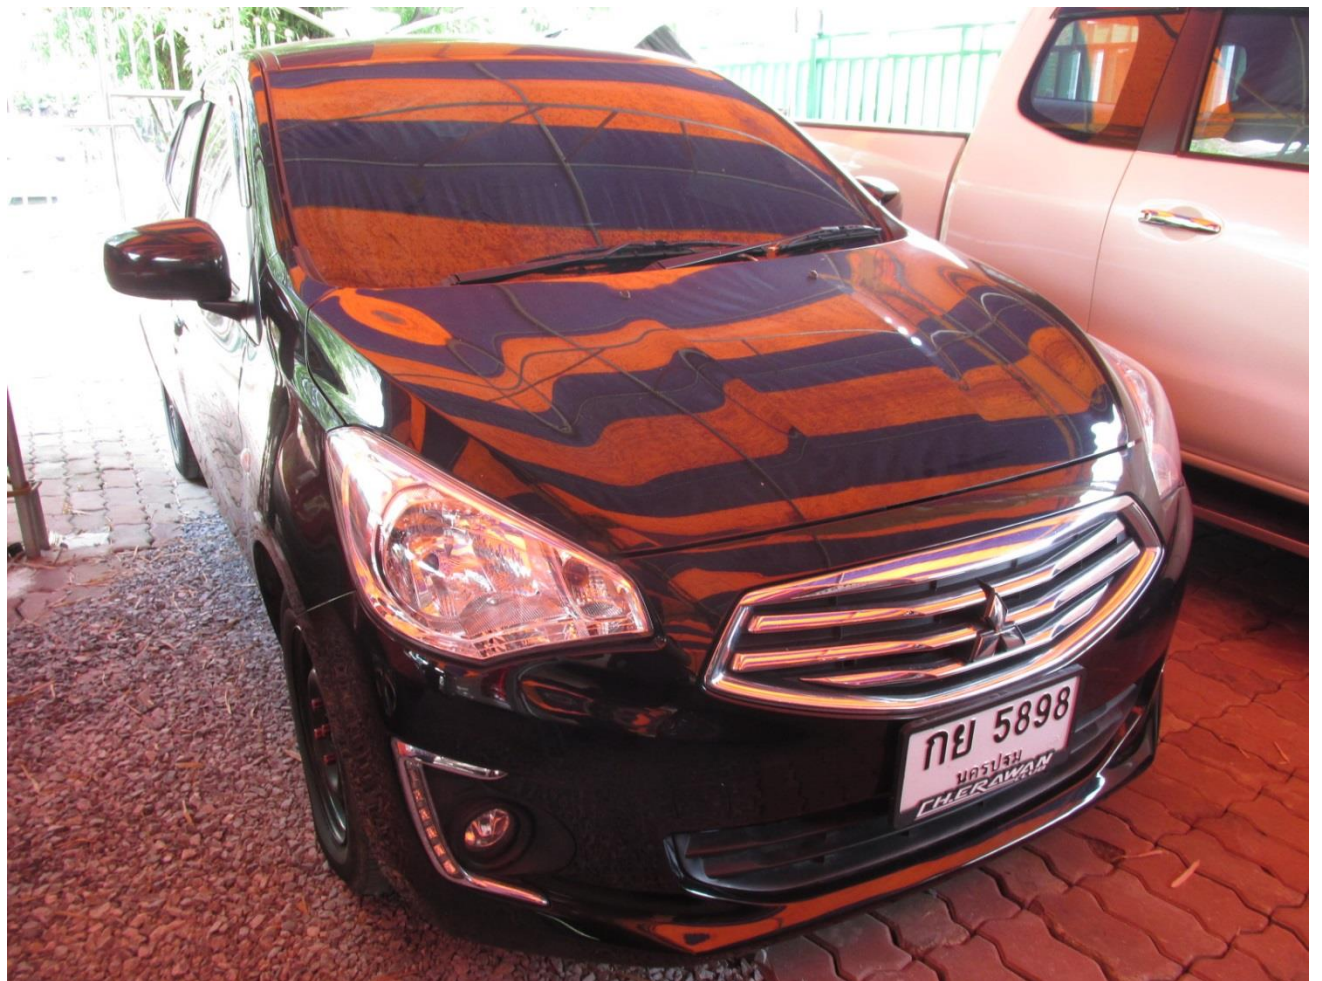
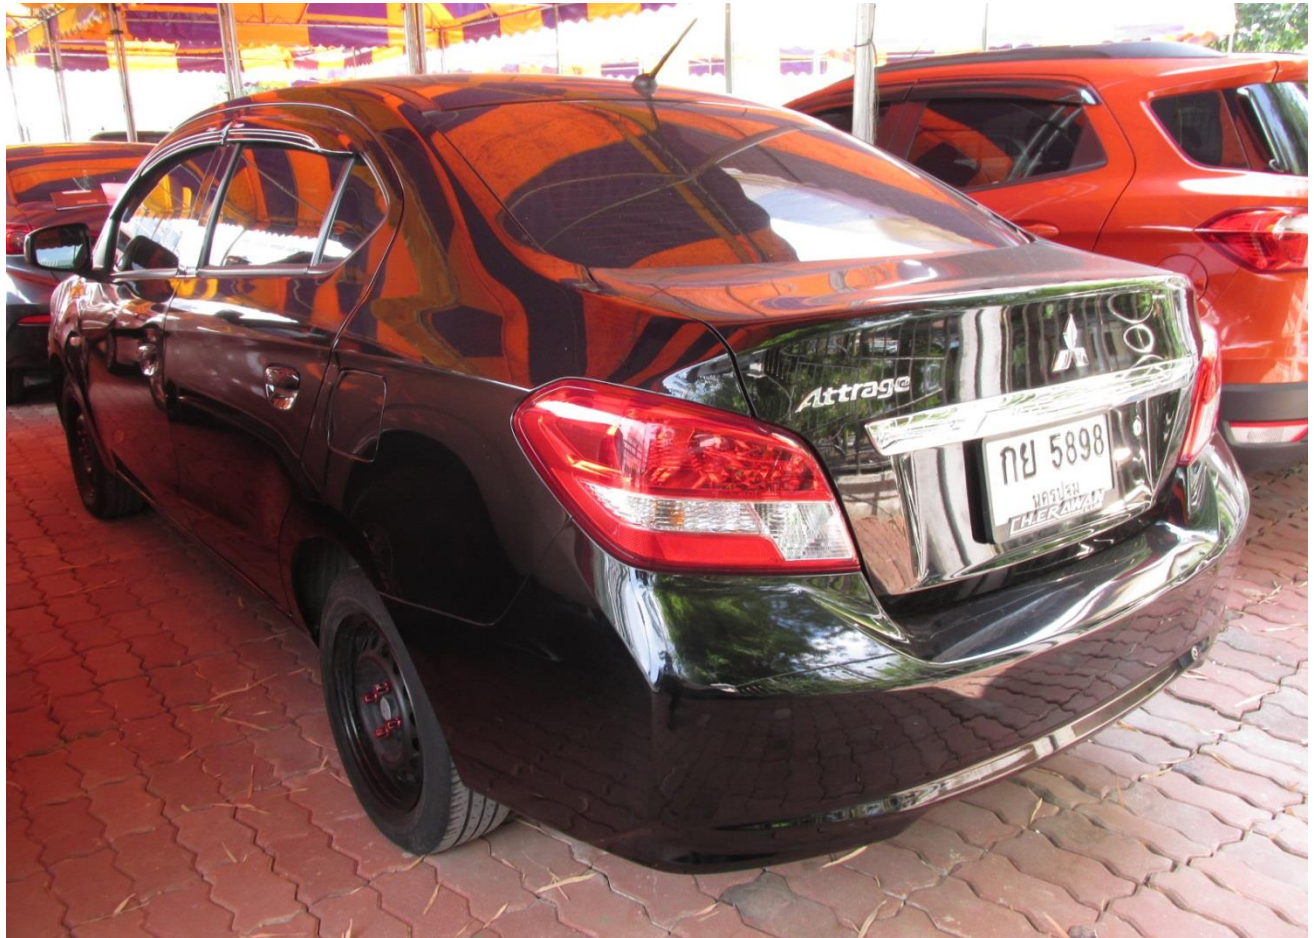
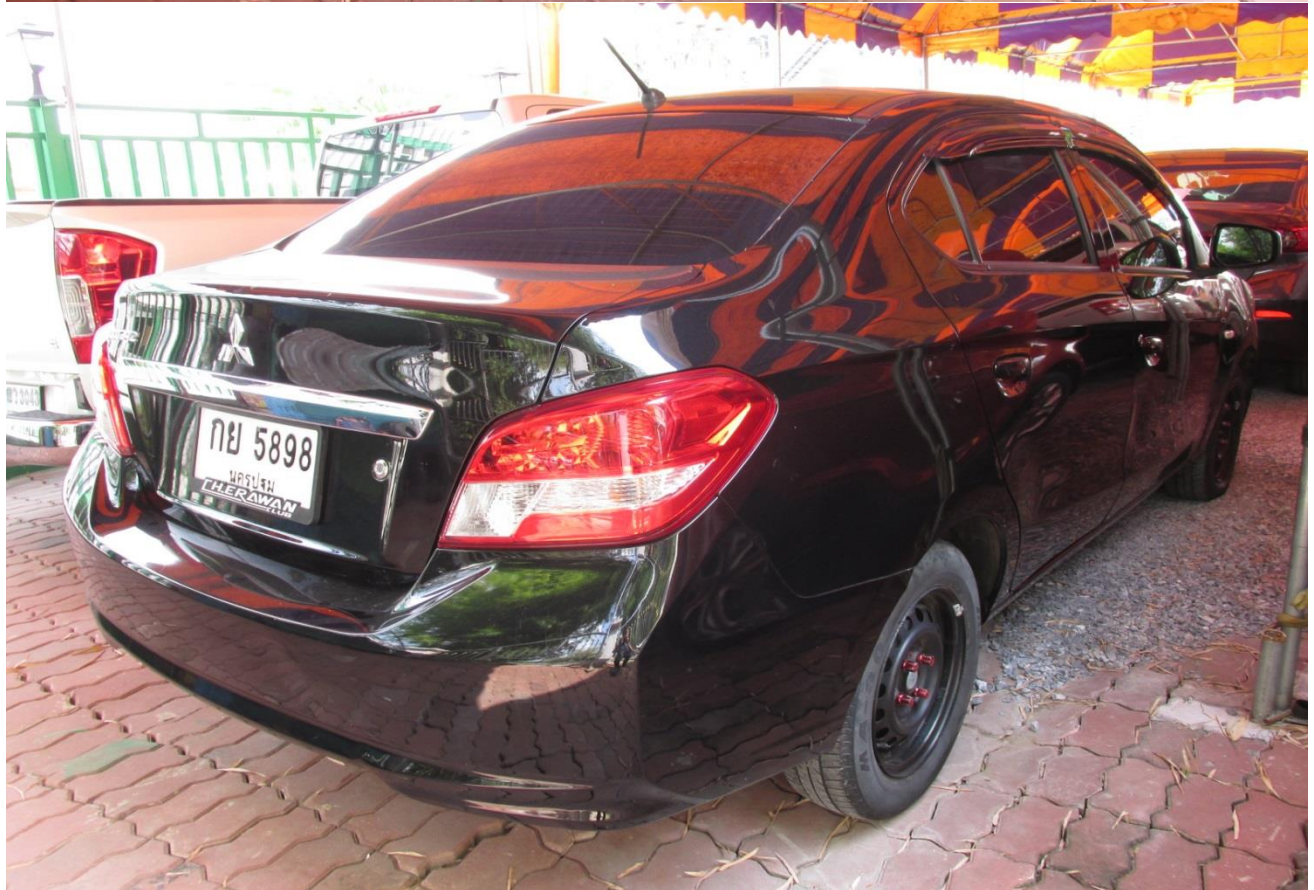
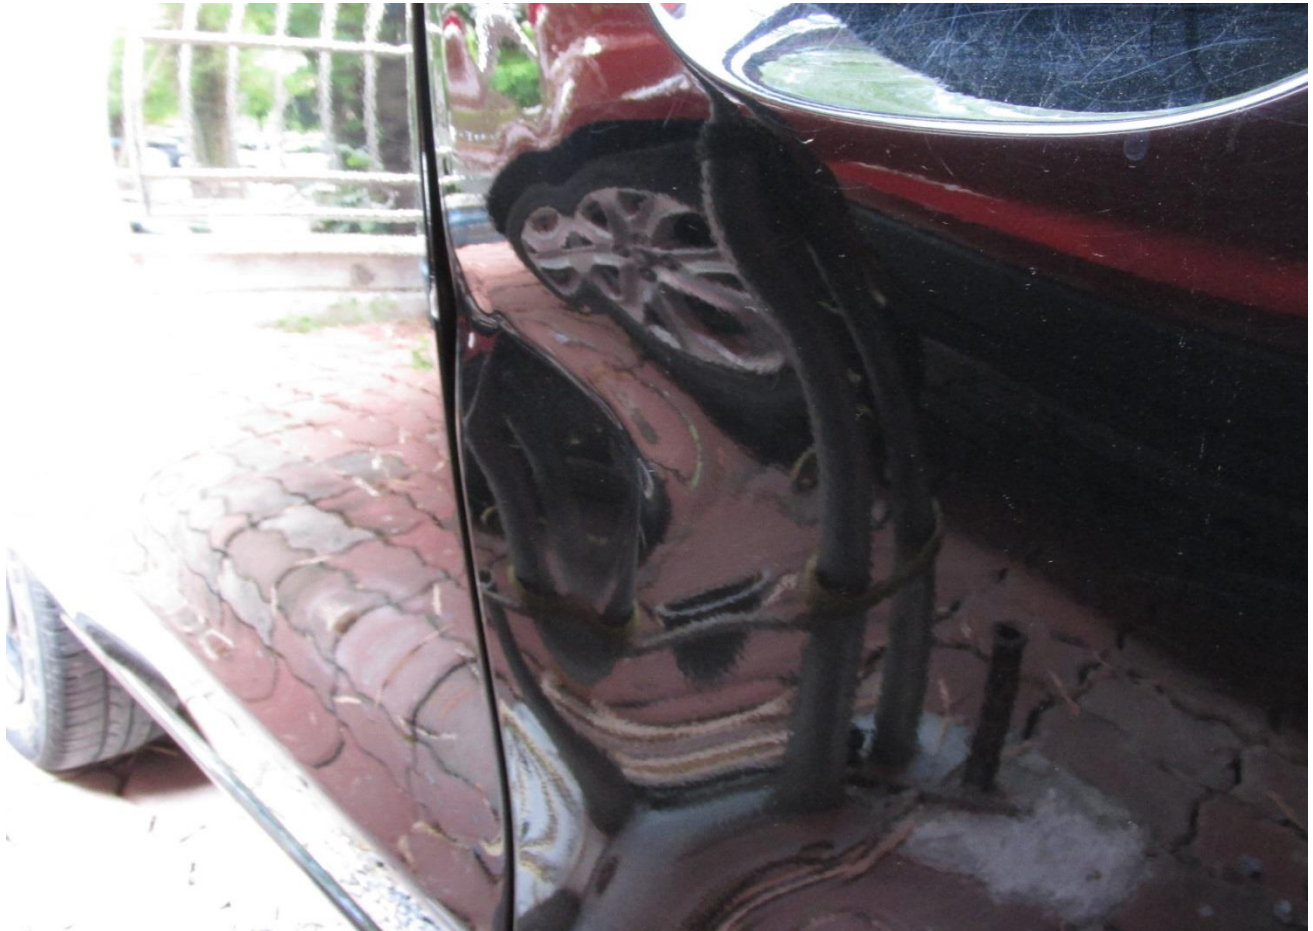
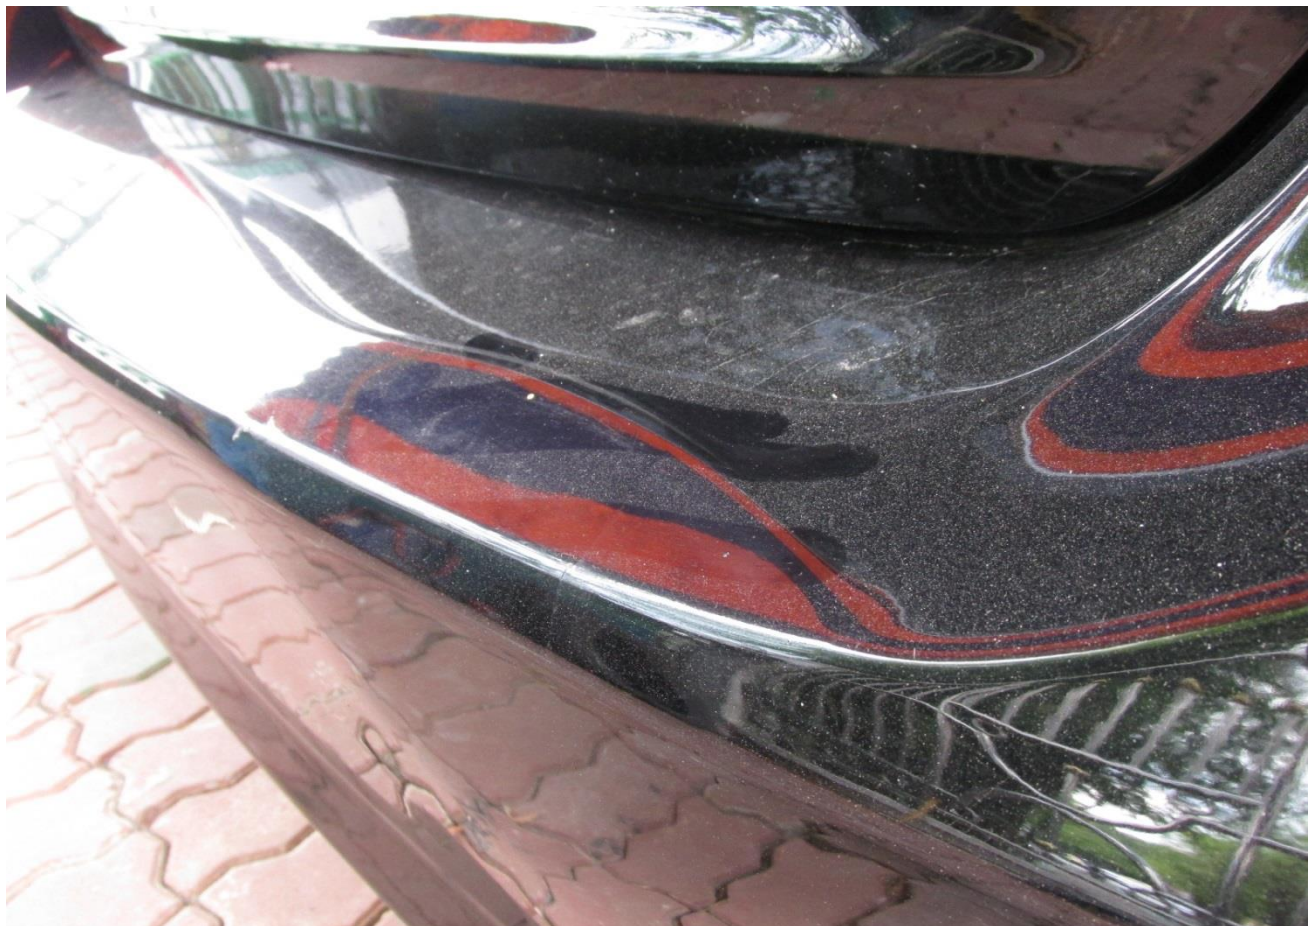
ประตูหน้าขวา Front Right Door	มีรอยบุบ

กันชนหลัง Rear Bumper	บุบ

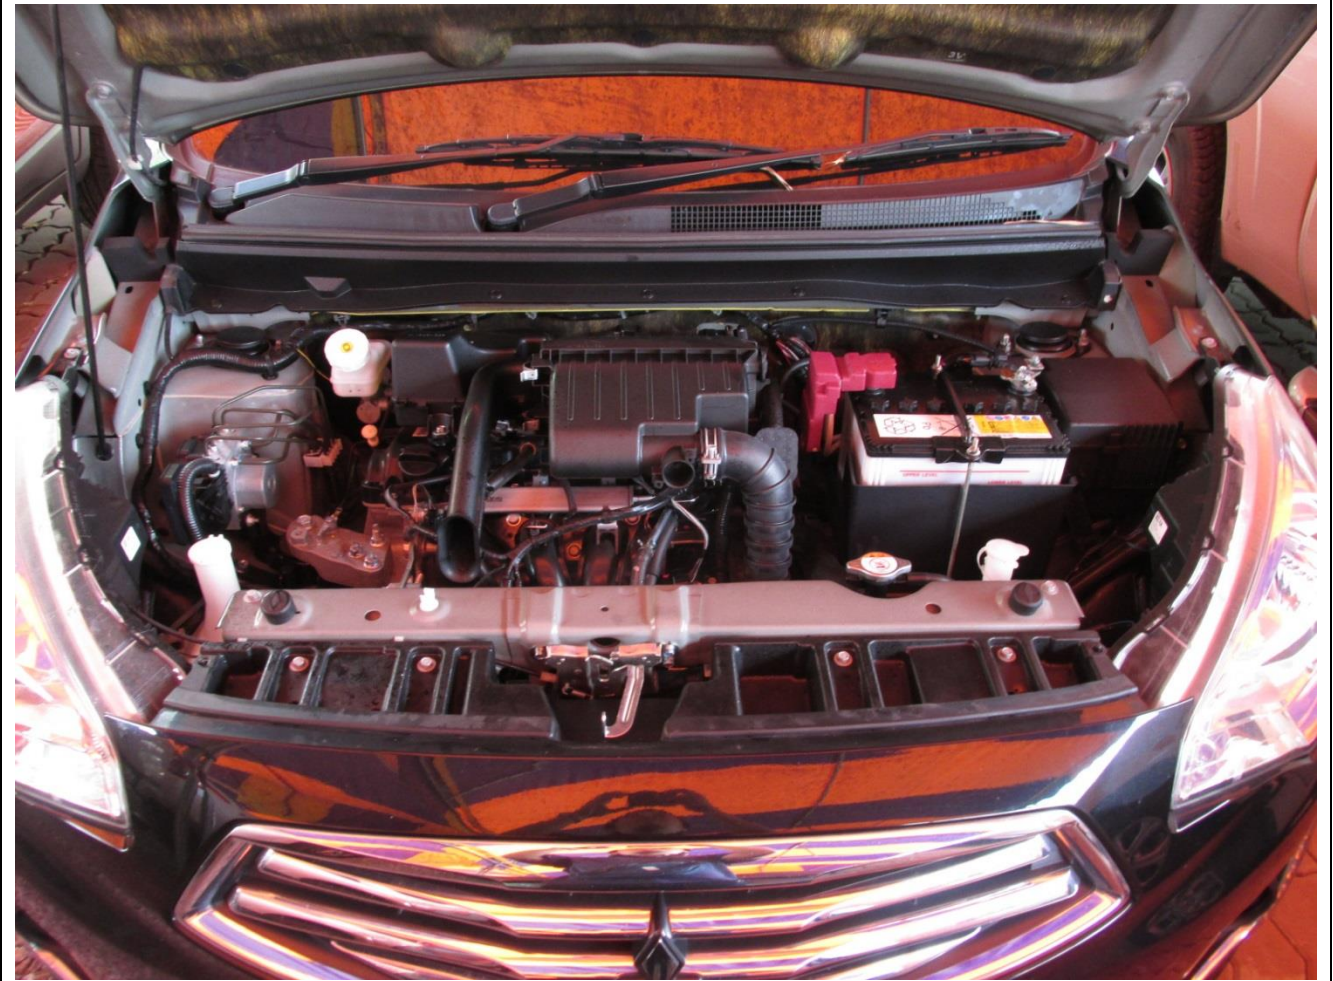
ภาพห้องเครื่อง - Engine Bay Visual Details:

เครื่องยนต์ไม่พบการรั่วซึม No any leak on engine	ใช่

ระดับของเหลว Fluid Level	อยู่ในระดับปกติ
 	การรั่วไหลของน้ำมัน Fluid Leaks	ไม่มี

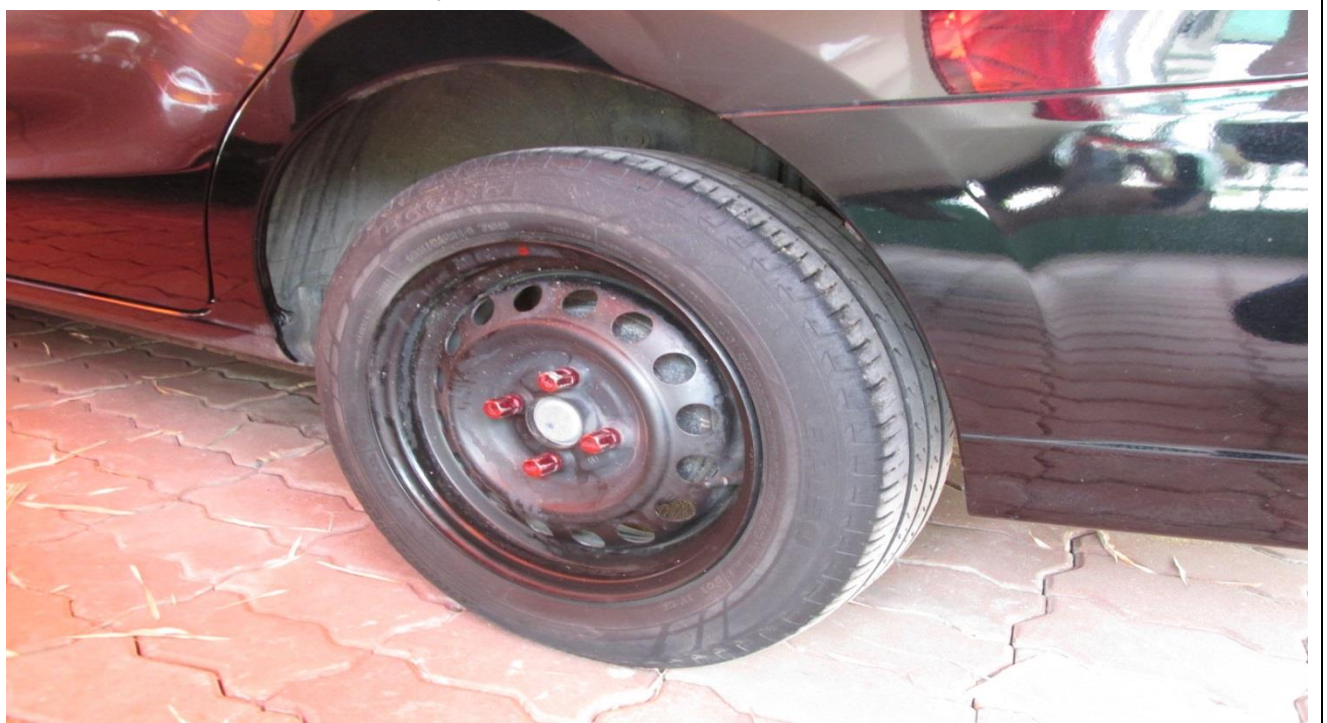
### ภาพโดยรวมของยาง ล้อ และ เบรค - Tyres, Wheels & Brakes Visual Details:

สภาพยางรถยนต์, สปีดคาร์ท/ปี ผลิต Tyres Appearance, Year	1913 ยางสภาพพอใช้แนะนำให้เปลี่ยนใหม่
 	สภาพล้อ,ฝาครอบล้อ Wheel Rims Appearance	สภาพดีตามอายุการใช้งาน
 	ล้อ และยางอะไหล่ Spare Tyre & Rim	มีประจำรถ
 	คาลิปเปอร์เบรค และท่อน้ำมัน Brake Hose Callipers & Pipes	สภาพปกติไม่พบการรั่วซึม
 	ผ้าดิสเบรค (หน้า/หลัง) Brake Pads (Front/Rear)	สภาพดีตามอายุการใช้งาน
 	จานดิสเบรค(หน้า/หลัง) Brake Discs (Front/Rear)	ควรเจียจานเบรคครั้งต่อไปที่เปลี่ยนผ้าเบรค
 	ดรัมเบรคล้อหลัง Brakes and Drums any No Leakage	สภาพดีตามอายุการใช้งาน
 	การทำงานของเบรคมือ Park Brake function	ระบบการทำงานปกติ
 	คำแนะนำอื่นๆ Other	N/A
