Vehicle Inspection Report

ยี่ห้อ/รุ่น (Brand/Model): HONDA CIVIC 1.8	วันที่ตรวจสอบรถยนต์ (Date of Inspection): 05.09.61
หมายเลขตัวถัง (VIN): MRHFC6620GT100557	เลขคำขอบริการ (Job No.): IO18/0085-035
หมายเลขเครื่องยนต์ (Engine No.): R18Z16002224	Vehicle Picture:  
ปีที่ผลิต (Build Date): 2016	
สีรถ (Color): เทา	
ระยะการใช้งาน(Mileage): 109,155 กม.	
หมายเลขทะเบียน (No. Plate): 5กจ 3104 ก.ท.ม.	
วันครบกำหนดชำระภาษี (Registration Expiry): 5 เม.ย.62	
ชื่อลูกค้า (Customer Name): REGENT HOME CAR	
ที่อยู่(Address):	
โทรศัพท์ (Tel):	
สถานที่ตรวจสอบรถ (Inspection Place): REGENT HOME CAR

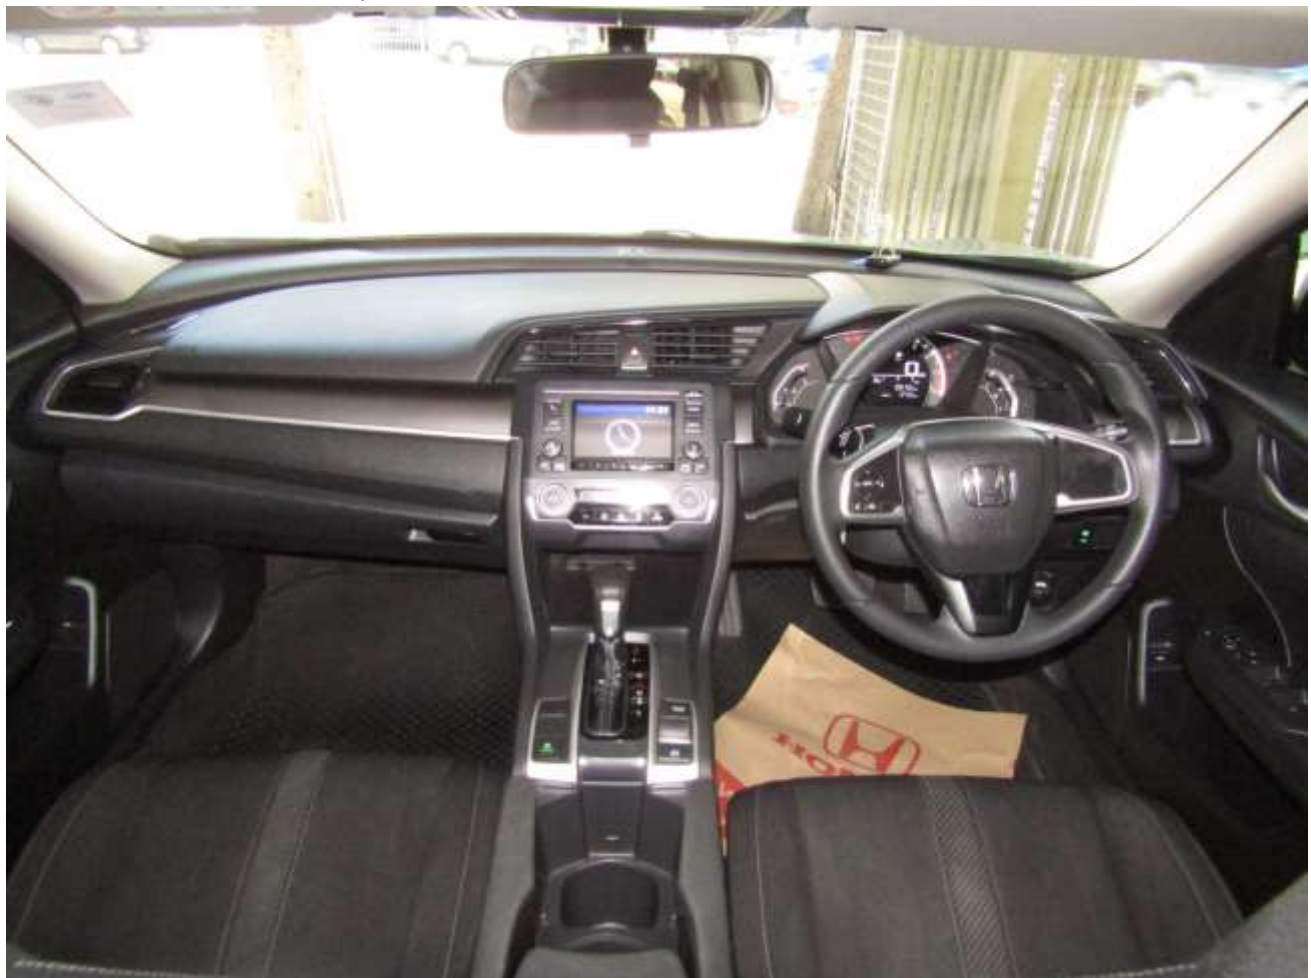
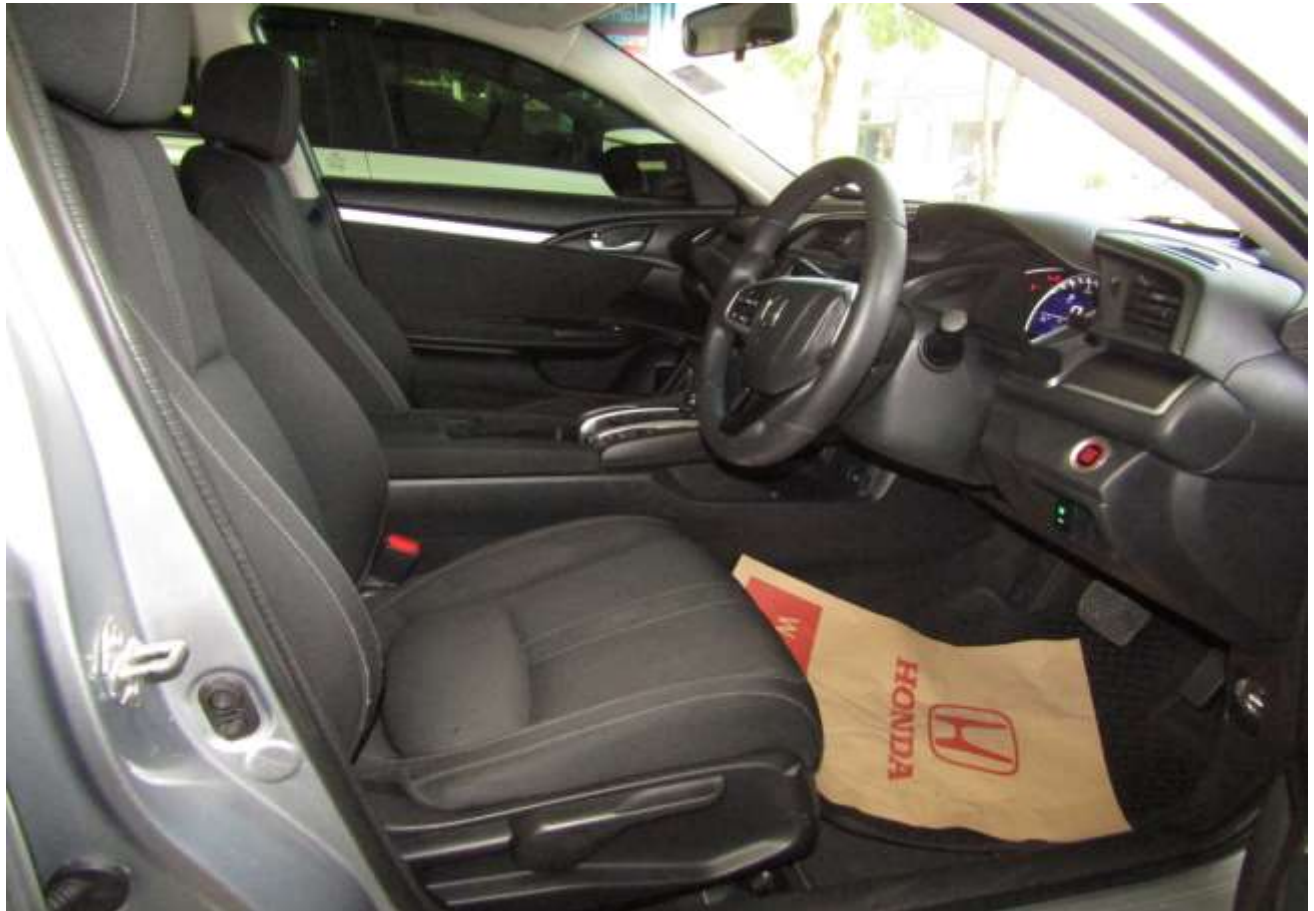
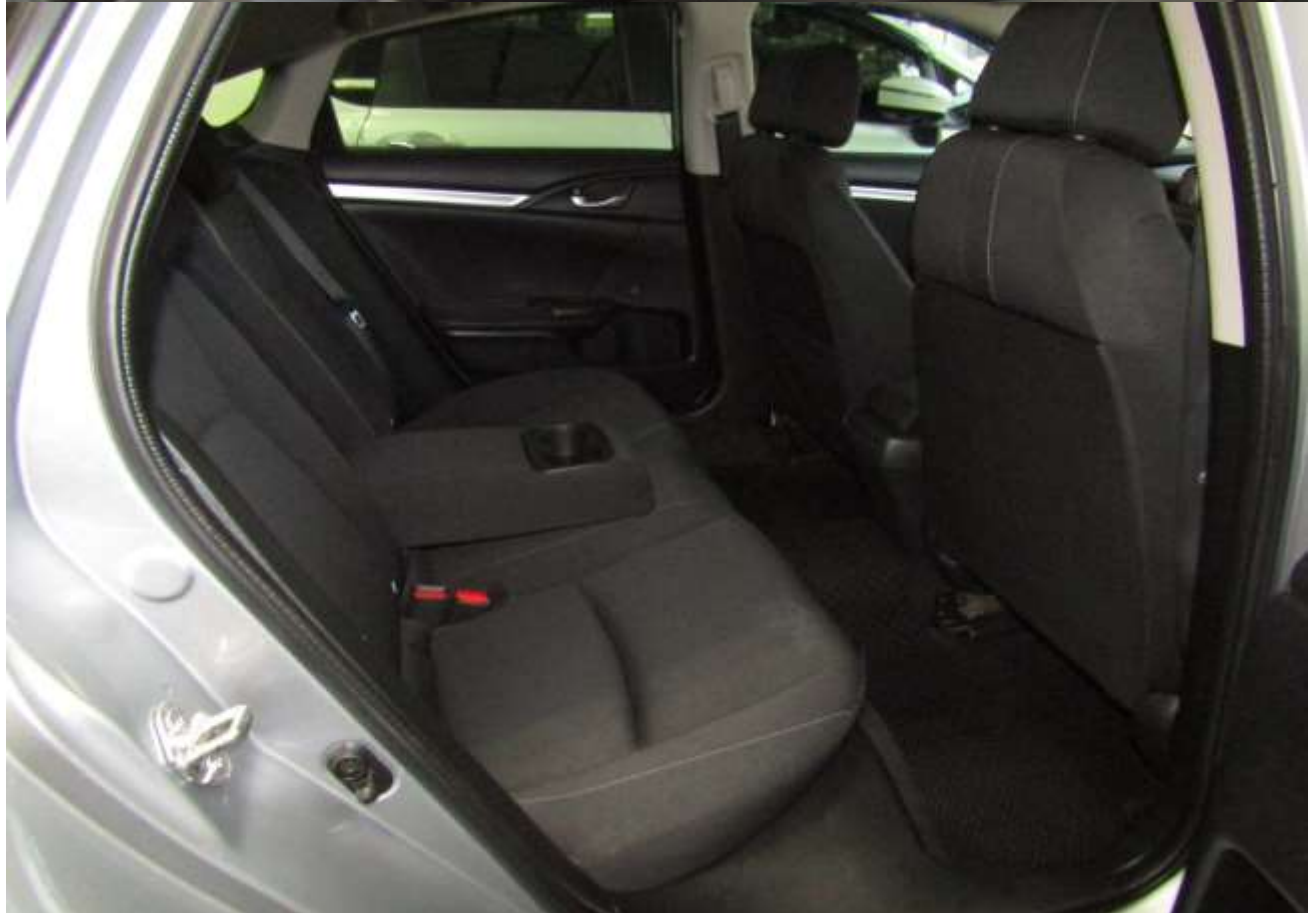
ภาพภายในด้านหน้า หลัง และ จุดบกพร่อง - Interior Visual Details (Front, Rear and/or Defect):

ที่นั่ง สภาพ Seat Appearance	สภาพดีตามอายุการใช้งาน
 	การทำงาน การปรับ และการล็อกเบาะ Seat Adjust functional	ทำงานได้ดี
 	สภาพ รางได้เบาะ Seat slide adjust rail	สภาพดีตามอายุการใช้งาน
 	เข็มขัดนิรภัย Seat Belts	สภาพดีตามอายุการใช้งาน
 	แผงคอนโซลหน้า Other Trims	สภาพดีตามอายุการใช้งาน
 	เครื่องเสียงภายในรถ Radio/ Multiplayer	เปิด-ปิด ปกติ
 	ลำโพง Speaker working	ทำงานปกติ

ไดร์ฟกระจกหลัง Rear Window Demister	สภาพดีไม่พบรอยขาด
 	อุปกรณ์ปรับอากาศทำความเย็นและ ความร้อน Air Condition/Heater	ทำงานปกติ
 	ชุดปัดน้ำฝน และระบบฉีดน้ำกระจก Washers & Wipers	ทำงานปกติ
 	แตร Horn	ทำงานปกติ
 	บานพับ และกลอนประตู Doors, Locks & Hinges	สภาพดีเหมาะสมกับอายุการใช้งาน
 	การเปิดประตูจากด้านใน Door Handle (inside)	ทำงานได้ดี
 	สภาพยางขอบประตู Weather Strip	สภาพดีเหมาะสมกับอายุการใช้งาน
 	การทำงานของกระจกเลื่อนไฟฟ้า Window Operation	ทำงานเปิด-ปิด ปกติ

หน้าปัดและมาตรวัด ปกติ หรือ มีไฟ โชนหรือไม่มี Dash Warning Lights & Gauges	ไม่มีไฟโชว์

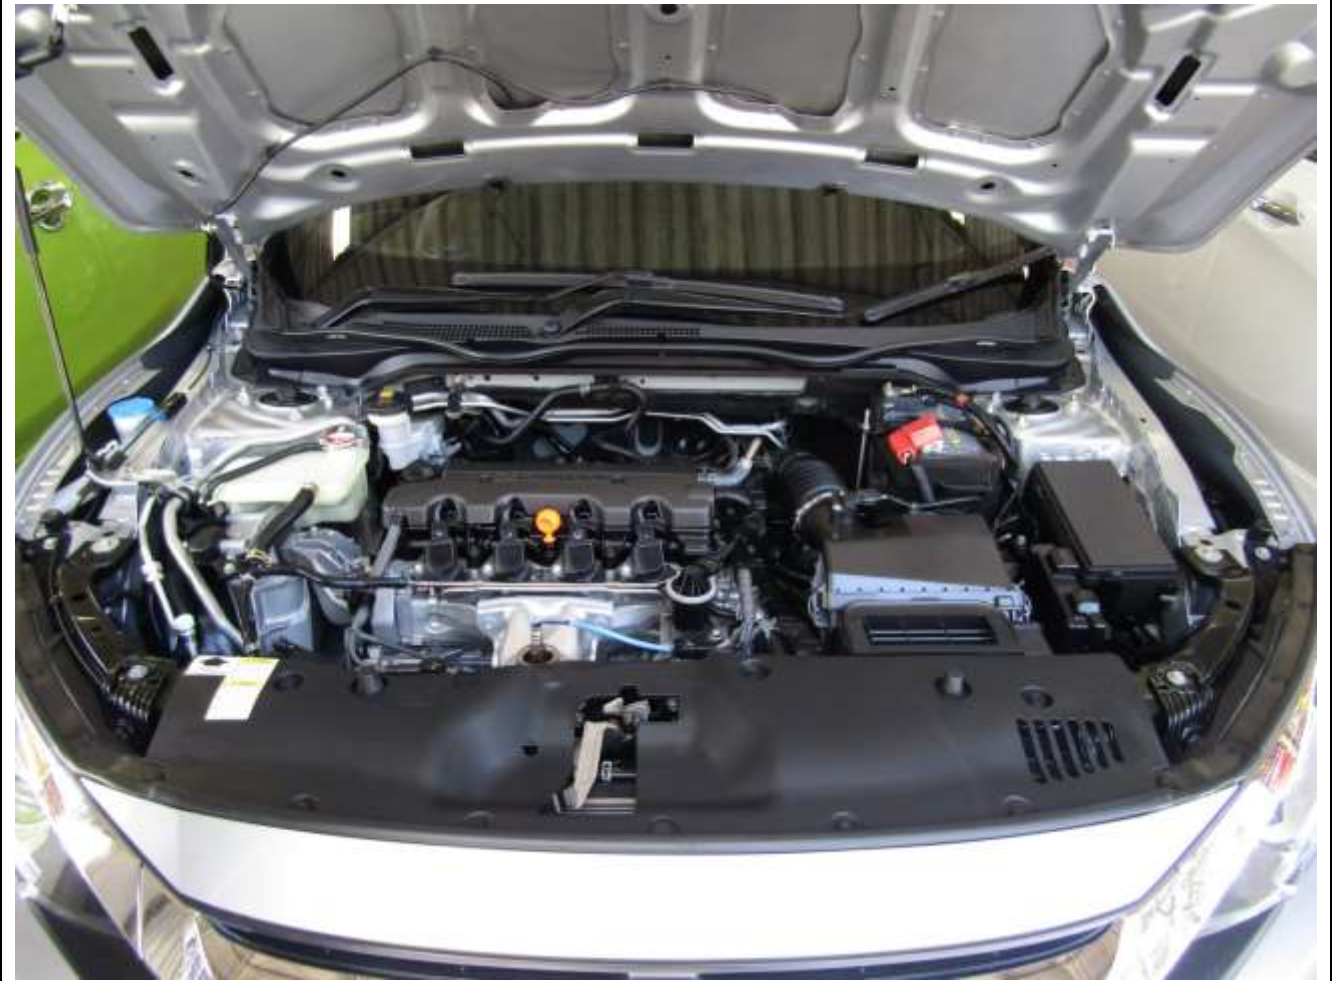
ภาพห้องเครื่อง - Engine Bay Visual Details:

เครื่องยนต์ไม่พบการรั่วซึม No any leak on engine	ใช่
 	รถสตาร์ทติดง่าย The car start without struggling	ใช่

ระดับของเหลว Fluid Level	อยู่ในระดับปกติ

แบตเตอรี่ไม่รั่ว และ ชุดยึด ไม่มีสนิม No any leak on battery and no corrosion on battery support bracket	สภาพดีตามอายุการใช้งาน																																					
 	การทดสอบ แบตเตอรี่ Battery Test	<table border="1"> <thead> <tr> <th colspan="2">Battery Test</th> </tr> </thead> <tbody> <tr> <td>Voltage</td> <td>12.31 V</td> </tr> <tr> <td>Rating</td> <td>470 CCA</td> </tr> <tr> <td>Current</td> <td>537 CCA</td> </tr> <tr> <td>Internal resistance</td> <td>5.04 mΩ</td> </tr> <tr> <td>State of Charge</td> <td>51 %</td> </tr> <tr> <td>State of Health</td> <td>100 %</td> </tr> <tr> <td>Status</td> <td>Great</td> </tr> <tr> <td>Test Date</td> <td>05.09.61</td> </tr> </tbody> </table>	Battery Test		Voltage	12.31 V	Rating	470 CCA	Current	537 CCA	Internal resistance	5.04 mΩ	State of Charge	51 %	State of Health	100 %	Status	Great	Test Date	05.09.61	<table border="1"> <thead> <tr> <th colspan="2">Charging System Test at 2000 rpm</th> </tr> </thead> <tbody> <tr> <td>Voltage</td> <td>14.31 V</td> </tr> <tr> <td>Status</td> <td>Normal</td> </tr> <tr> <th colspan="2">Start System Test</th> </tr> <tr> <td>Start Voltage</td> <td>8.64 V</td> </tr> <tr> <td>Status</td> <td>Normal</td> </tr> <tr> <th colspan="2">Max. Load Test at 2000 rpm</th> </tr> <tr> <td>Max. Load Voltage</td> <td>14.30V</td> </tr> <tr> <td>Status</td> <td>Normal</td> </tr> </tbody> </table>	Charging System Test at 2000 rpm		Voltage	14.31 V	Status	Normal	Start System Test		Start Voltage	8.64 V	Status	Normal	Max. Load Test at 2000 rpm		Max. Load Voltage	14.30V	Status	Normal

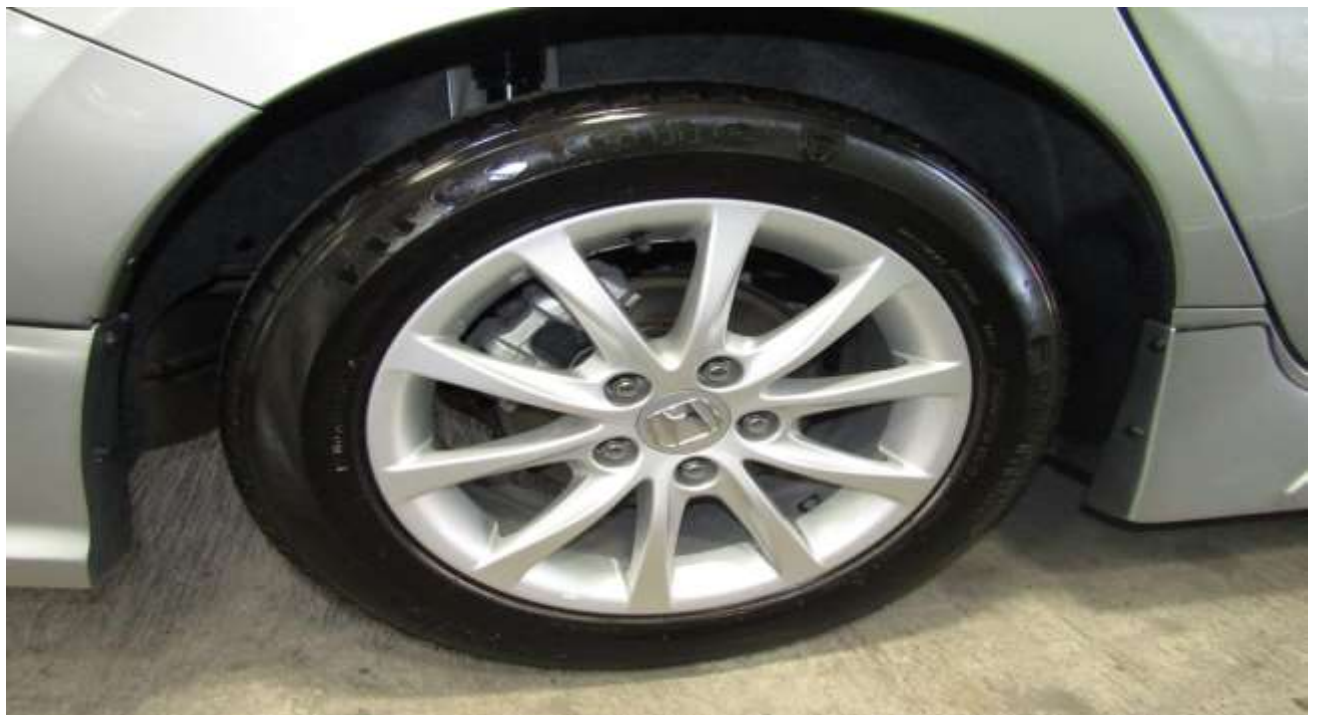
ภาพโดยรวมของยาง ล้อ และ เบรค - Tyres, Wheels & Brakes Visual Details:

สภาพยางรถยนต์, สัปดาห์/ปี ผลิต Tyres Appearance, Year	2617
 	สภาพล้อ,ฝาครอบล้อ Wheel Rims Appearance	สภาพดีตามอายุการใช้งาน
 	ล้อ และยางอะไหล่ Spare Tyre & Rim	สภาพดีตามอายุการใช้งาน
 	คาลิปเปอร์เบรค และท่อน้ำมัน Brake Hose Callipers & Pipes	สภาพปกติไม่พบการรั่วซึม
 	ผ้าดิสเบรค (หน้า/หลัง) Brake Pads (Front/Rear)	สภาพดีตามอายุการใช้งาน
 	จานดิสเบรค(หน้า/หลัง) Brake Discs (Front/Rear)	ควรเจียจานเบรคครั้งต่อไปที่เปลี่ยนผ้าเบรค
 	ดรัมเบรคล้อหลัง Brakes and Drums any No Leakage	N/A
 	การทำงานของเบรคมือ Park Brake function	ระยะเวลาทำงานปกติ
 	คำแนะนำอื่นๆ Other	N/A
