# Vehicle Inspection Report

## สรุปผลการตรวจสอบ (Inspection Summary)

| ยี่ห้อ/รุ่น (Brand/Model): TOYOTA ALTIS 1.6 G AT | วันที่ตรวจสอบรถยนต์ (Date of Inspection): 30-05-62 |
| หมายเลขตัวถัง (VIN): MR053REE104167866 | เลขคำขอบริการ (Job No.): I019/0025-019 |

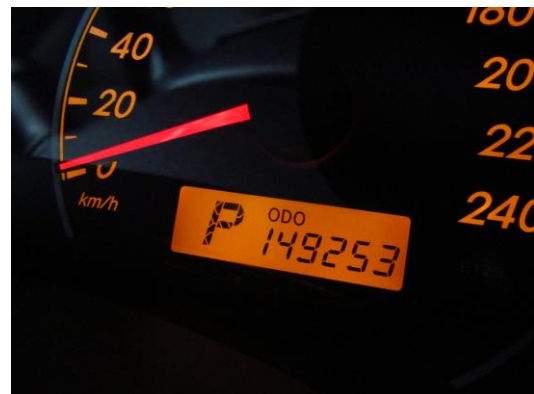
รูปเลขไมล์ (Mileage Picture):

| ระยะทางการใช้งาน (Mileage): 149,253 ก.ม. | |

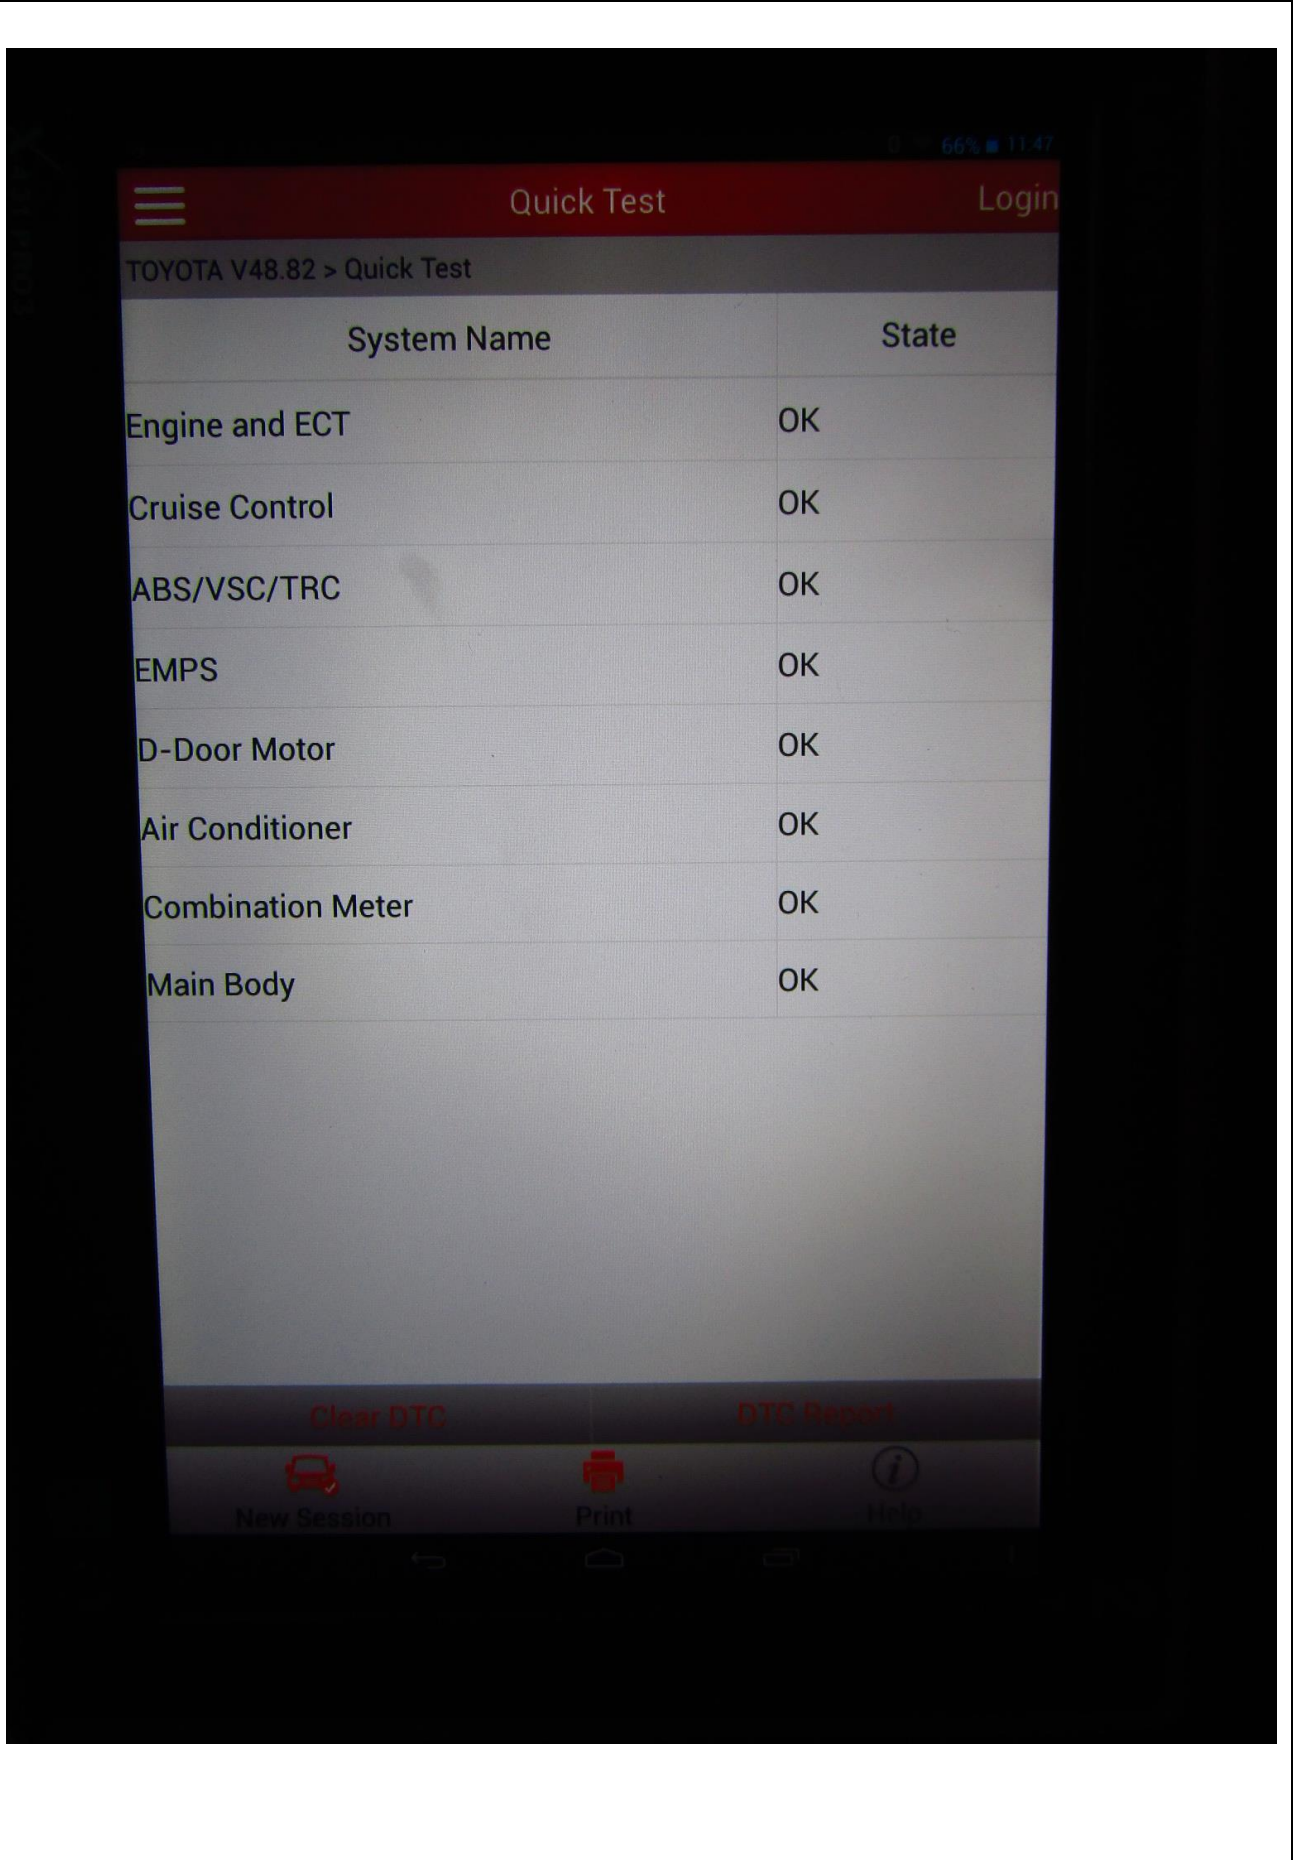
| TOYOTA V48.82 > Quick Test | |
| Engine and ECT | OK |
| Cruise Control | OK |
| ABS/VSC/TRC | OK |
| EMPS | OK |
| D-Door Motor | OK |
| Air Conditioner | OK |
| Combination Meter | OK |
| Main Body | OK |

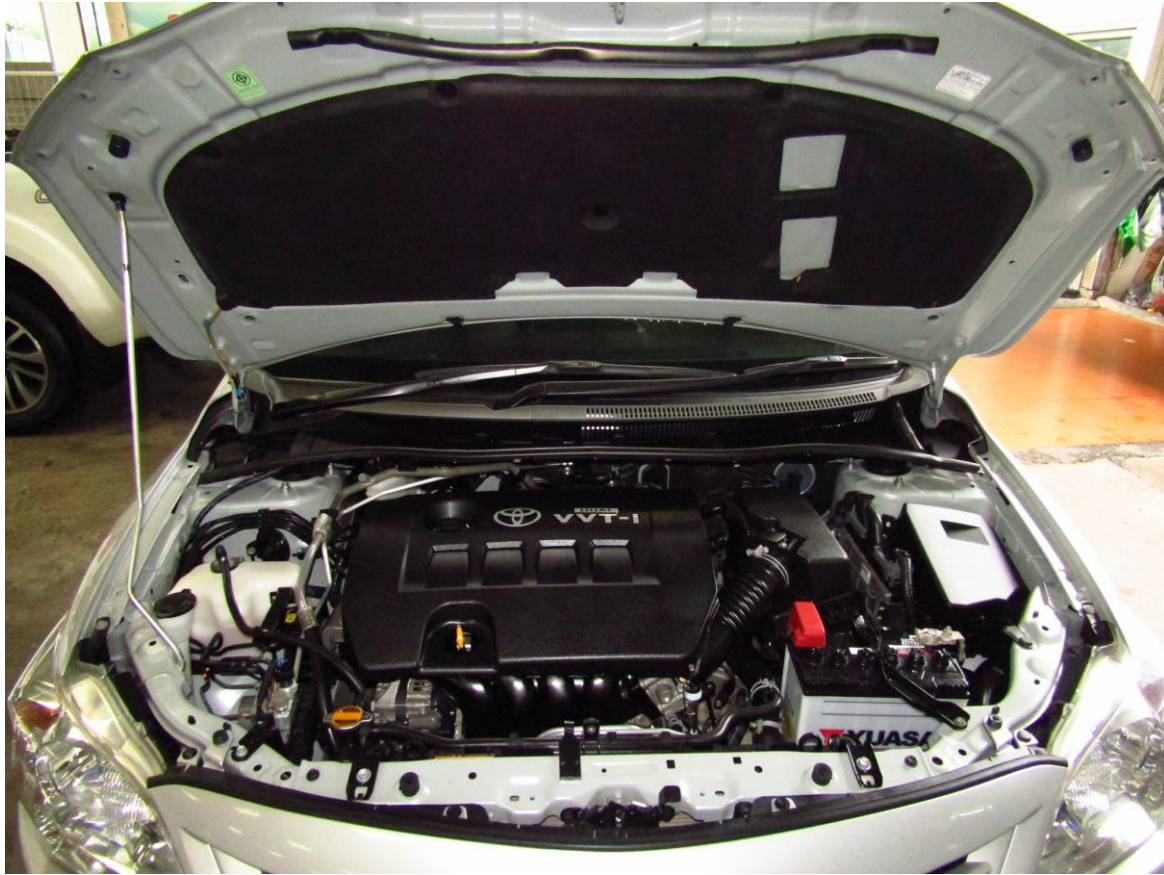
ภาพห้องเครื่อง - Engine Bay Visual Details:

| <div><div></div><div></div><div></div><div>X</div></div> | การทดสอบ แบตเตอรี่<br>Battery Test | Battery Test | | Charging System Test at 2000 rpm | |
| | | Voltage | 12.37 V | Voltage | 13.89 V |
| | | State of Charge | 57 % | Status | Normal |
| | | State of Health | 36 % | Max. Load Test at 2000 rpm | |
| | | Status | Replace | Max. Load Voltage | 13.63 V |

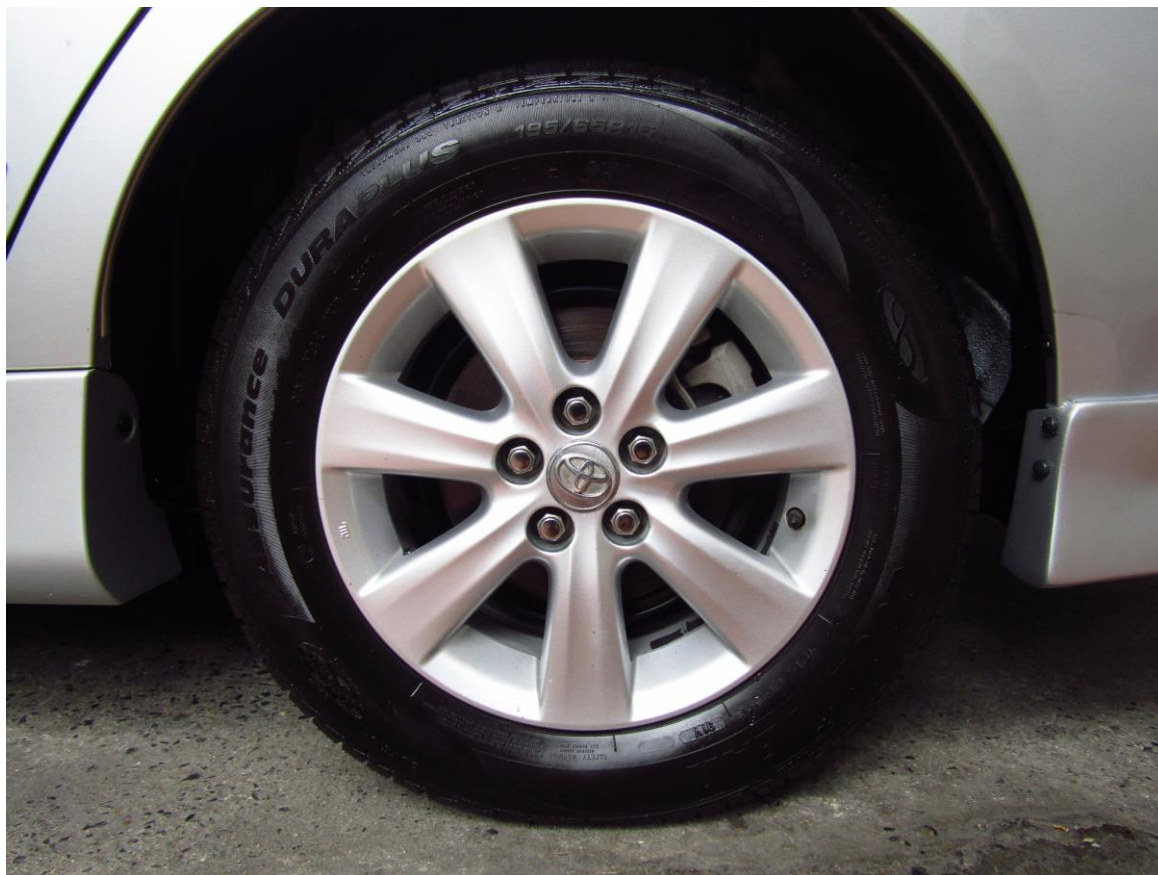
ภาพโดยรวมของยาง ล้อ และ เบรค - Tyres, Wheels & Brakes Visual Details:

| | สภาพยางรถยนต์, สปีดาร์/ปี ผลิต<br>Tyres Appearance, Year | 2118 ยางหน้าซ้าย 2417 ยางหลังซ้าย<br>2218 ยางหน้าขวาและยางหลังขวา |
| | ผ้าดิสเบรค (หน้า/หลัง)<br>Brake Pads (Front/Rear) | สภาพตามอายุการใช้งาน |
| | จานดิสเบรค<br>Brake Discs (Front/Rear) | ควรเจียจานเบรคครั้งต่อไปที่เปลี่ยนผ้าเบรค |

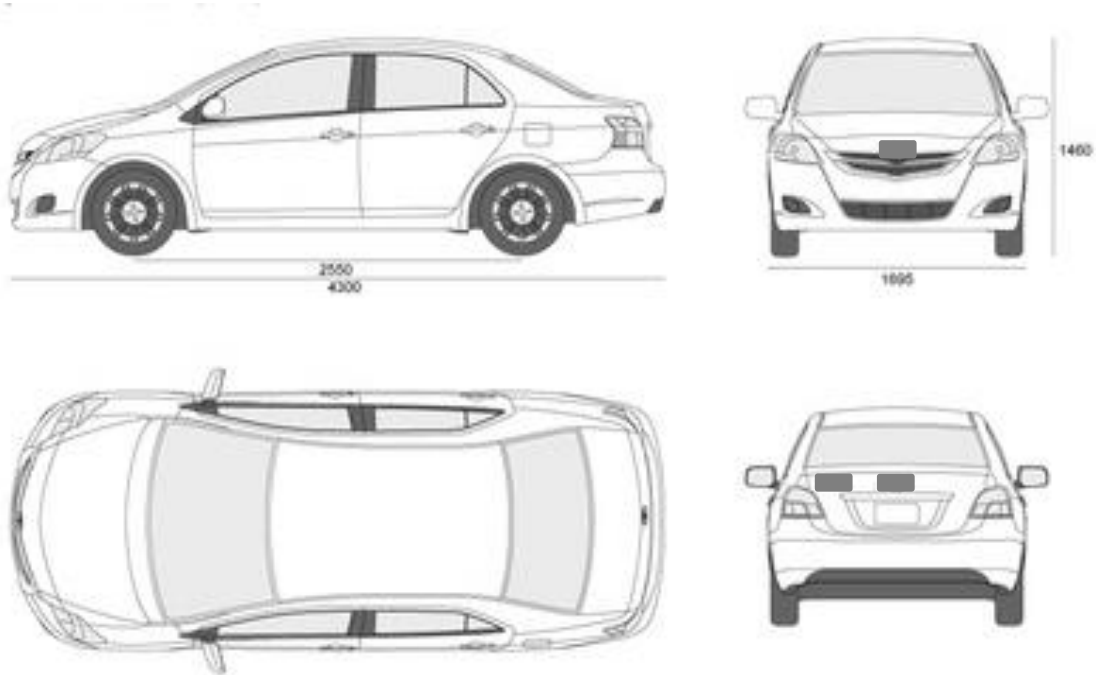
ความหนาสีรอบรถถัง 3,4 และ 5 ประตู -Paint Thickness on 3,4 and 5 door car:

| ชิ้นส่วนยานยนต์ | ความหนาสี Paint Thickness (µm) | | | |
|---|---|---|---|---|
| Front Door (RH) | 152 | 148 | 389 | 230 |

| ชิ้นส่วนยานยนต์ | ความหนาสี Paint Thickness (µm) | | | |
|---|---|---|---|---|
| Bonnet | 136 | 142 | 299 | 192 |
