Vehicle Inspection Report

ยี่ห้อ/รุ่น (Make/Model): TOYOTA CAMRY 2.0 G	วันที่ตรวจสอบรถยนต์ (Date of Inspection): 18.04.61
เลขตัวถัง (VIN): MR053BK5104025480	เลขคำขอบริการ (Job No.): I018/057-002
เลขเครื่องยนต์ (Engine No.): 1AZE296204	<p>Vehicle Picture:</p>

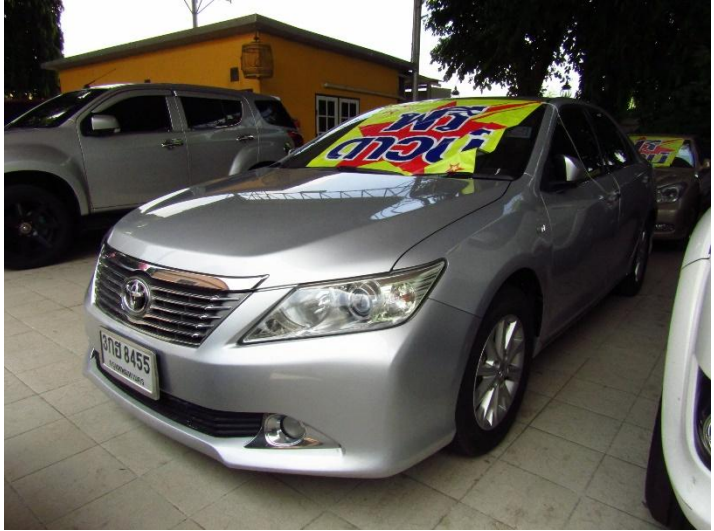
ข้อคิดเห็นทั่วไป (General Comments): รถสภาพดี โครงสร้างไม่เคยอุบัติเหตุ ไม่เคยจมน้ำและไฟไหม้
--

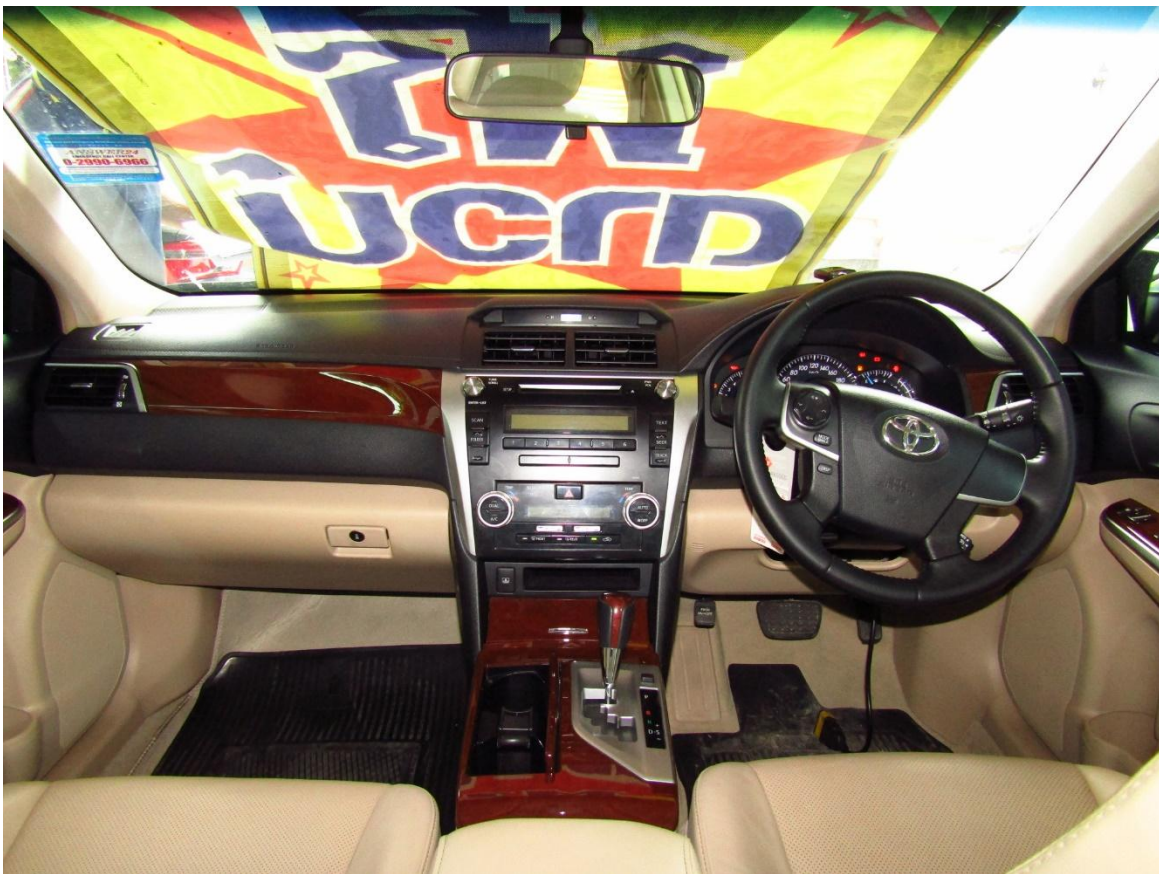
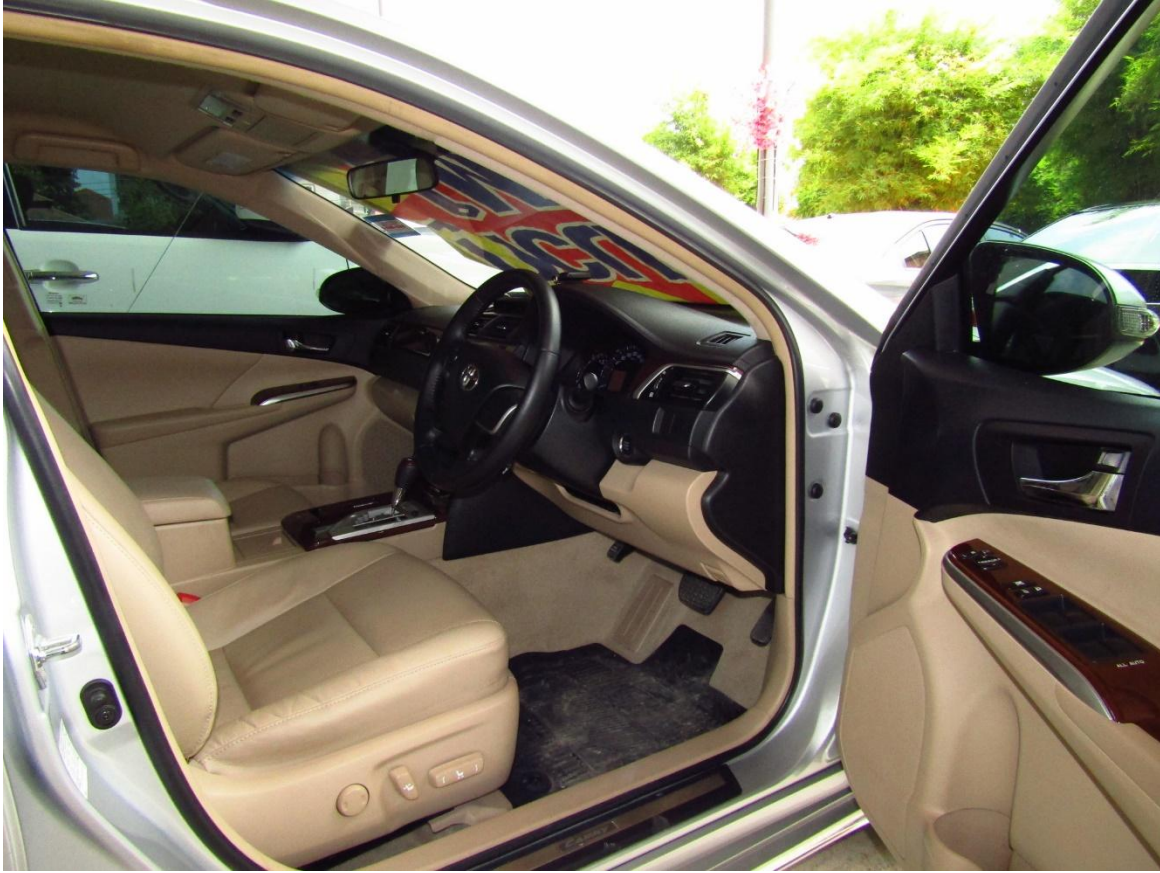
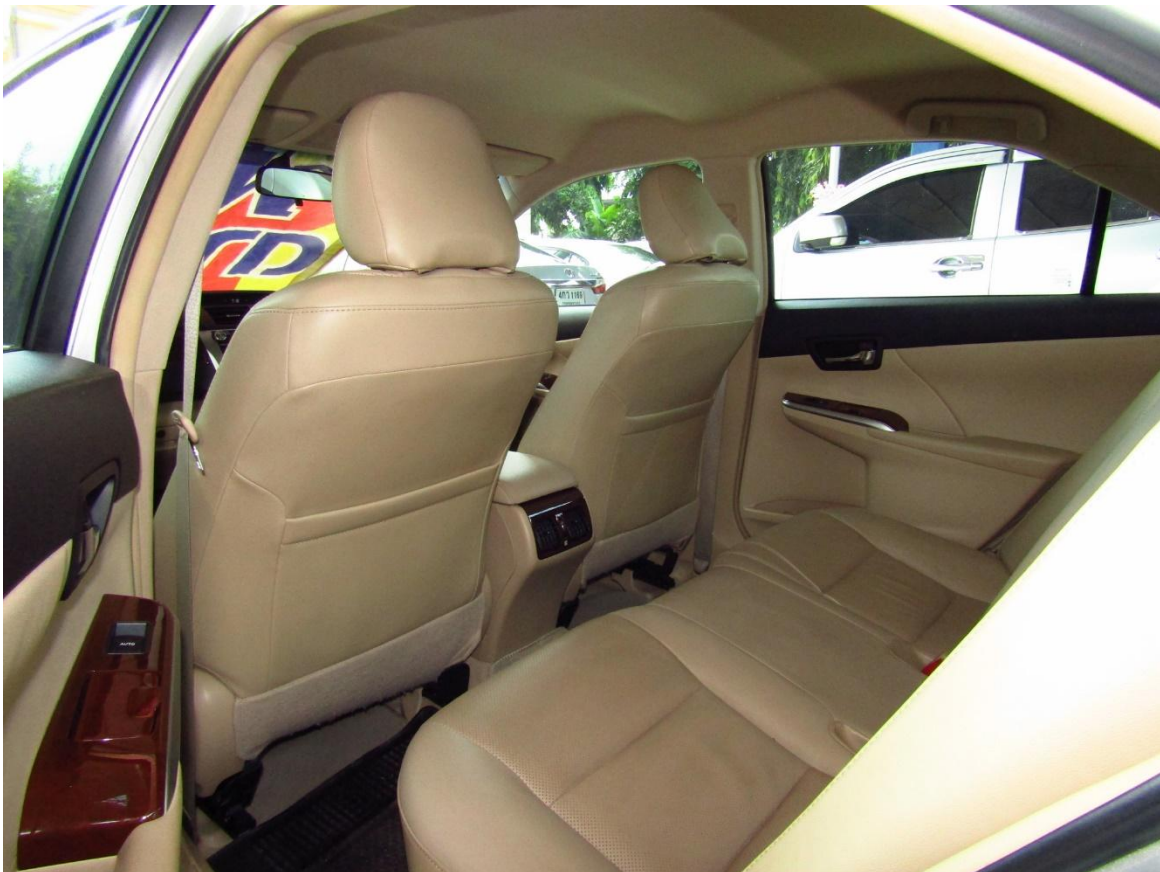
ภาพภายในด้านหน้า หลัง และ จุดบกพร่อง - Interior Visual Details (Front, Rear and/or Defect):

ที่นั่ง สภาพ Seat Appearance	สภาพดีตามอายุการใช้งาน
 	การทำงาน การปรับ และการล็อก เบาะ Seat Adjust functional	ทำงานได้ดี
 	สภาพ รางใต้เบาะ Seat slide adjust rail	สภาพดีตามอายุการใช้งาน
 	เข็มขัดนิรภัย Seat Belts	สภาพดีตามอายุการใช้งาน
 	แผงคอนโซล Other Trims	สภาพดีตามอายุการใช้งาน
 	เครื่องเสียงภายในรถ Radio/ Multiplayer	เปิด-ปิด ปกติ
 	ลำโพง Speaker working	ทำงานปกติ
 	ไล่ฝ้ากระจกหลัง Rear Window Demister	สภาพดีไม่พบรอยขาด
 	อุปกรณ์ทำความเย็นและความร้อน Air Condition/Heater	แอร์เย็น ทำงานปกติ
 	ชุดปัดน้ำฝน และระบบฉีดน้ำ Washers & Wipers	ทำงานปกติ
 	แตร Horn	ทำงานปกติ
 	บานพับ และกลอนประตู Doors, Locks & Hinges	สภาพดีเหมาะสมกับอายุการใช้งาน
 	การเปิดประตูจากด้านใน Door Handle (inside)	ทำงานได้ดี
 	สภาพยางขอบประตู Weather Strip	สภาพดีเหมาะสมกับอายุการใช้งาน
 	การทำงานของกระจก Window Operation	ทำงานเปิด-ปิด ปกติ

หน้าปัดและมาตรวัด ปกติ หรือ มีไฟโชว์หรือไม่ Dash Warning Lights & Gauges	ไม่มีไฟโชว์

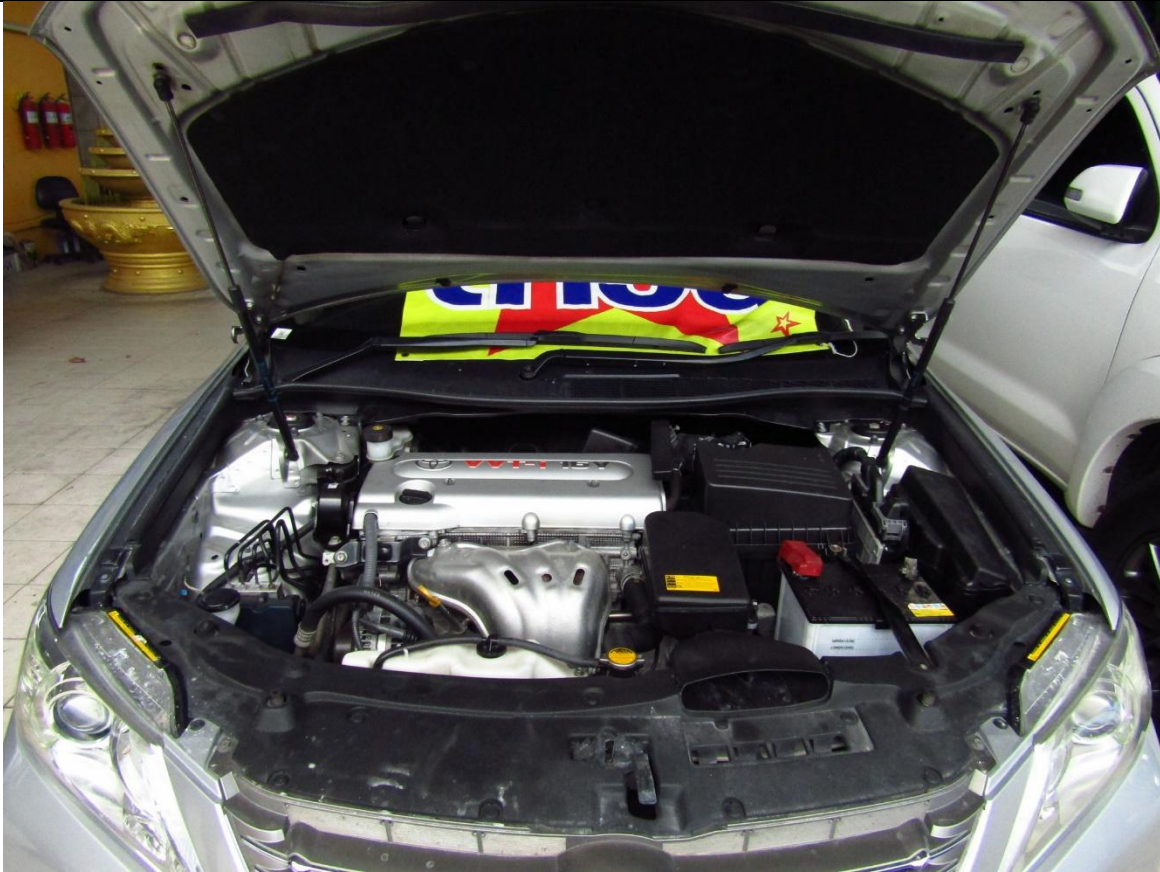
ภาพห้องเครื่อง - Engine Bay Visual Details

No white or black smoke	
 	สภาพพร้อมของโครงสร้างแชสซี Chassis Frames & Members Appearance	สภาพดีตามอายุการใช้งาน
 	ระดับของเหลว Fluid Level	อยู่ในระดับปกติ
 	การรั่วไหลของน้ำมัน Fluid Leaks	ไม่มี
 	จุดจับยึด Mountings	สภาพดีตามอายุการใช้งาน
 	สายไฟ และท่อ Hoses & Pipes	สภาพดีตามอายุการใช้งาน
 	ปั๊มน้ำ และพัดลม Water Pump & Fan	สภาพดีตามอายุการใช้งาน
 	ระบบการจุดระเบิด Ignition System	ปกติ
 	ระบบน้ำมัน Fuel System	ปกติ

Battery Test Note: If state of charge is lower than 80%, battery need to fully recharge before used. (ถ้า state of charge ต่ำกว่า 80% ควรทำการชาร์ต แบตเตอรี่ให้เต็มก่อนใช้งาน)	Voltage	12.13	V
		Rating	480	CCA
		Current	404	CCA
		Internal resistance	6.70	mΩ
		State of Charge	33	%
		State of Health	69	%
		Status	Good	
Test Date	18.04.61

Voltage	13.79	V
Status	Normal	
Start System Test		
Start Voltage	9.19	V
Status	Normal	
Max. Load Test at 2000 rpm		
Max. Load	13.54	V
Voltage		
Status	Normal

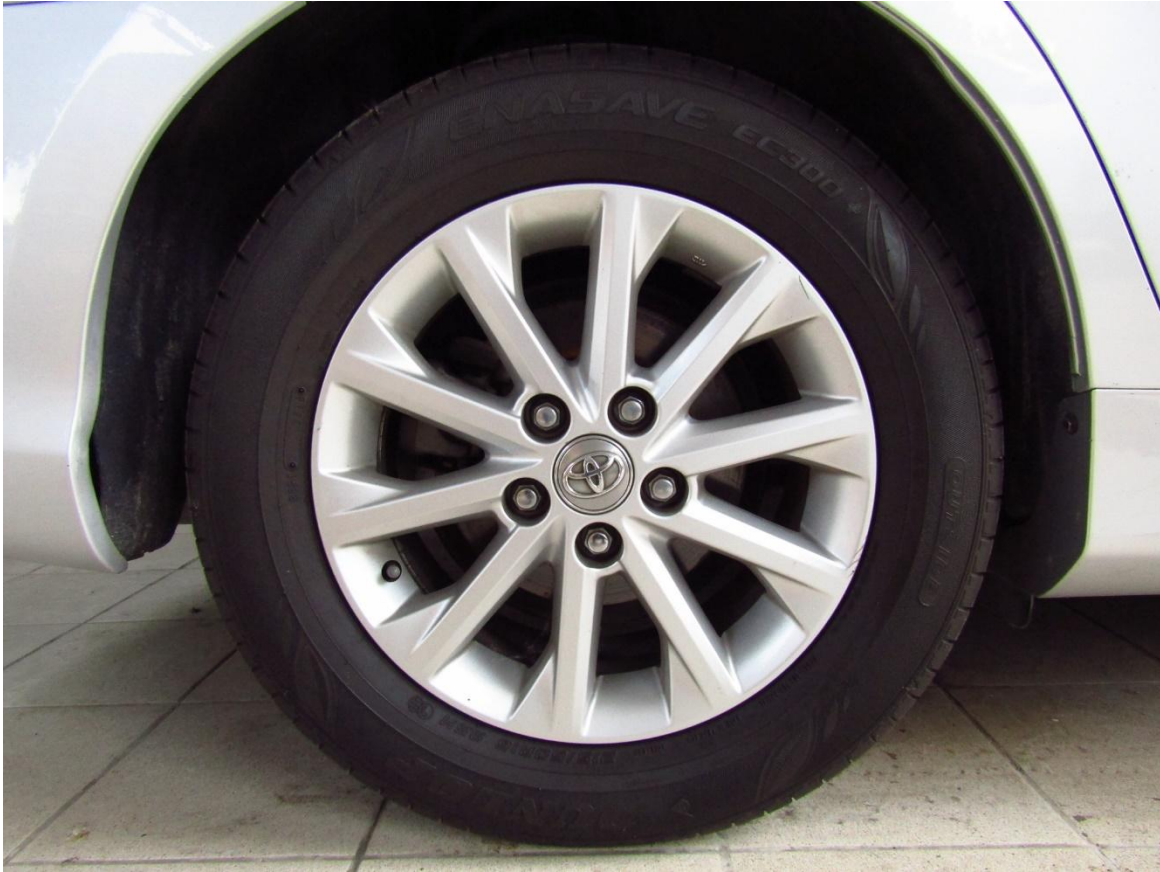
ภาพโดยรวมของยาง ล้อ และ เบรค - Tyres, Wheels & Brakes Visual Details:

สภาพยางรถยนต์, เดือน/ปี ผลิต Tyres Appearance, Year	ปียางผลิต 3816 ยางสภาพดี

ผ้าเบรค (หน้า/หลัง) Brake Pads (Front/Rear)	สภาพดีตามอายุการใช้งาน

จานเบรค Brake Discs (Front/Rear)	ควรเจียจานเบรคครั้งต่อไปที่เปลี่ยนผ้าเบรค

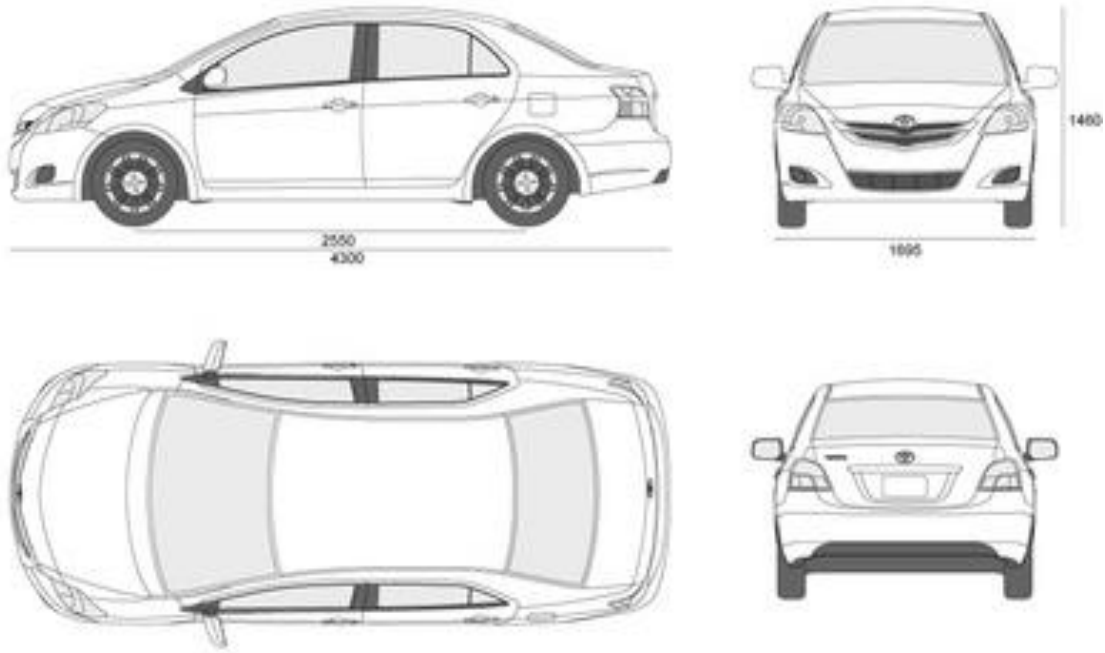
ความหนาสีรอบรถเก๋ง 3,4 และ 5 ประตู - Paint Thickness on 3,4 and 5 door car:

ชิ้นส่วนยานยนต์ (Car Part)	ความหนาสี Paint Thickness (µm)			
	P1	P2	P3	Average
Front Wing (RH)	85	95	105	95
Front Wing (LH)	97	95	92	95
Front Door (RH)	86	83	98	89
Front Door (LH)	102	86	101	96
Rear Door (RH)	92	81	83	85
Rear Door (LH)	98	87	103	96

ชิ้นส่วนยานยนต์ (Car Part)	ความหนาสี Paint Thickness (µm)			
	P1	P2	P3	Average
Rear Wing (RH)	110	97	100	102
Rear Wing (LH)	108	94	121	108
Front Bumper				
Rear Bumper				
Bonnet	237	232	230	233
Roof	80	79	78	79
Boot/Tail Gate	89	93	96	93
