Vehicle Inspection Report

สรุปผลการตรวจสอบ (Inspection Summary)

ยี่ห้อ/รุ่น (Make/Model): TOYOTA HiLUX REVO	วันที่ตรวจสอบรถยนต์ (Date of Inspection): 7.3.61
เลขตัวถัง (VIN): MROCB8CC500281497	เลขคำขอบริการ (Job No.) : I018/0027-042
เลขเครื่องยนต์ (Engine No.): 2GD4158290	Vehicle Picture:

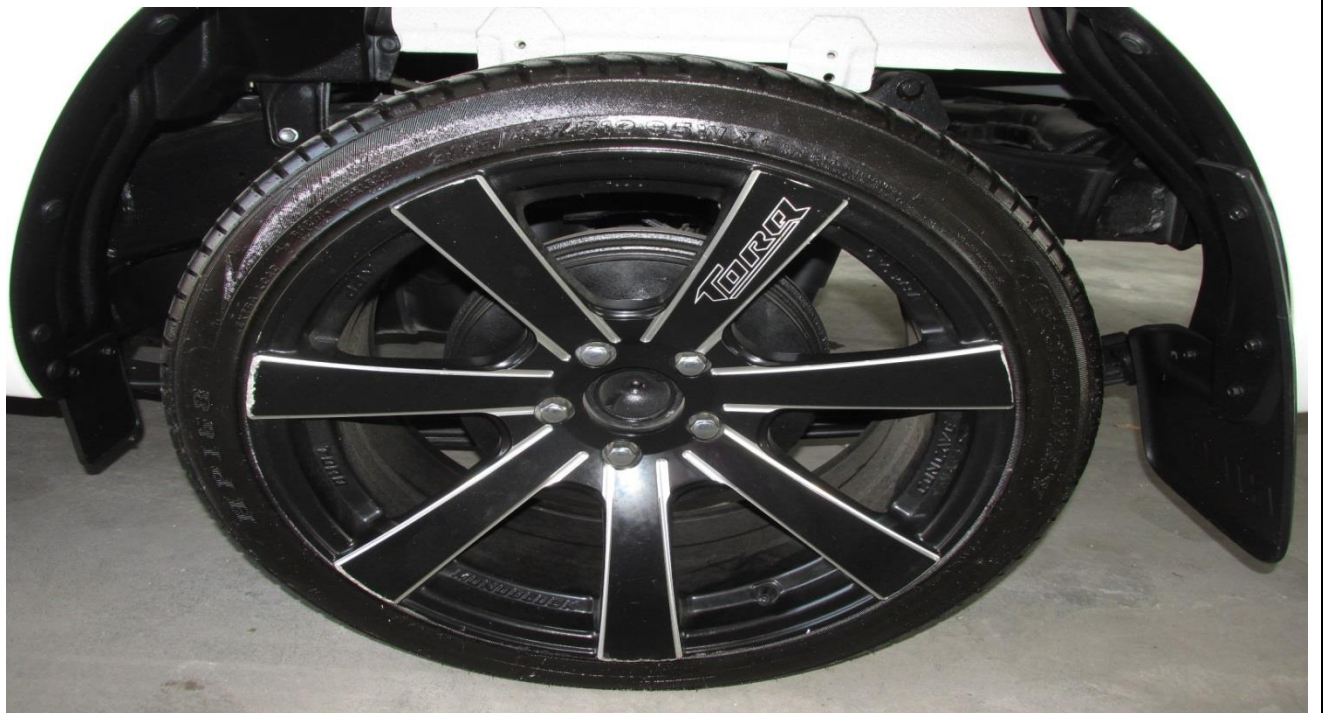
ภาพโดยรวมของยาง ล้อ และ เบรค - Tyres, Wheels & Brakes Visual Details:

สภาพยางรถยนต์, เดือน/ปี ผลิต Tyres Appearance, Year	ปียางผลิต 1016 ยางสภาพดี
 	สภาพล้อรถ Wheel Rims Appearance	สภาพดีตามอายุการใช้งาน
 	ยางอะไหล่ และ ล้อ Spare Tyre & Rim	มีประจำรถ
 	ก้ามเบรค และ ท่อน้ำมัน Brake Hose Callipers & Pipes	สภาพปกติไม่พบการรั่วซึม
 	ผ้าเบรค (หน้า/หลัง) Brake Pads (Front/Rear)	สภาพดีตามอายุการใช้งาน
 	จานเบรค Brake Discs (Front/Rear)	ควรเจียจานเบรคครั้งต่อไปที่เปลี่ยนผ้าเบรค
