1022/0142-15

Mercedes-Benz CLS250 CDI AMG 2.1 W21...

Sep 7, 2022

Vehicle Inspection Report

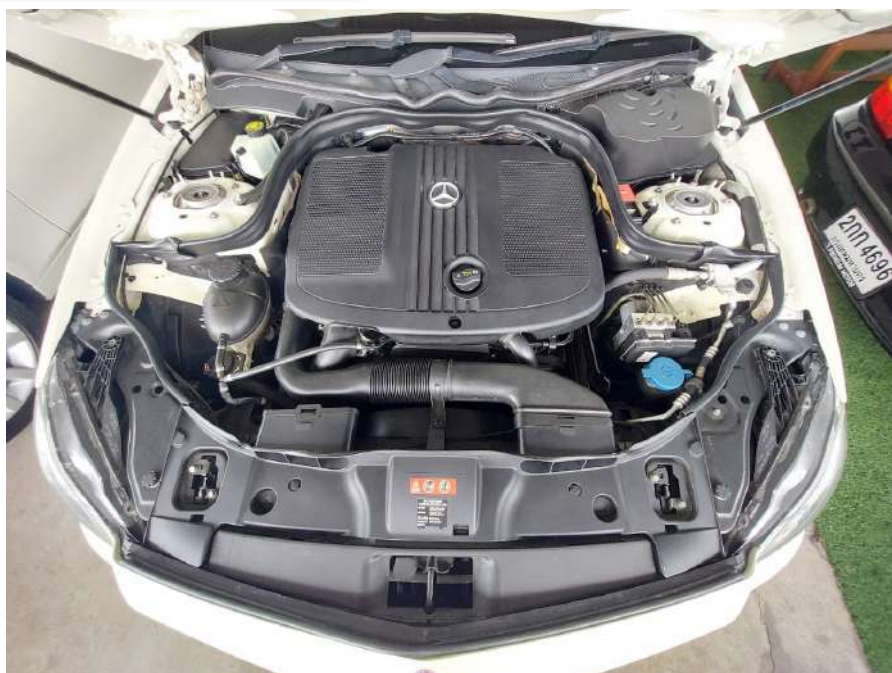
ภาพห้องเครื่อง

สตาร์ทไม่ติด (Won't Start)

Voltage	11.21	V
Rating	700	CCA
Current	120	CCA
Internal resistance	8.35	mΩ
State of Charge	20	%
State of Health	25	%
Status	REPLACE

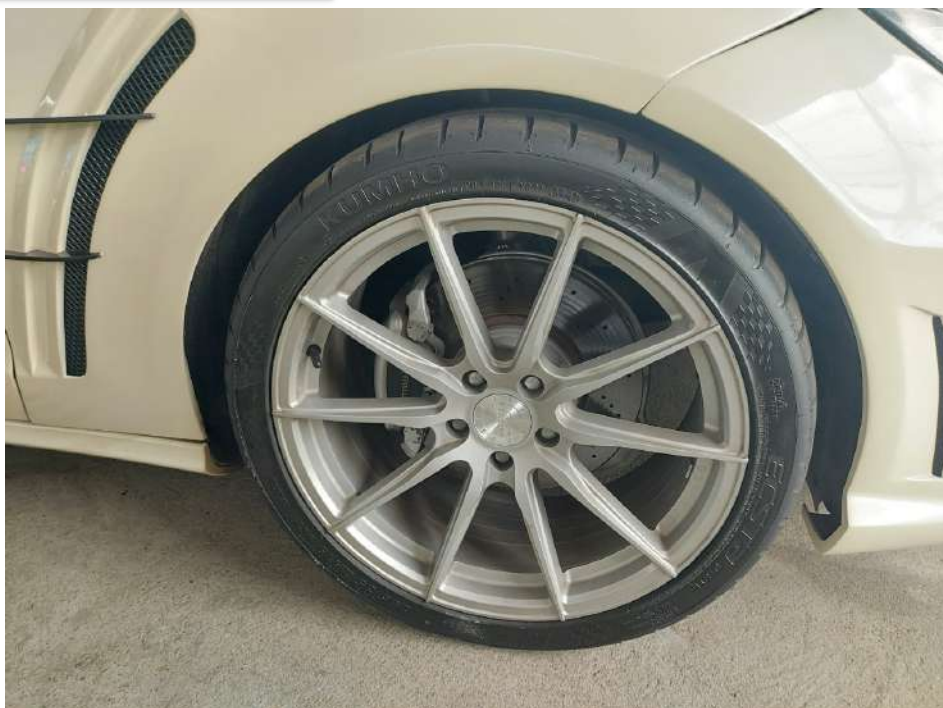
ขอบยาง ล้อ

01/22
