Ford Everest 2.0 Titanium+

MNBAXXMAWAKY19971

INSPECTION
BY ONE2CAR

Vehicle Inspection Report

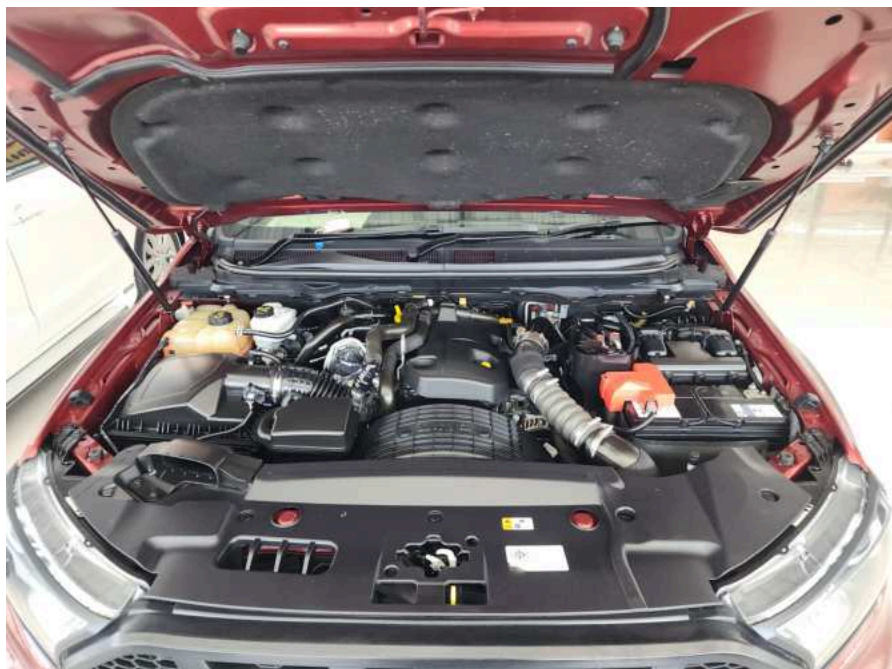
ภาพห้องเครื่อง

การทดสอบ แบตเตอรี่ Battery Test

Voltage	12.63	V
Rating	600	CCA
Current	322	CCA
Internal resistance	8.67	mΩ
State of Charge	100	%
State of Health	28	%
Status	REPLACE

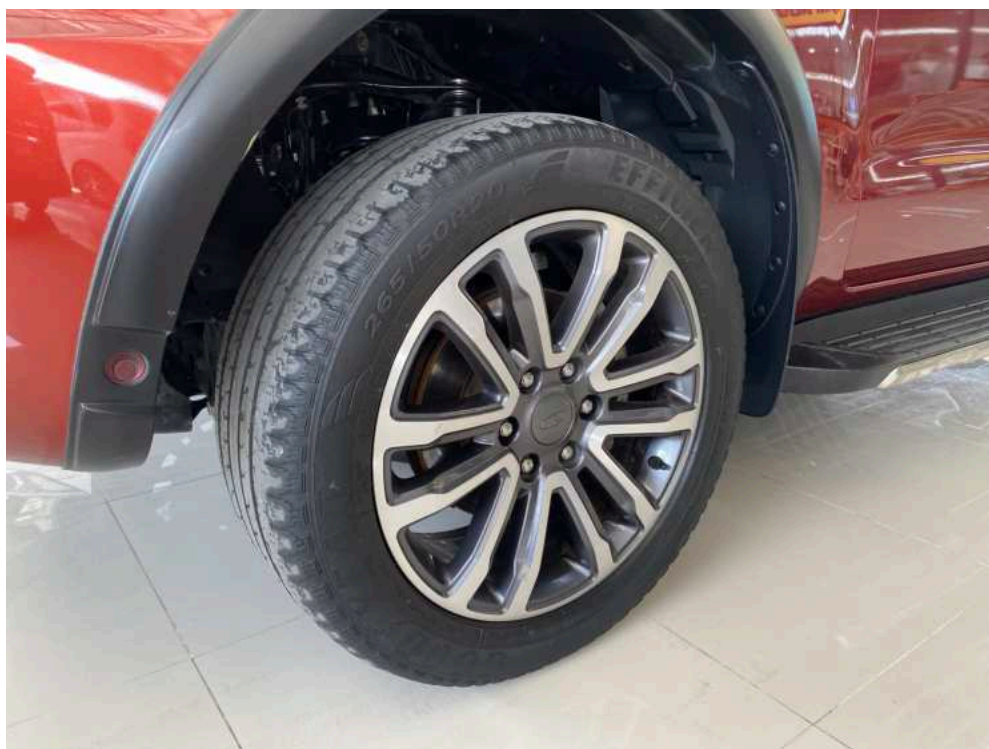
ขอบยาง ล้อ

5.1 สภาพยางรถยนต์, สัปดาห์/ปี ผลัด Tires Appearance, Year

พอใช้ (Fair)

03/19
