Vehicle Inspection Report

ยี่ห้อ/รุ่น (Brand/Model): BENZ S320 L CDI	วันที่ตรวจสอบรถยนต์ (Date of Inspection): 31.07.61
หมายเลขตัวถัง (VIN): WDD221122 6L 001143	เลขคำขอบริการ (Job No.): I018/132-003
หมายเลขเครื่องยนต์ (Engine No.): 642930 40 234400	Vehicle Picture:

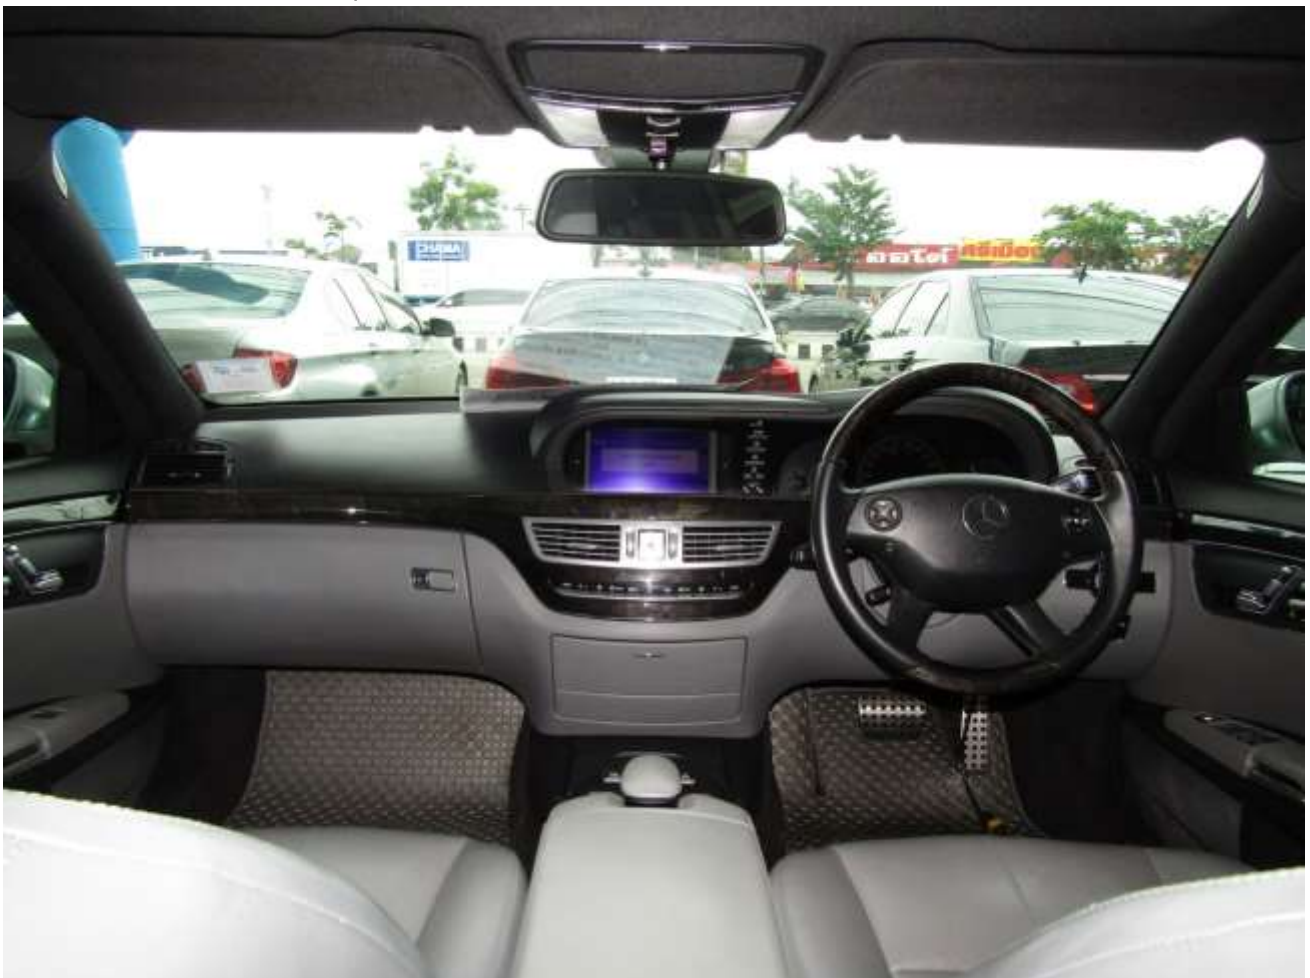
ภาพภายในด้านหน้า หลัง และ จุดบกพร่อง - Interior Visual Details (Front, Rear and/or Defect):

อื่นๆ เพิ่มเติม เช่น กลิ่น เศษกระดาษ Odor and Other	หนึ่งขอบจอ ด้านหลังขาด

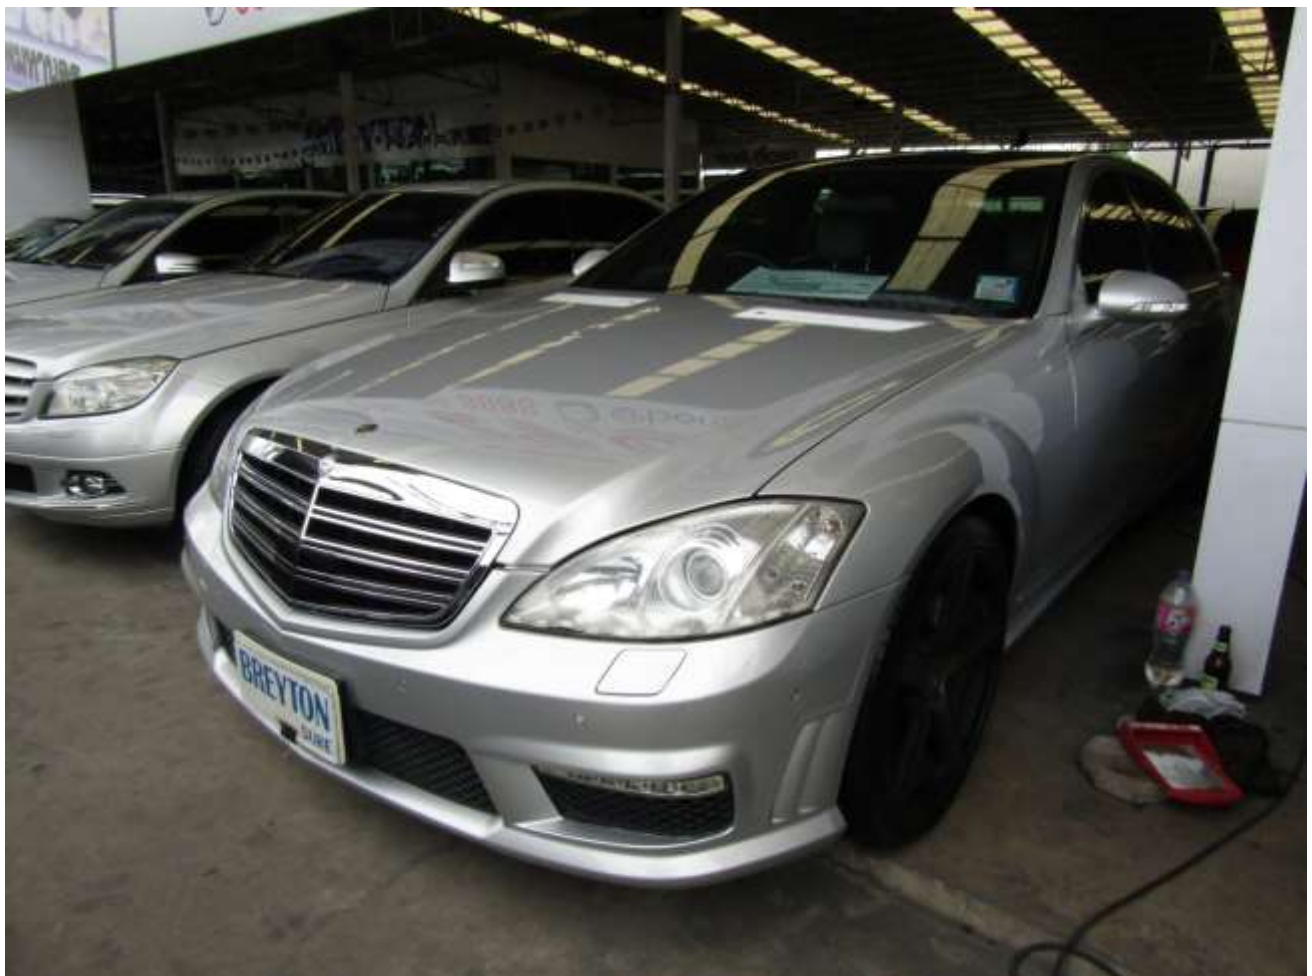
ภาพภายนอก - Exterior Visual Details:

อื่นๆเพิ่มเติม Others	โครมไฟหน้า มีการแกะและทาสีโคนใหม่ ทั้ง 2 ข้าง

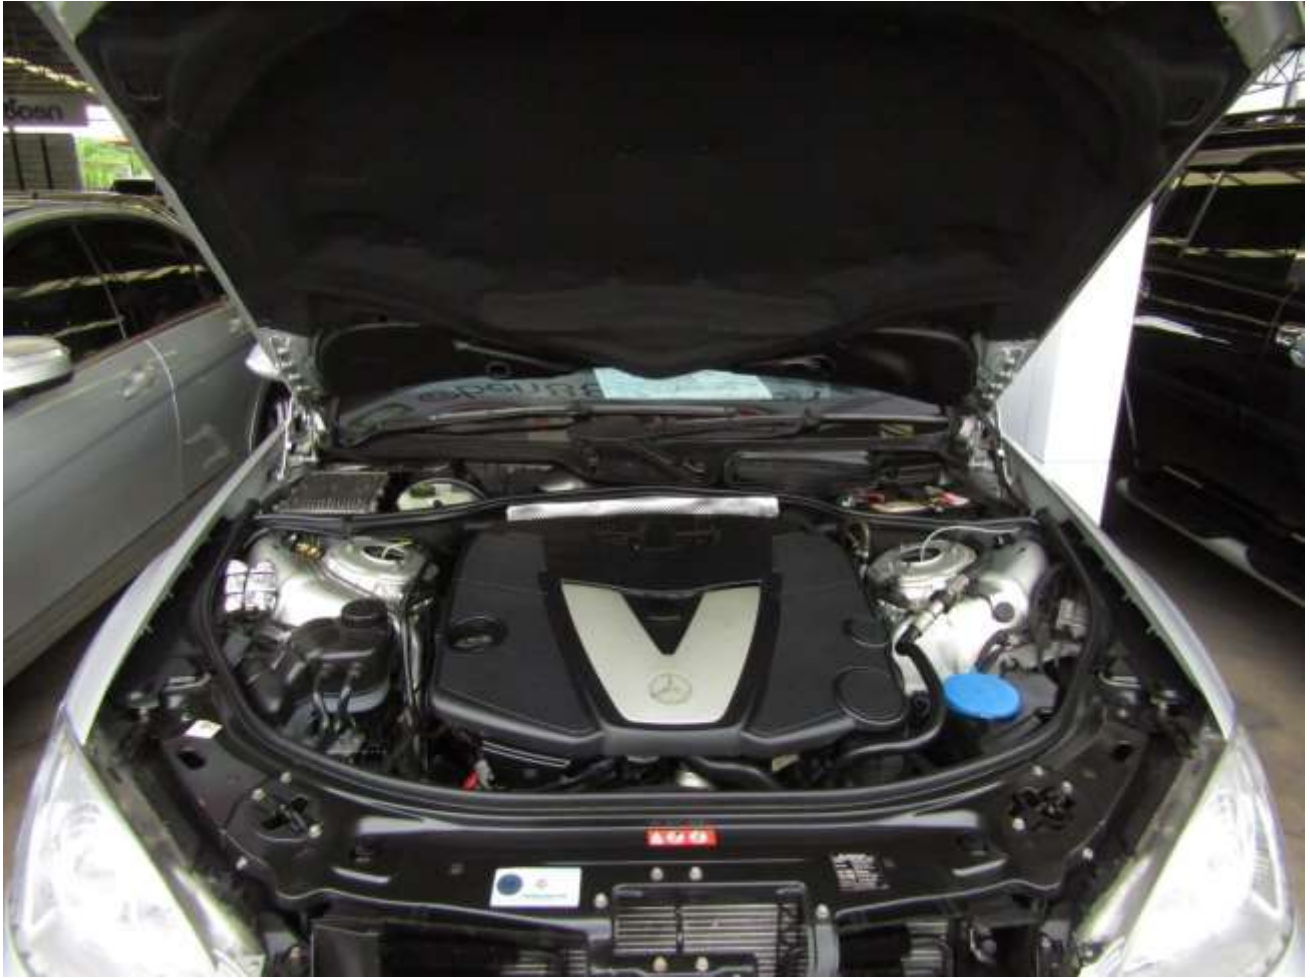
ภาพห้องเครื่อง - Engine Bay Visual Details:

เครื่องยนต์ไม่พบการรั่วซึม No any leak on engine	มีคราบน้ำมัน
 	รถสตาร์ทติดง่าย The car start without struggling	ใช่

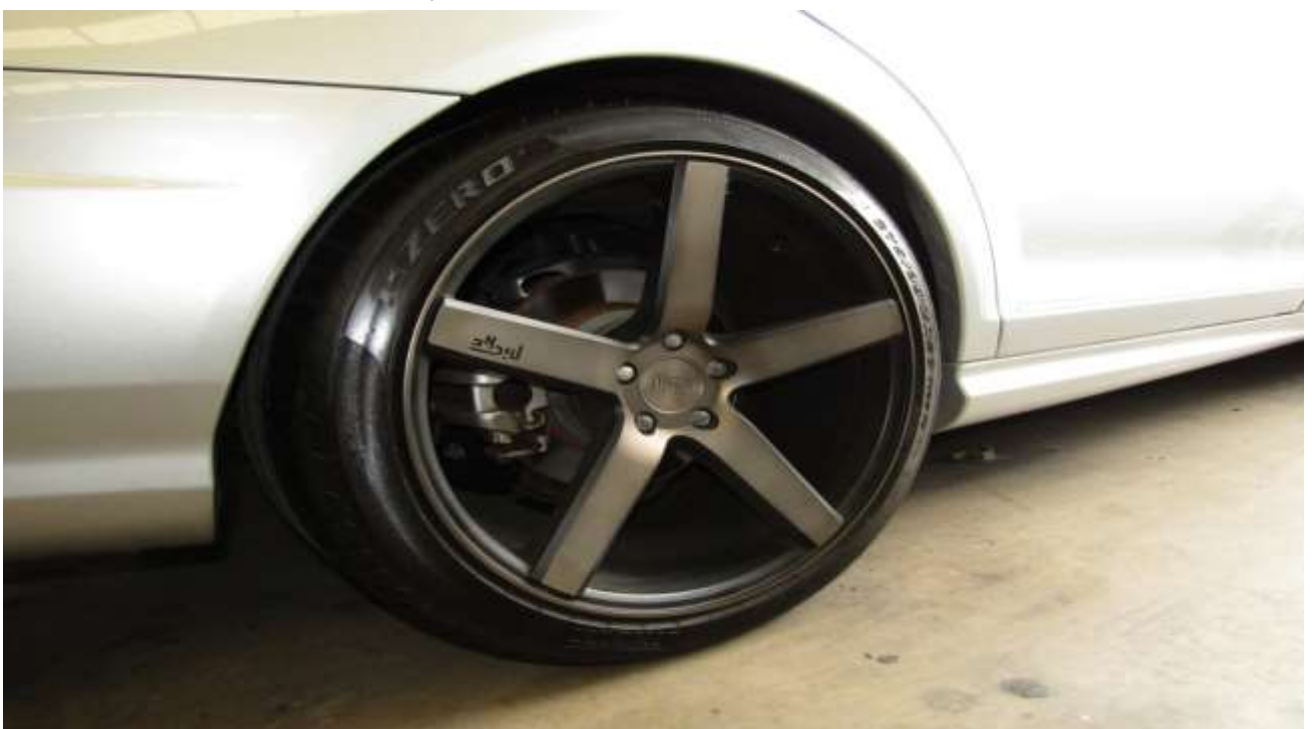
ภาพโดยรวมของยาง ล้อ และ เบรค - Tyres, Wheels & Brakes Visual Details:

คาลิปเปอร์เบรค และท่อน้ำมัน Brake Hose Callipers & Pipes	สภาพปกติไม่พบการรั่วซึม
 	ผ้าดิสเบรค (หน้า/หลัง) Brake Pads (Front/Rear)	สภาพตามอายุการใช้งาน
 	จานดิสเบรค(หน้า/หลัง) Brake Discs (Front/Rear)	ควรเจียจานเบรคครั้งต่อไปที่เปลี่ยนผ้าเบรค
 	ดรัมเบรคล้อหลัง Brakes and Drums any No Leakage	N/A
 	การทำงานของเบรคมือ Park Brake function	ระบบการทำงานปกติ
 	คำแนะนำอื่นๆ Other	N/A
