Vehicle Inspection Report

ยี่ห้อ/รุ่น (Brand/Model): FORD RANGER 4DR	วันที่ตรวจสอบรถยนต์ (Date of Inspection): 18.6.61
หมายเลขตัวถัง (VIN): MNBUMFO50CW154609	เลขคำขอบริการ (Job No.): I018/095-004
หมายเลขเครื่องยนต์ (Engine No.): P5AT 1037225	Vehicle Picture:

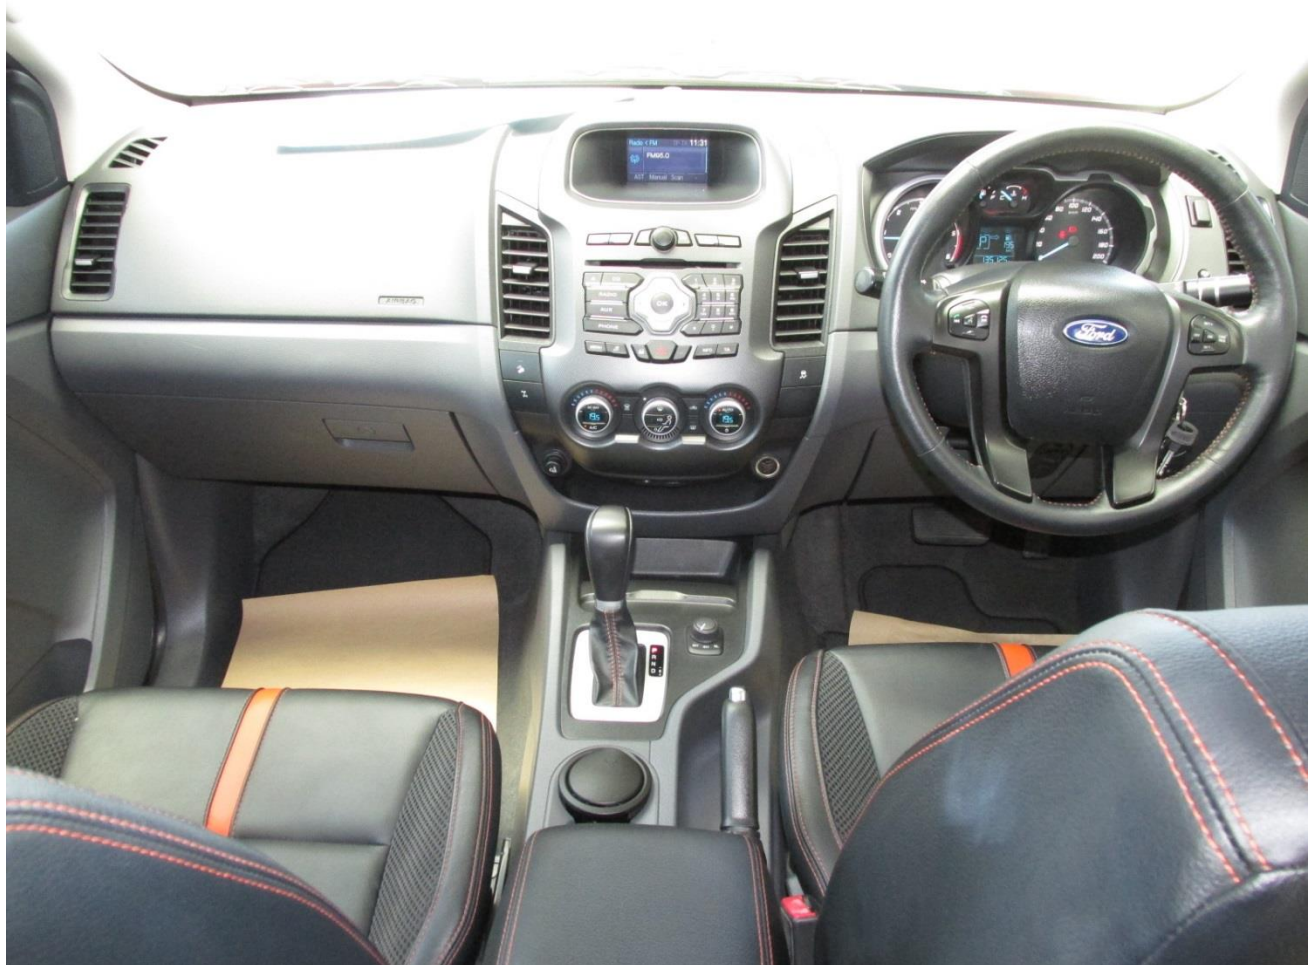
ภาพภายในด้านหน้า หลัง และ จุดบกพร่อง - Interior Visual Details (Front, Rear and/or Defect):

ที่นั่ง สภาพ Seat Appearance	สภาพดีตามอายุการใช้งาน
 	การทำงาน การปรับ และการล็อกเบาะ Seat Adjust functional	ทำงานได้ดี
 	สภาพ รางใต้เบาะ Seat slide adjust rail	สภาพดีตามอายุการใช้งาน
 	เข็มขัดนิรภัย Seat Belts	สภาพดีตามอายุการใช้งาน
 	แผงคอนโซลหน้า Other Trims	สภาพดีตามอายุการใช้งาน
 	เครื่องเสียงภายในรถ Radio/ Multiplayer	เปิด-ปิด ปกติ
 	ลำโพง Speaker working	ทำงานปกติ
 	ไดร์ฟกระจกหลัง Rear Window Demister	สภาพดีไม่พบรอยขาด
 	อุปกรณ์ปรับอากาศทำความเย็นและ ความร้อน Air Condition/Heater	ทำงานปกติ
 	ชุดปัดน้ำฝน และระบบฉีดน้ำกระจก Washers & Wipers	ทำงานปกติ
 	แตร Horn	ทำงานปกติ
 	บานพับ และกลอนประตู Doors, Locks & Hinges	สภาพดีเหมาะสมกับอายุการใช้งาน
 	การเปิดประตูจากด้านใน Door Handle (inside)	ทำงานได้ดี
 	สภาพยางขอบประตู Weather Strip	สภาพดีเหมาะสมกับอายุการใช้งาน
 	การทำงานของกระจกเลื่อนไฟฟ้า Window Operation	ทำงานเปิด-ปิด ปกติ

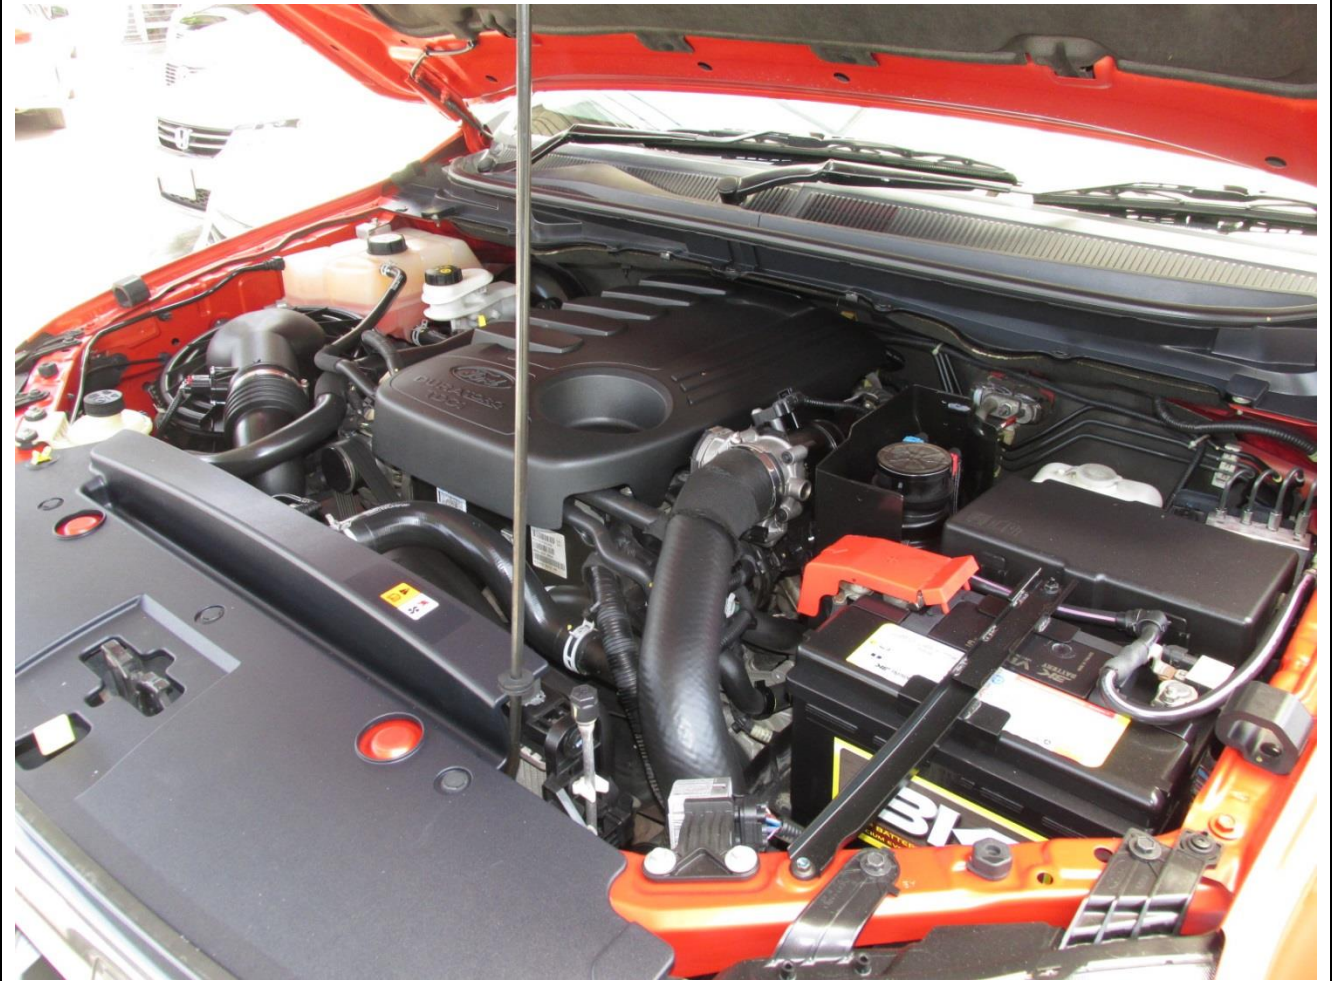
ภาพห้องเครื่อง - Engine Bay Visual Details:

เครื่องยนต์ไม่พบการรั่วซึม No any leak on engine	ใช่

สภาพรวมของโครงสร้าง และตัวถัง Chassis Frames & Members Appearance	สภาพดีตามอายุการใช้งาน
 	ระดับของเหลว Fluid Level	อยู่ในระดับปกติ

จุดจับยึด Mountings	สภาพดีตามอายุการใช้งาน
 	สายไฟ และท่อ Hoses & Pipes	สภาพดีตามอายุการใช้งาน

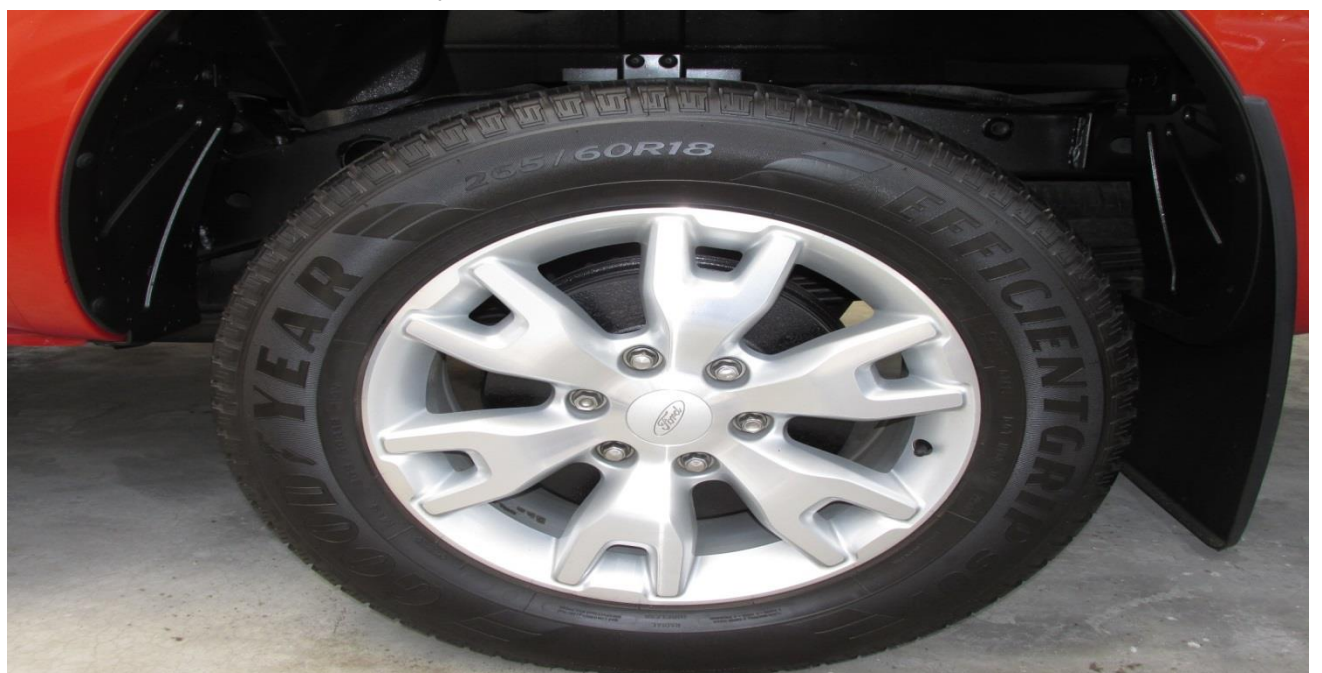
ภาพโดยรวมของยาง ล้อ และ เบรค - Tyres, Wheels & Brakes Visual Details:

สภาพยางรถยนต์, สัปดาห์/ปี ผลิต Tyres Appearance, Year	2317
 	สภาพล้อ,ฝาครอบล้อ Wheel Rims Appearance	สภาพดีตามอายุการใช้งาน
 	ล้อ และยางอะไหล่ Spare Tyre & Rim	มีประจำรถ
 	คาลิปเปอร์เบรค และท่อน้ำมัน Brake Hose Callipers & Pipes	สภาพปกติไม่พบการรั่วซึม
 	ผ้าดิสเบรค (หน้า/หลัง) Brake Pads (Front/Rear)	สภาพดีตามอายุการใช้งาน
 	จานดิสเบรค(หน้า/หลัง) Brake Discs (Front/Rear)	ควรเจียจานเบรคครั้งต่อไปที่เปลี่ยนผ้าเบรค
 	ดรัมเบรคล้อหลัง Brakes and Drums any No Leakage	สภาพดีตามอายุการใช้งาน
 	การทำงานของเบรคมือ Park Brake function	ระยะเวลาทำงานปกติ
 	คำแนะนำอื่นๆ Other	N/A
