Honda Mobilio 1.5 RS Wagon

Oct 3, 2023

## Vehicle Inspection Report สรุปผลการตรวจสภาพรถ (Inspection Summary)

1023/0281-2

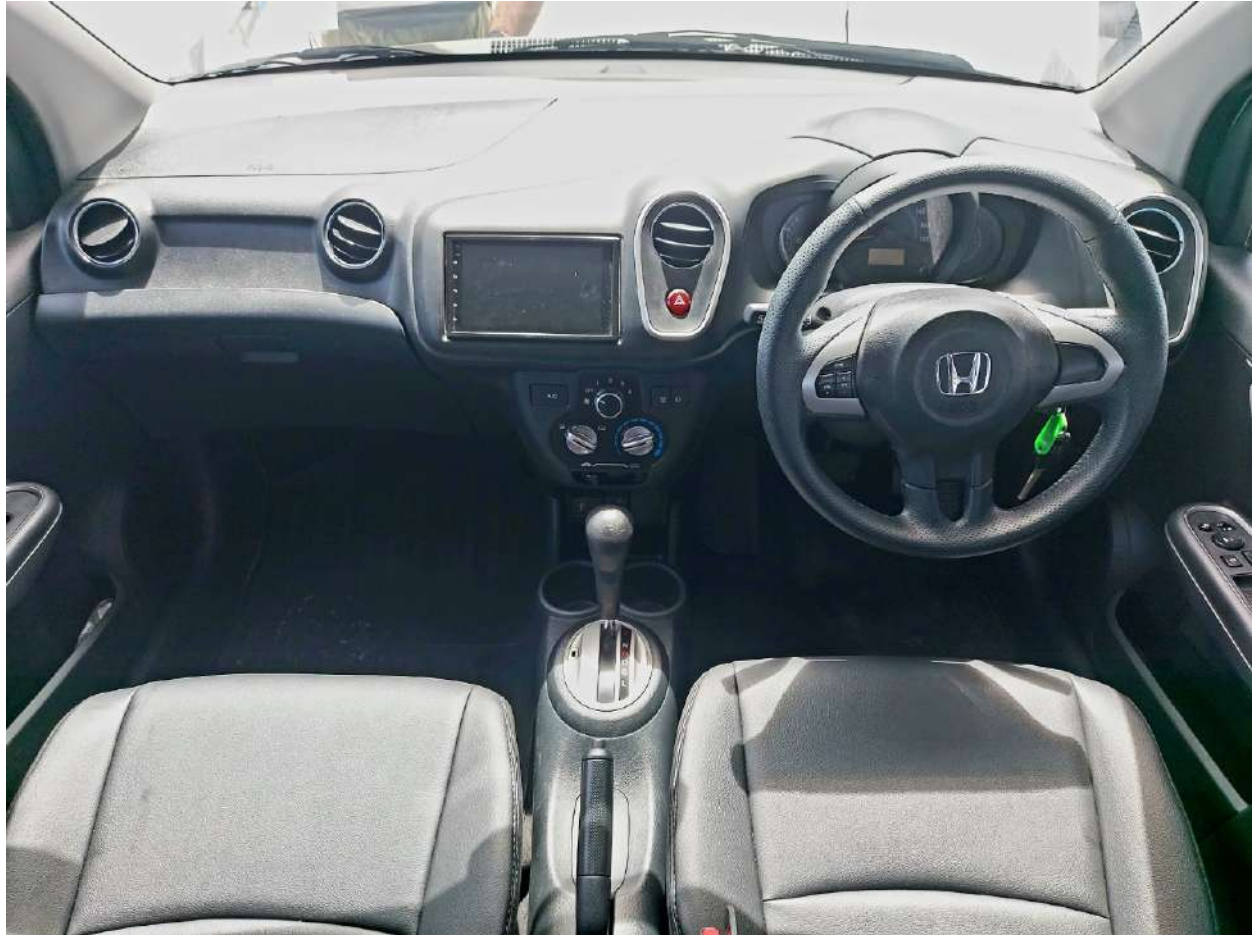
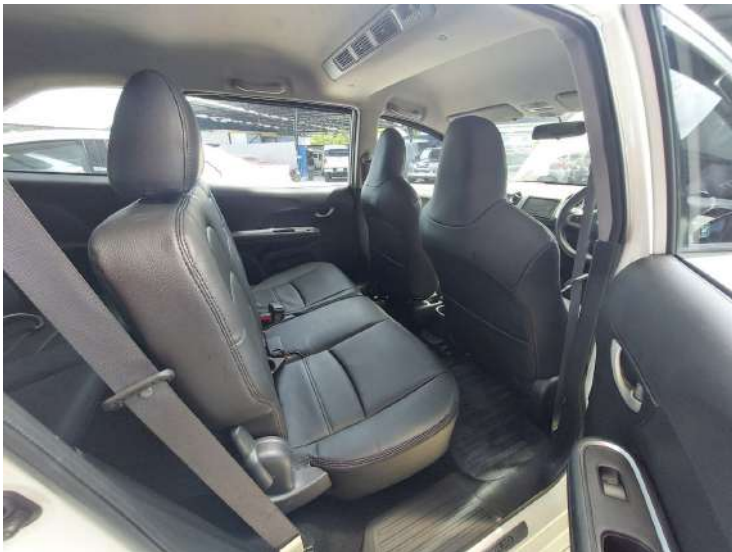
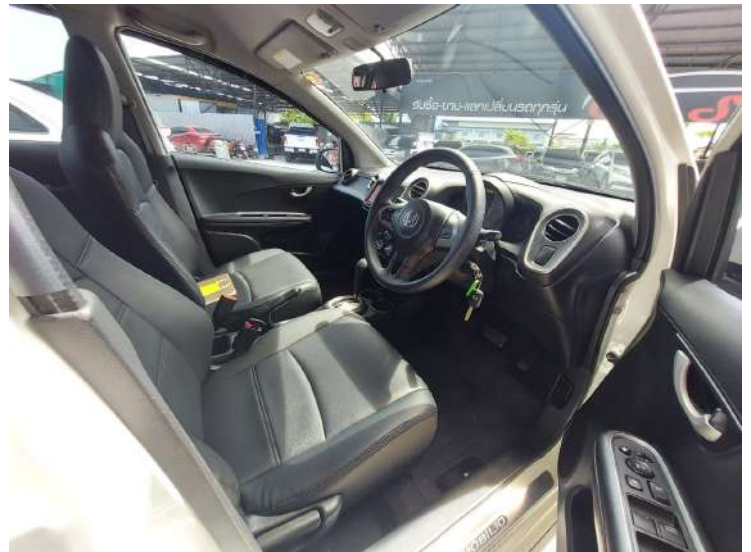
ภาพภายใน

รายการตรวจ 4 รายการ	สถานะ
2.1 สภาพที่นั่ง Seat Appearance	ดี (Good)
2.2 การทำงาน การปรับ และการล็อกเบาะ Seat Adjust functional	ดี (Good)
2.3 สภาพรางไต่เบาะ Seat slide adjust rail	ดี (Good)
2.4 เข็มขัดนิรภัย Seat Belts	ดี (Good)

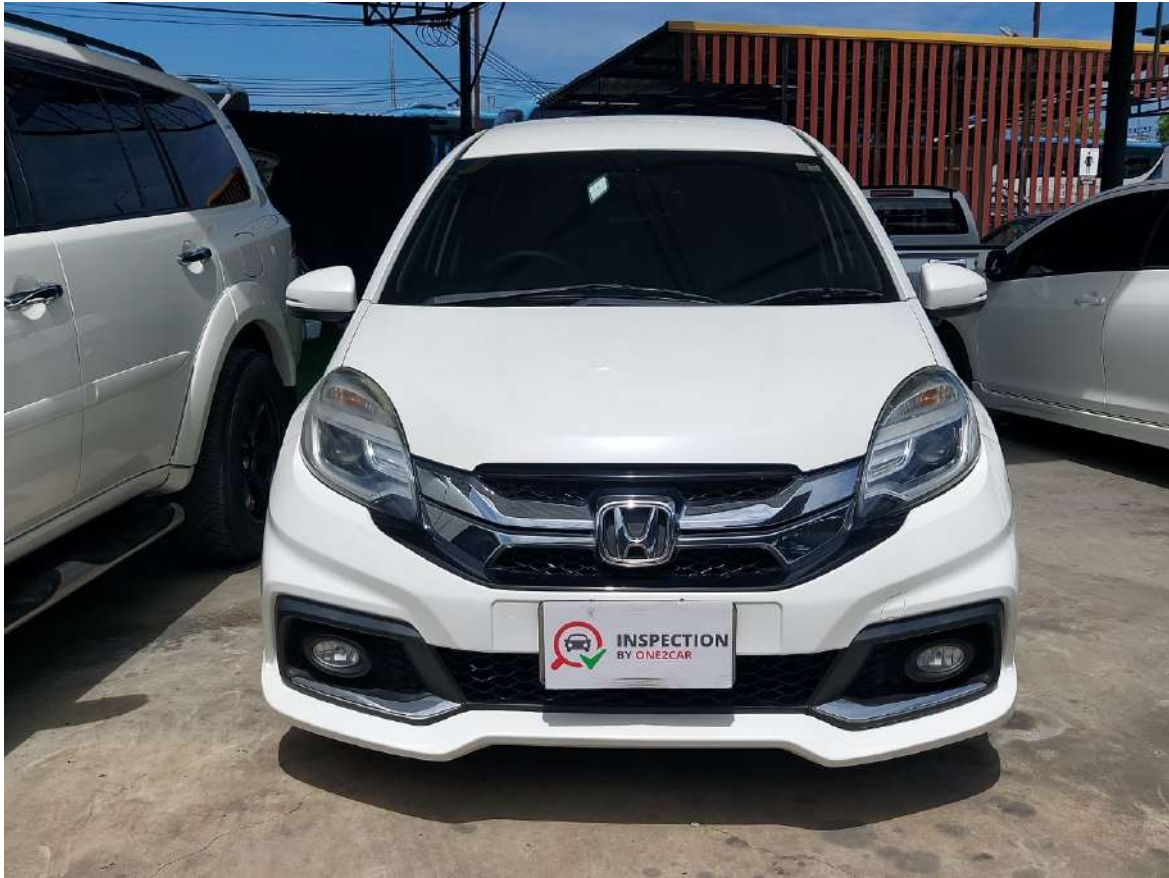
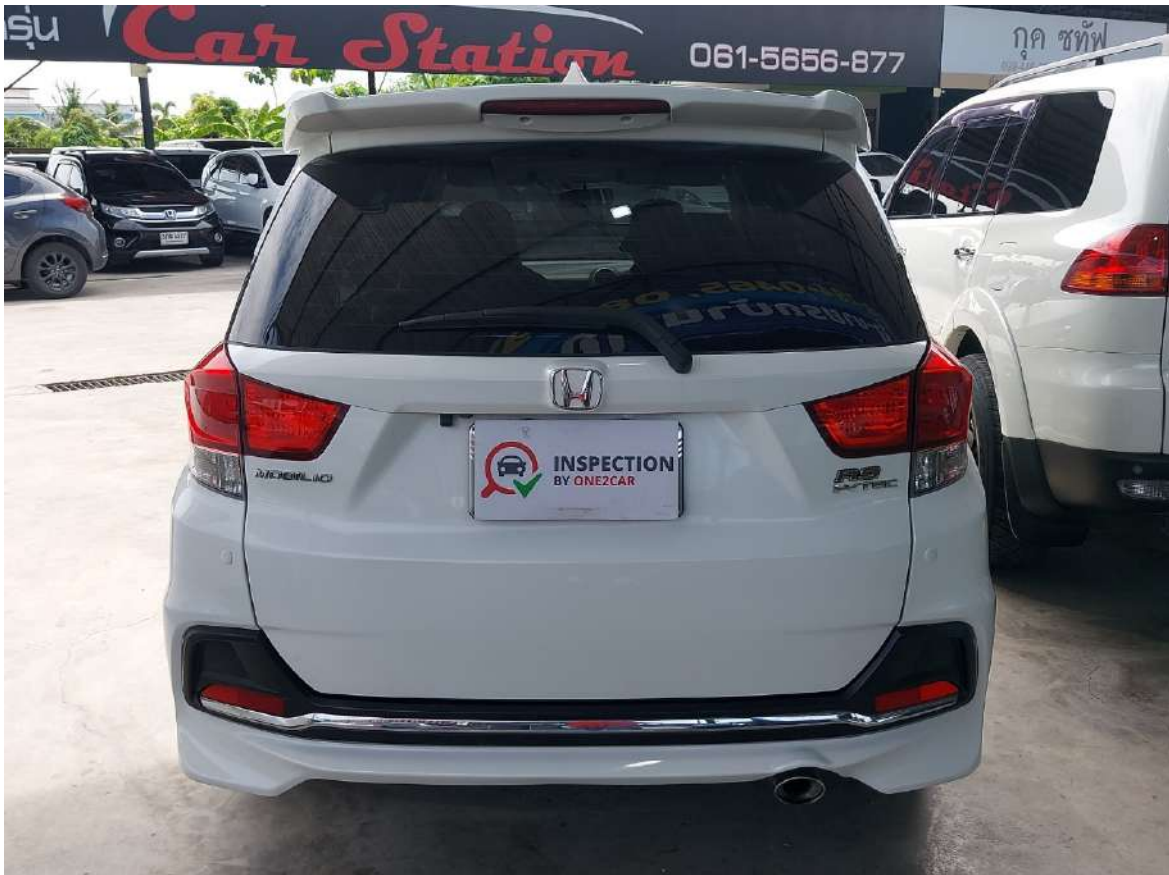
## ภาพภายนอก

- ประเมินสภาพรวม: ผ่าน  
 รายการที่รอกการแก้ไข: ไม่พบรายการแก้ไข  
 ชิ้นส่วนประกอบตัวถังรถ
- ✓ แผ่นเพลทเลขตัวถังมองเห็นได้ชัดเจน
  - ✓ ชิ้นส่วนประกอบตัวถังรถ ผ่านการวัดค่าความหนาของสีแล้ว
  - ✓ สีรถตรงตามเสาเอกสารจดทะเบียน

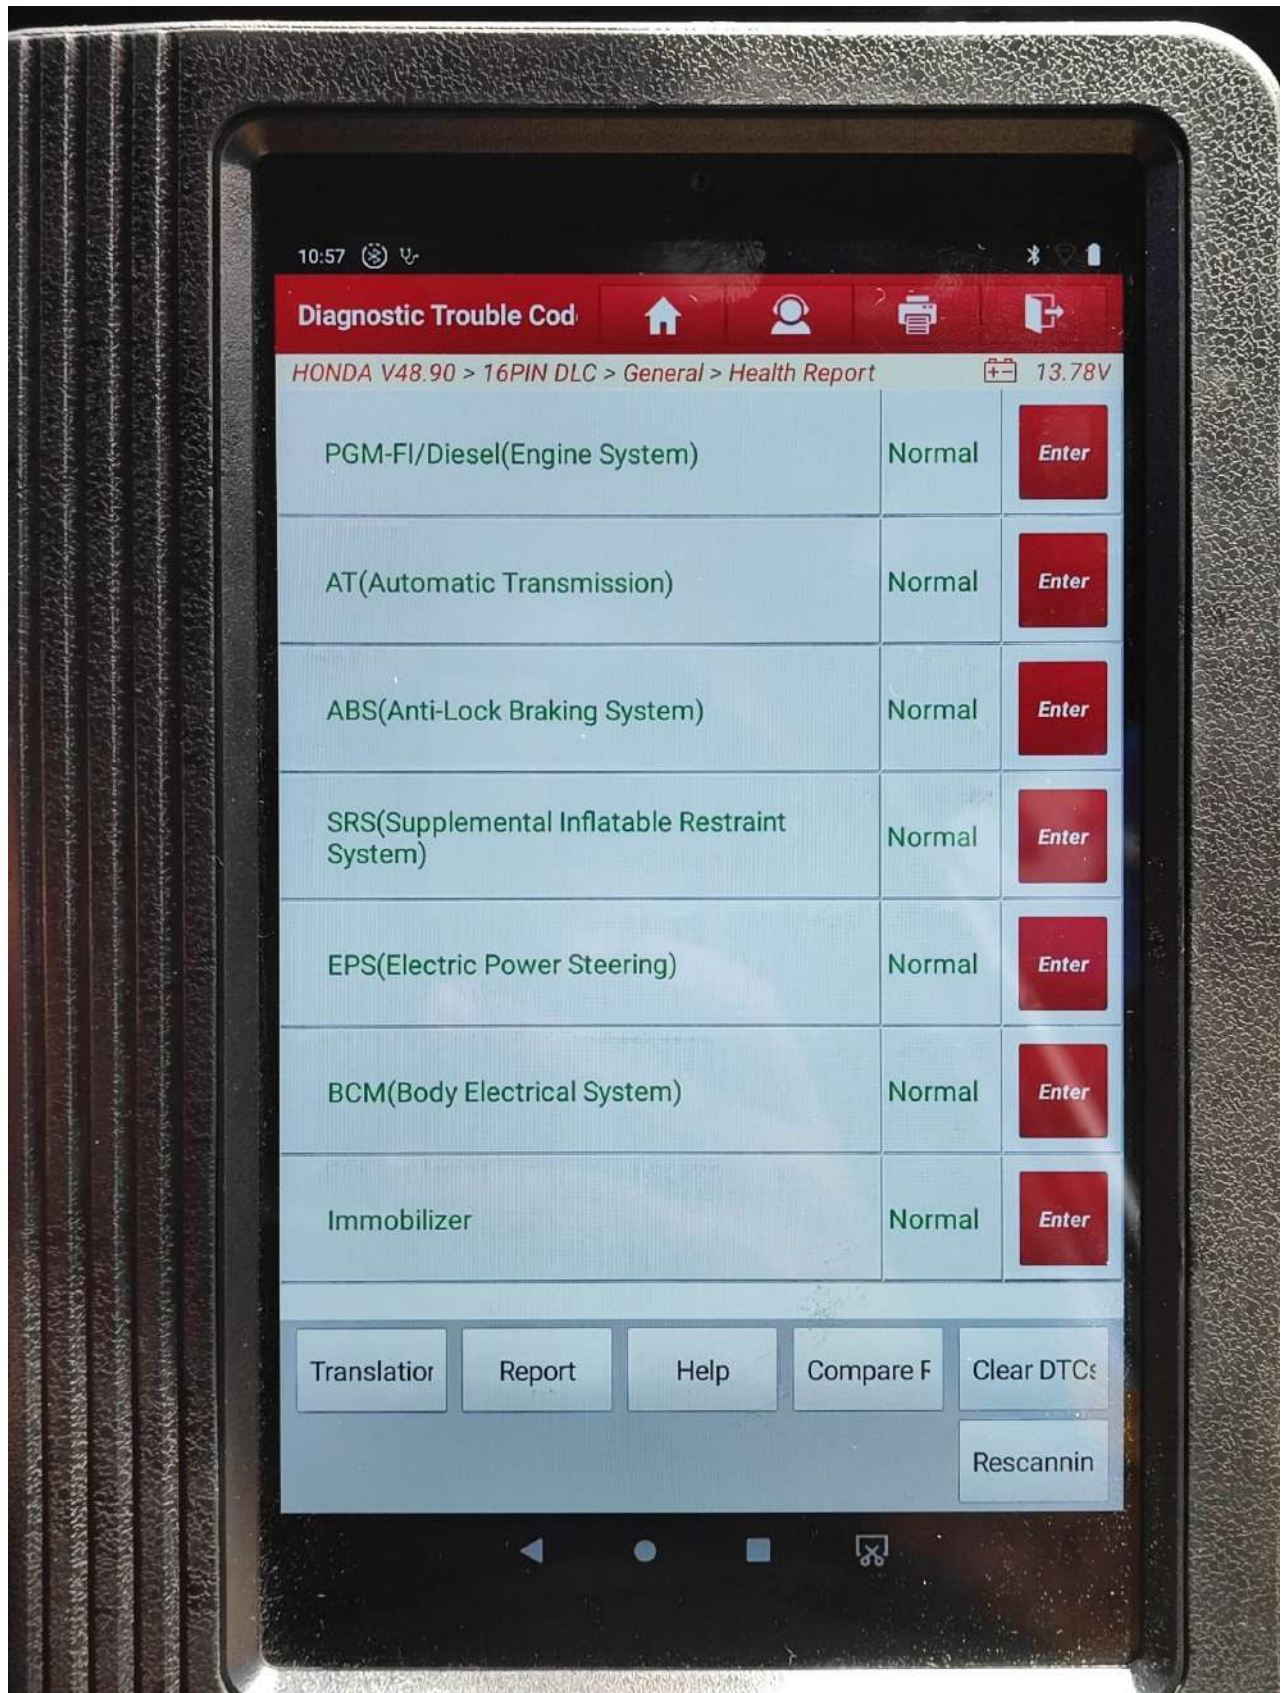
ภาพ OBD

รายการตรวจ 6 รายการ	สถานะ
1.1 ไม่เคยเกิดอุบัติเหตุรุนแรงจนทำให้โครงสร้างรถมีปัญหาความปลอดภัย No Evidence of Major or Hail Damage	ดี (Good)
1.2 ไม่มีการตัดต่อ ตัดแปลง คัชชี และ โครงสร้างรถ No chassis and cab structure modified	ดี (Good)
1.3 ไม่เคยประสบภัยจมน้ำ No Evidence of Flood	ดี (Good)
1.4 ไม่เคยประสบภัยอัคคีภัย No Evidence of Fire	ดี (Good)
1.5 ระบบการทำงานภายในรถยนต์ OBD II On-Board Diagnostics (OBD)	ดี (Good)
1.6 สภาพรถโดยรวม Overall Appearance	ดี (Good)
