I024/0060-17

Mitsubishi Attridge 1.2 GLX

Feb 28, 2024

Vehicle Inspection Report

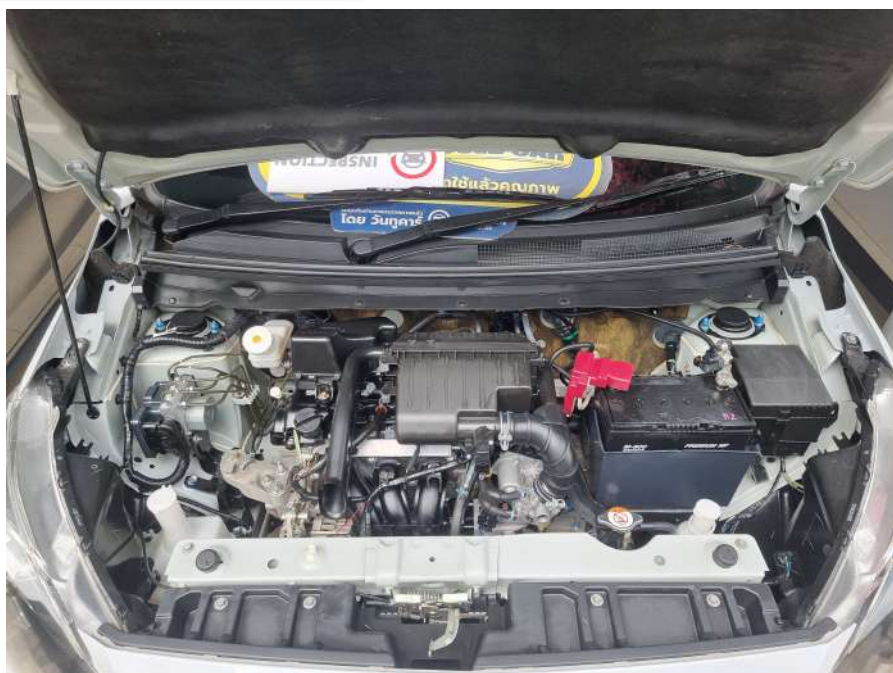
ภาพห้องเครื่อง

Voltage	12.79	V
Rating	420	CCA
Current	153	CCA
Internal resistance	13.75	mΩ
State of Charge	99	%
State of Health	20	%
Status	REPLACE

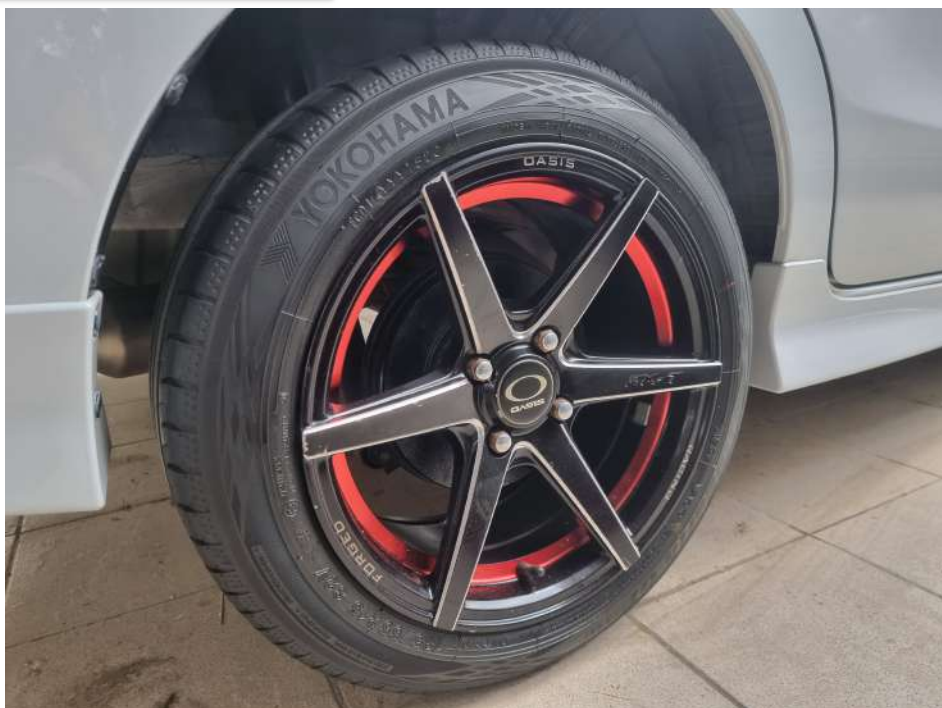
ขอบยาง ล้อ

15/20
