I023/0276-10

Mitsubishi Pajero Sport 2.4 GT

INSPECTION
BY ONE2CAR

Vehicle Inspection Report

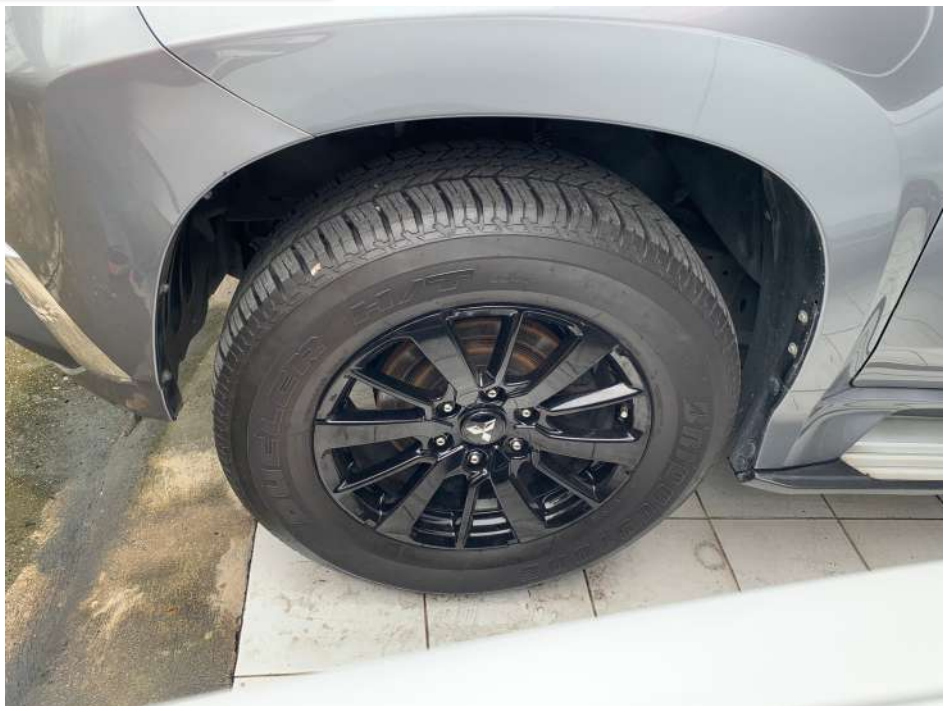
ขอบยาง ล้อ

50/21
