Vehicle Inspection Report สรุปผลการตรวจสภาพรถ (Inspection Summary)

1023/0390-6

Mercedes-Benz E350 2.0 e AMG Dynamic

Dec 15, 2023

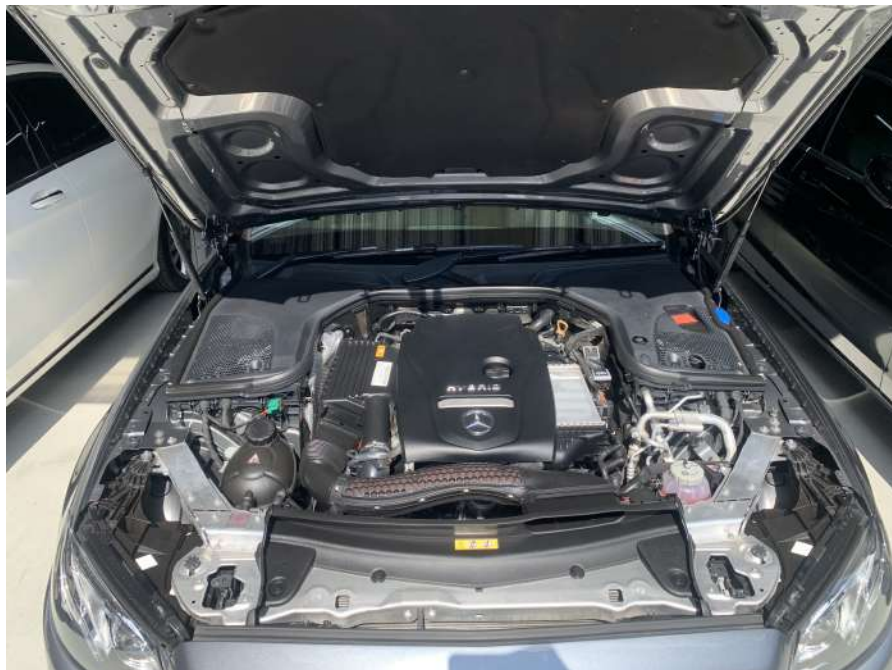
ภาพห้องเครื่อง

Voltage	12.01	V
Rating	700	CCA
Current	812	CCA
Internal resistance	3.44	mΩ
State of Charge	26	%
State of Health	100	%
Status	GREAT

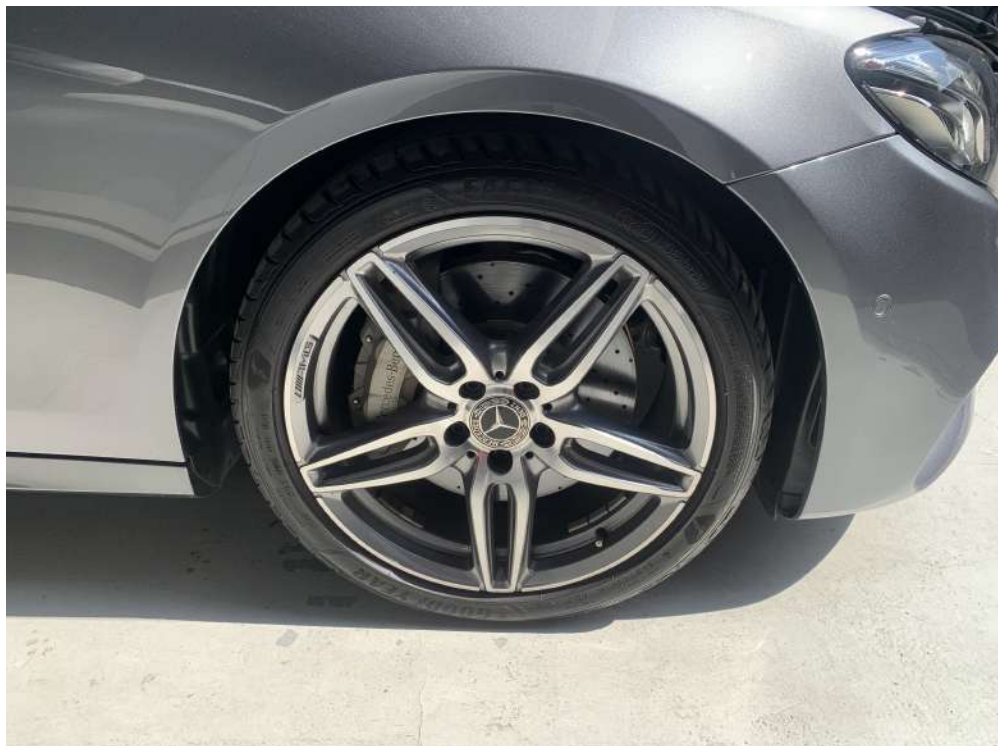
ขอบยาง ล้อ

22/21

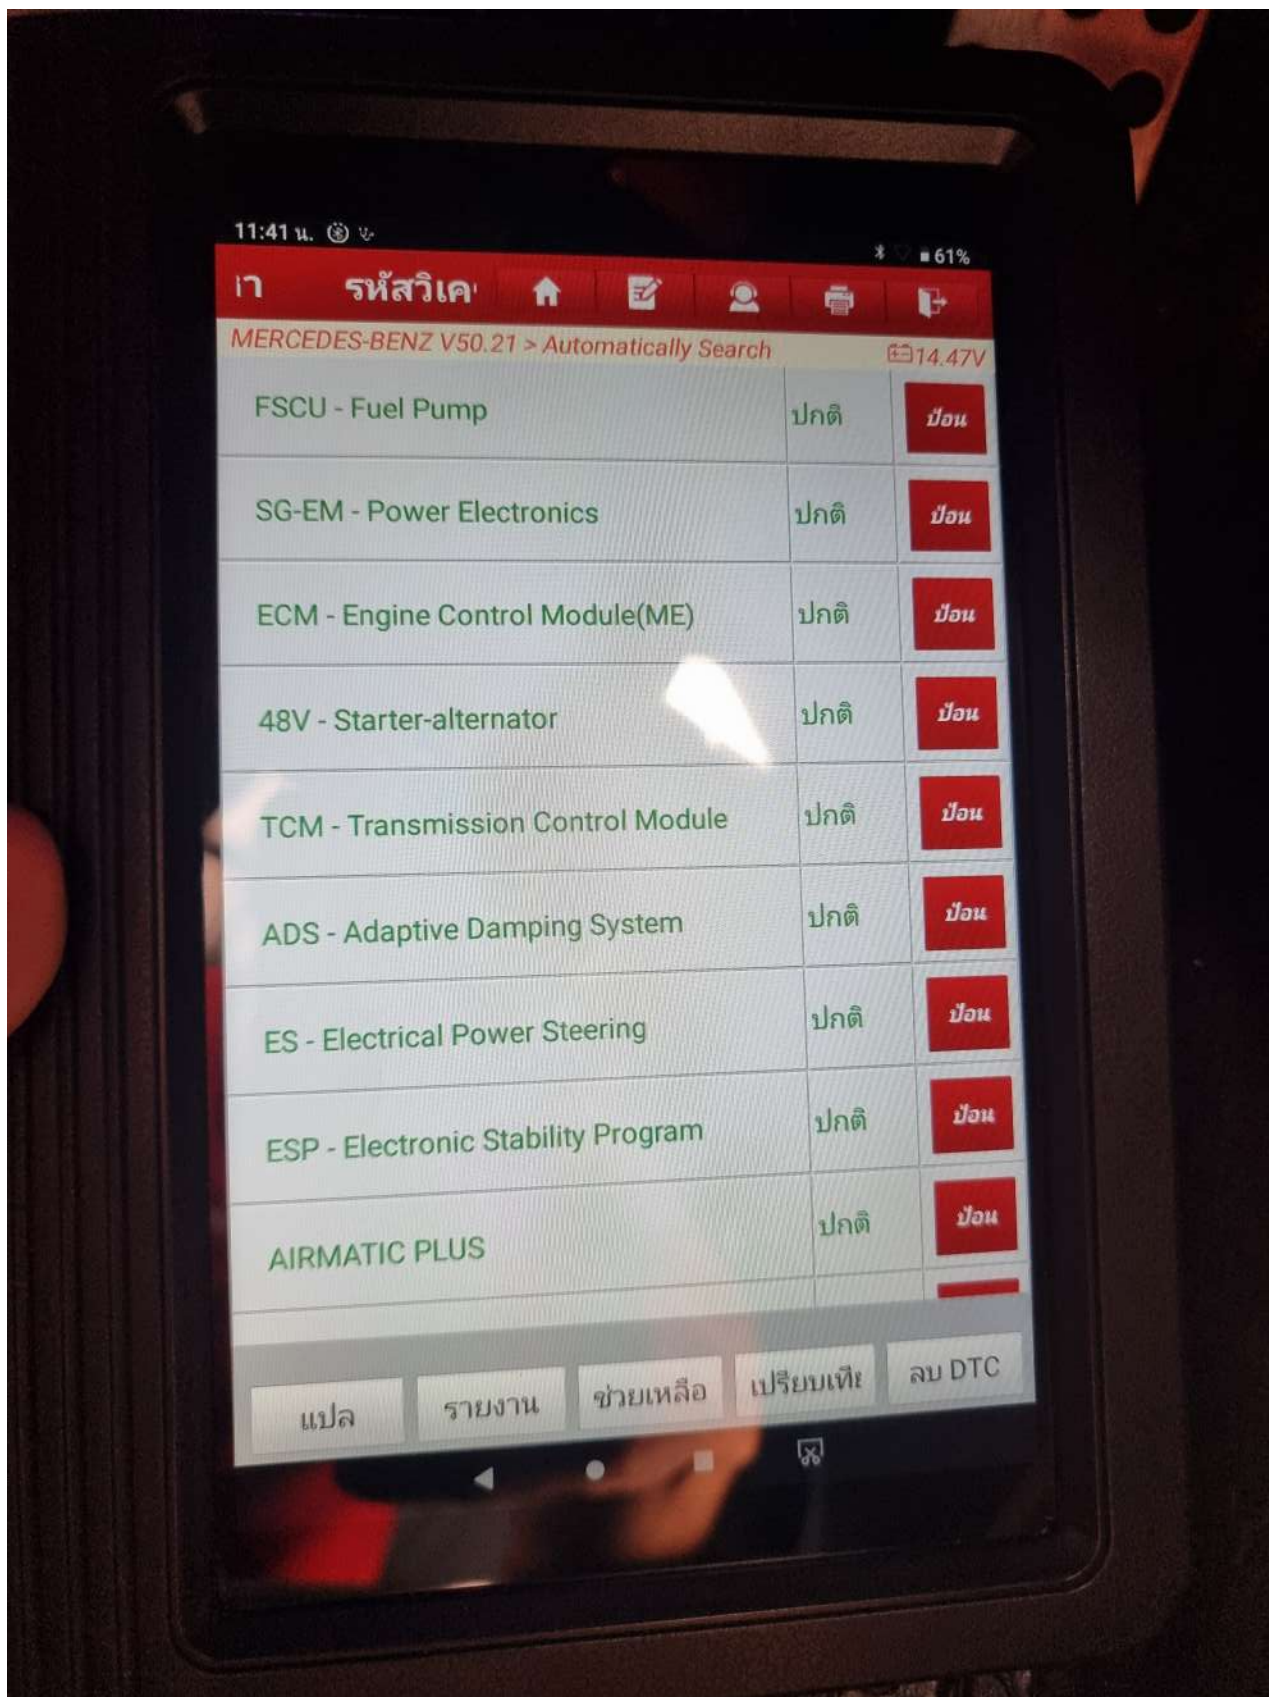
ภาพ OBD

ดี (Good)
