I021/0038-35

TATA XENON 2.2 SINGLE CAB PICKUP

MMH464532HZR00122

Vehicle Inspection Report สรุปผลการตรวจสอบสภาพรถ (Inspection Summary)

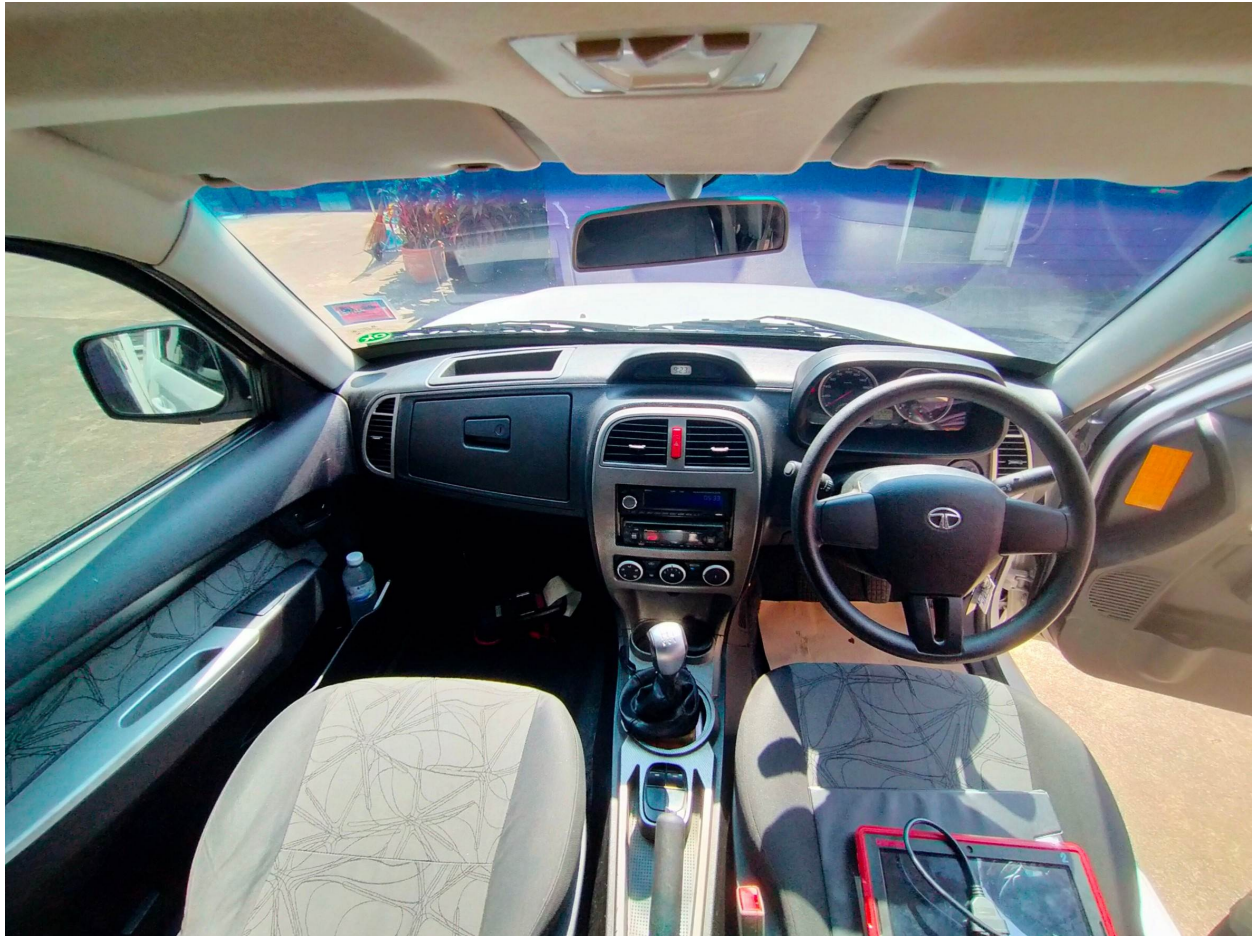
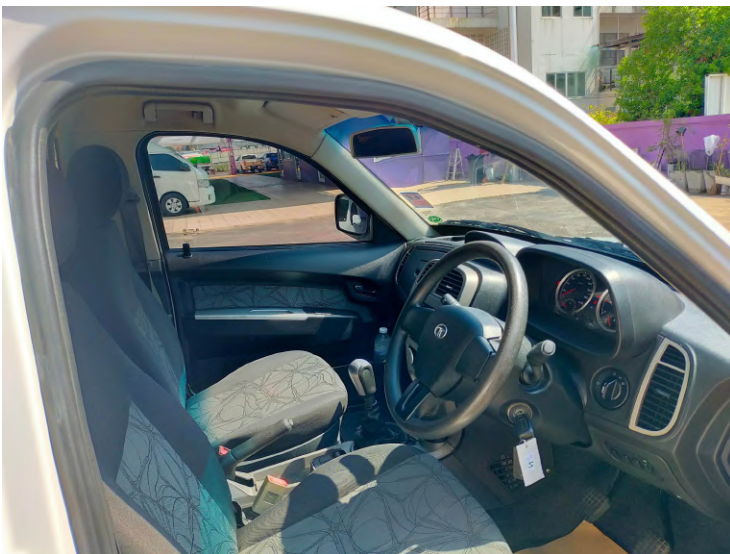
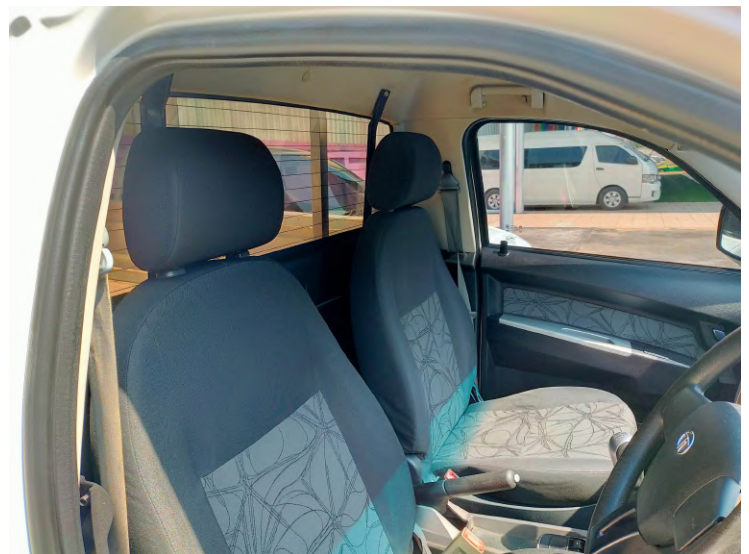
ภาพภายใน

รถสภาพดี โครงสร้างไม่เคยเกิดอุบัติเหตุ ไม่เคยจมน้ำและไฟไหม้

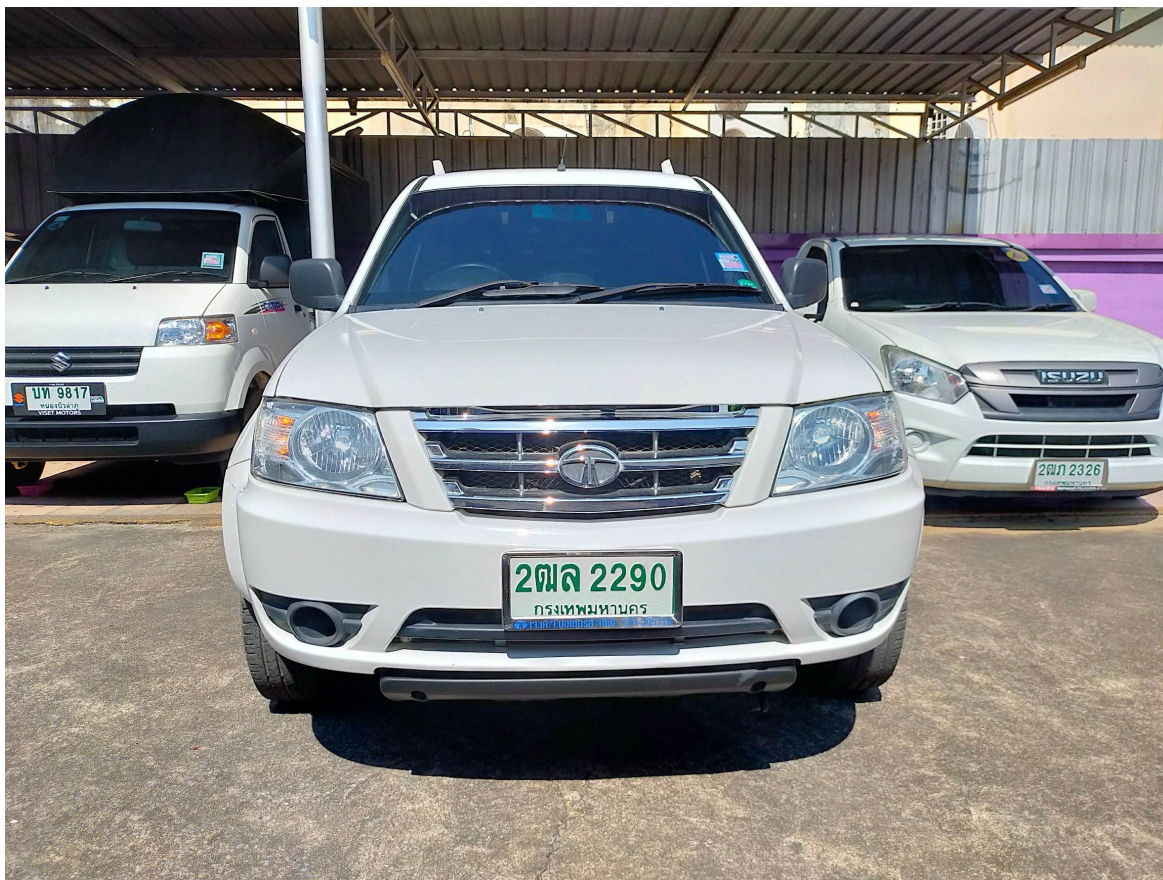
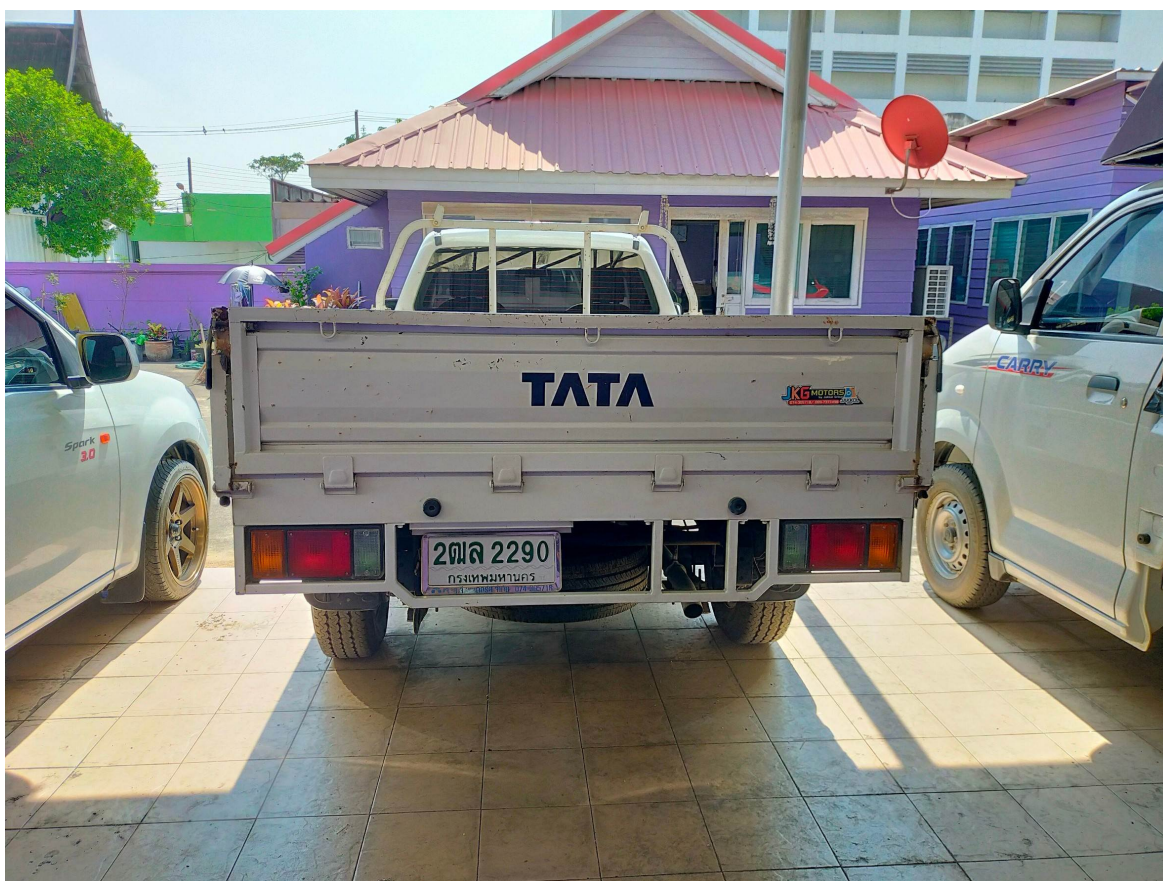
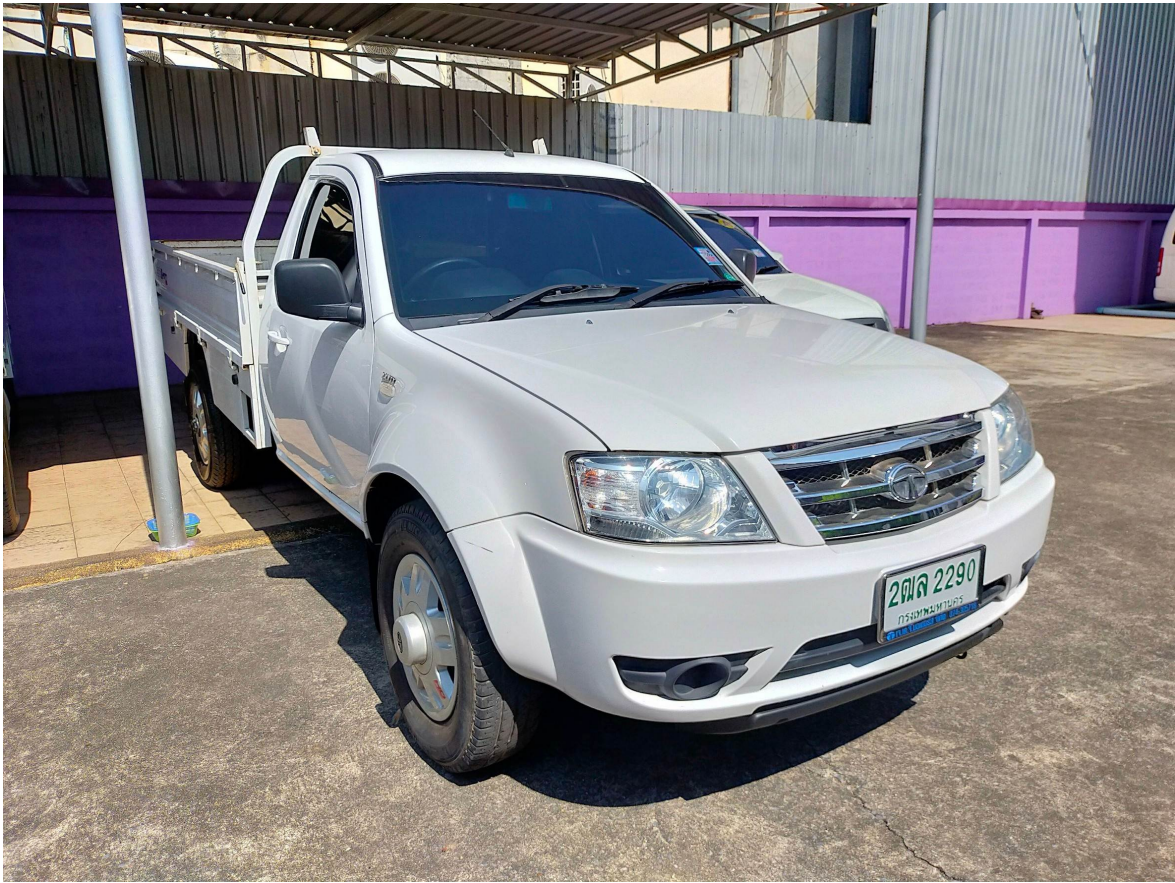
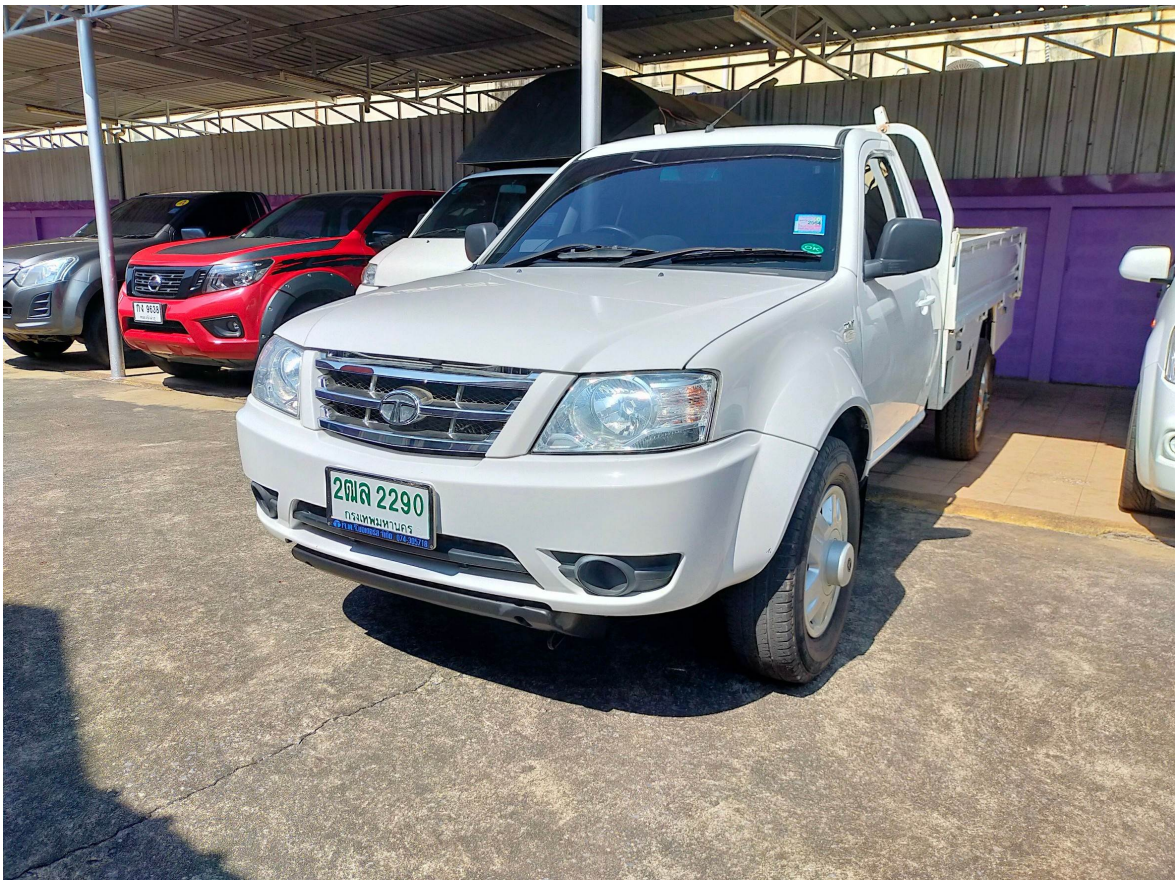
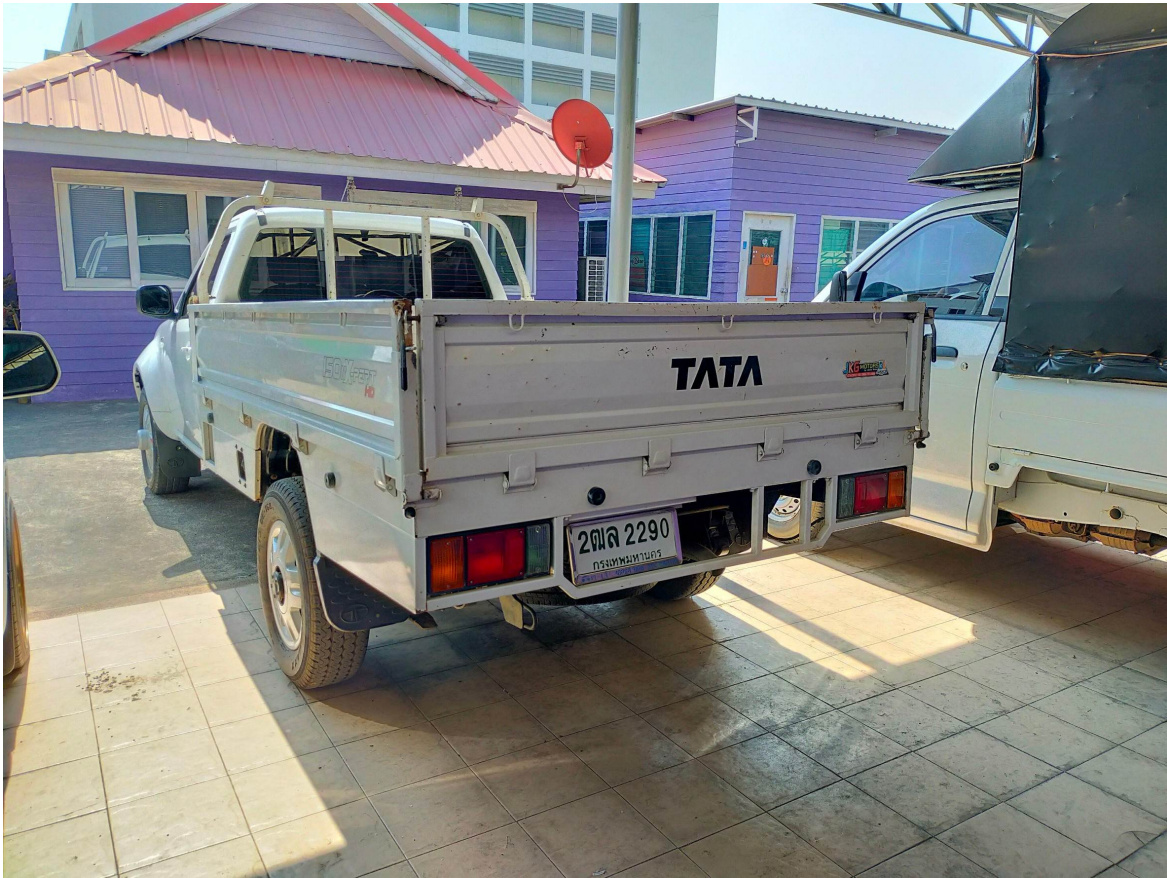
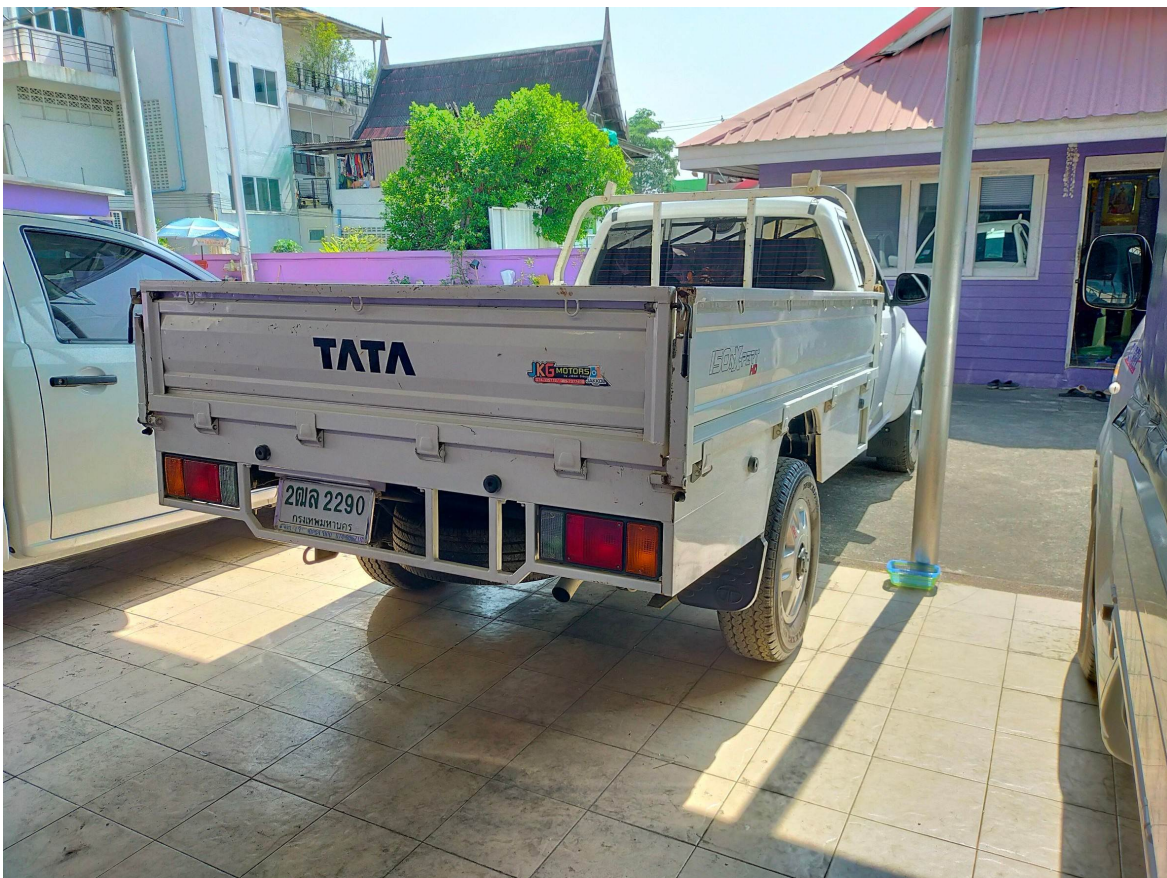
ภาพภายนอก

รถสภาพดี โครงสร้างไม่เคยเกิดอุบัติเหตุ ไม่เคยจมน้ำและไฟไหม้

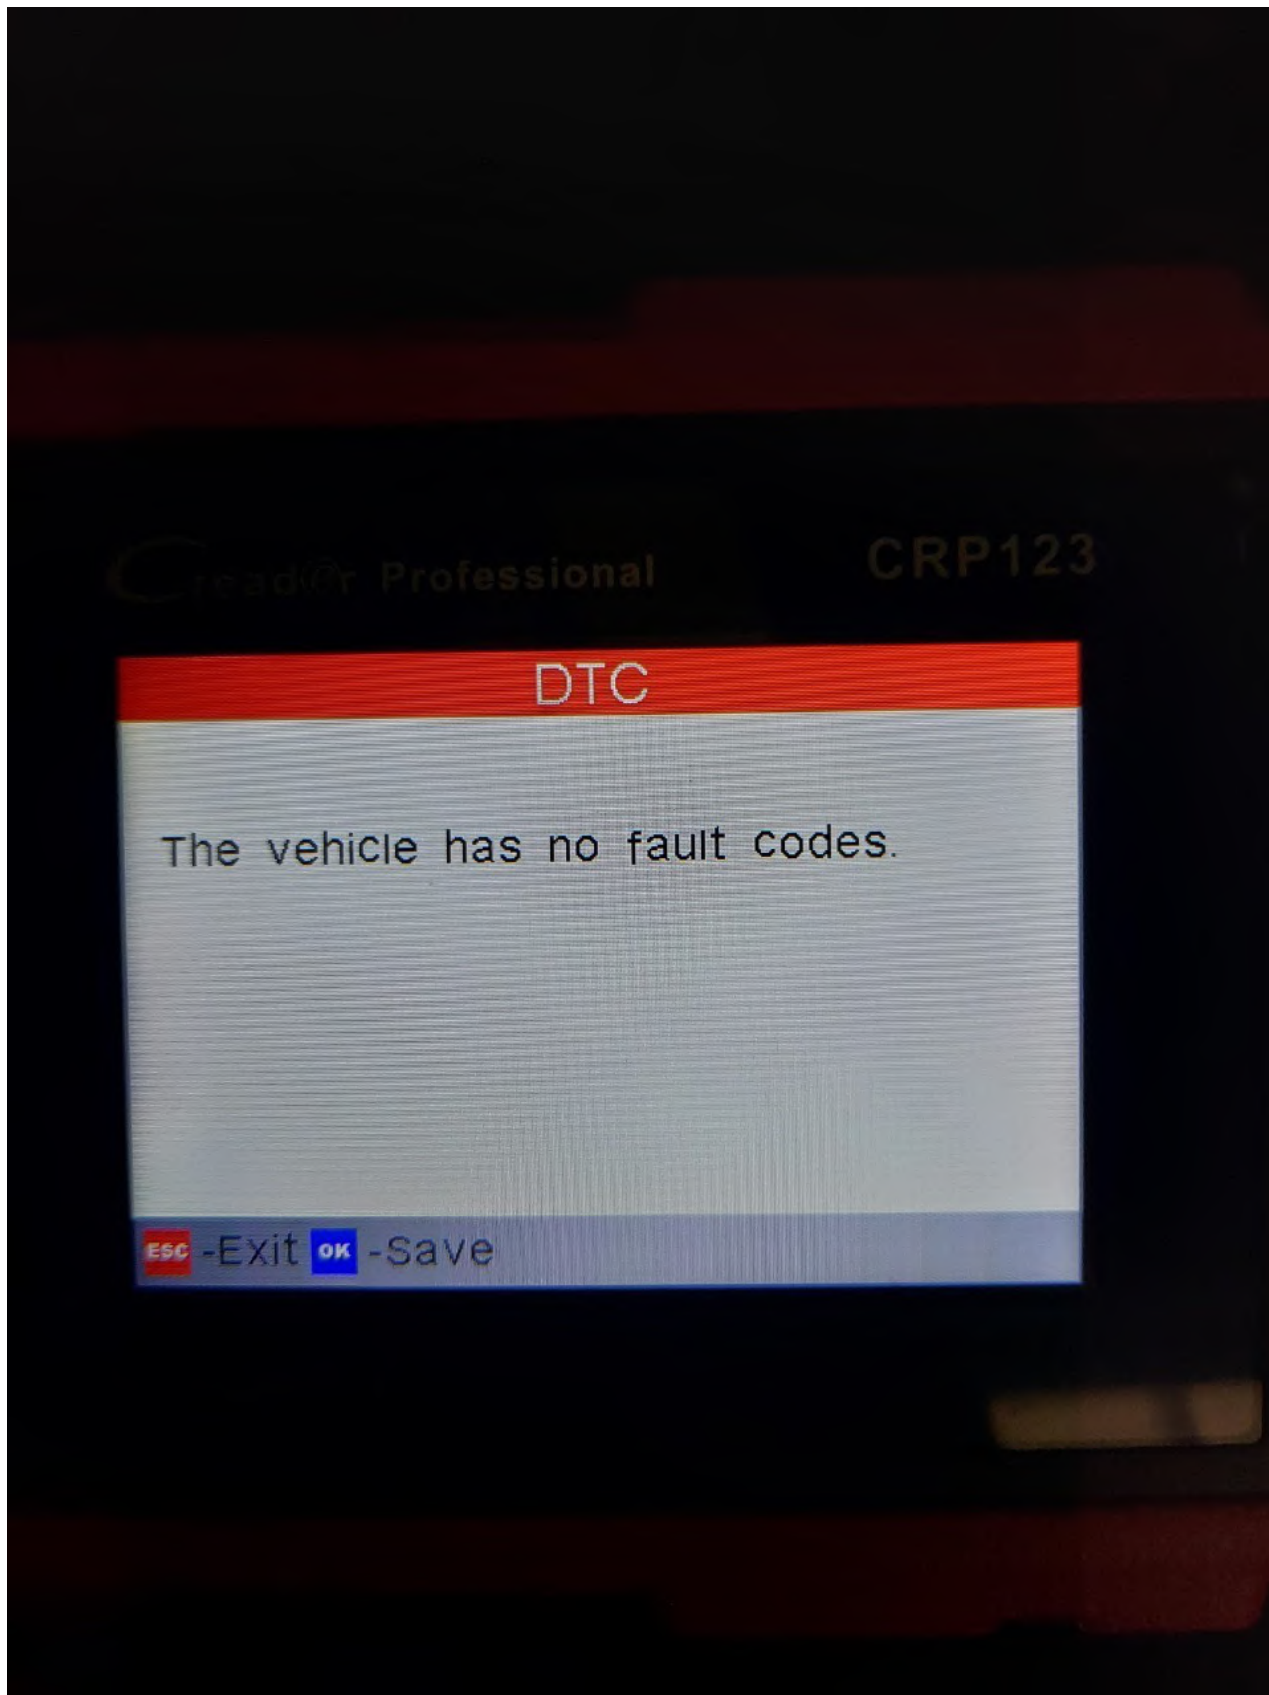
ภาพ OBD

รายการตรวจ 6 รายการ	สถานะ
1.1 ไม่เคยเกิดอุบัติเหตุรุนแรงจนทำให้โครงสร้างรถมีปัญหาความปลอดภัย No Evidence of Major or Hail Damage	ดี (Good)
1.2 ไม่มีการตัดต่อ ตัดแปลง คัชชี และ โครงสร้างรถ No chassis and cab structure modified	ดี (Good)
1.3 ไม่เคยประสบภัยจมน้ำ No Evidence of Flood	ดี (Good)
1.4 ไม่เคยประสบภัยอัคคีภัย No Evidence of Fire	ดี (Good)
1.5 การวินิจฉัยผ่านทาง OBD On-Board Diagnostics (OBD)	ดี (Good)
1.6 สภาพรถโดยรวม Overall Appearance	ดี (Good)
