Isuzu D-Max 3.0 SPARK S 4WD

Feb 8, 2024

INSPECTION
BY ONE2CAR

Vehicle Inspection Report

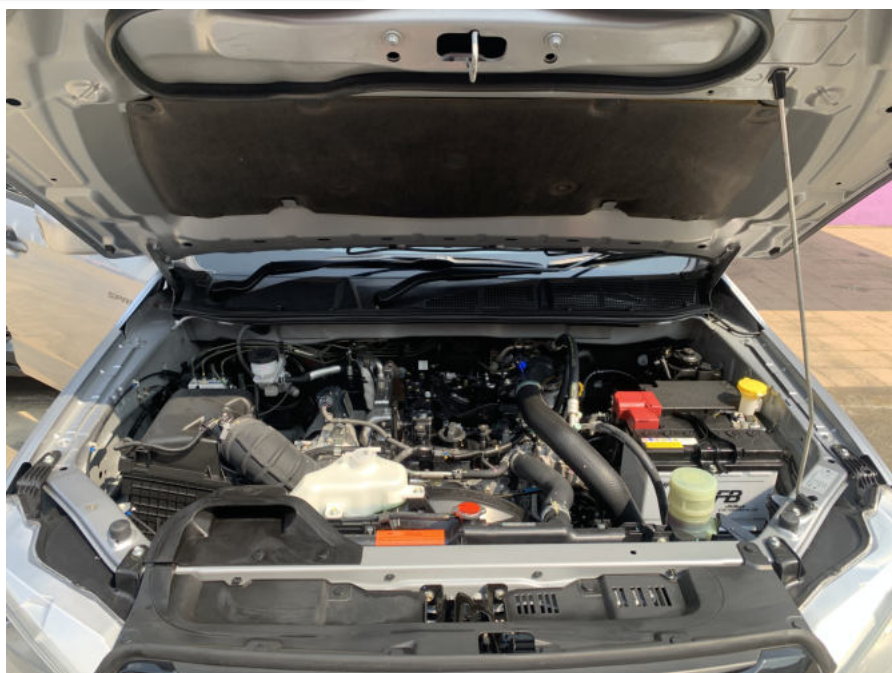
ภาพห้องเครื่อง

Voltage	12.94	V
Rating	500	CCA
Current	549	CCA
Internal resistance	5.09	mΩ
State of Charge	100	%
State of Health	100	%
Status	GREAT

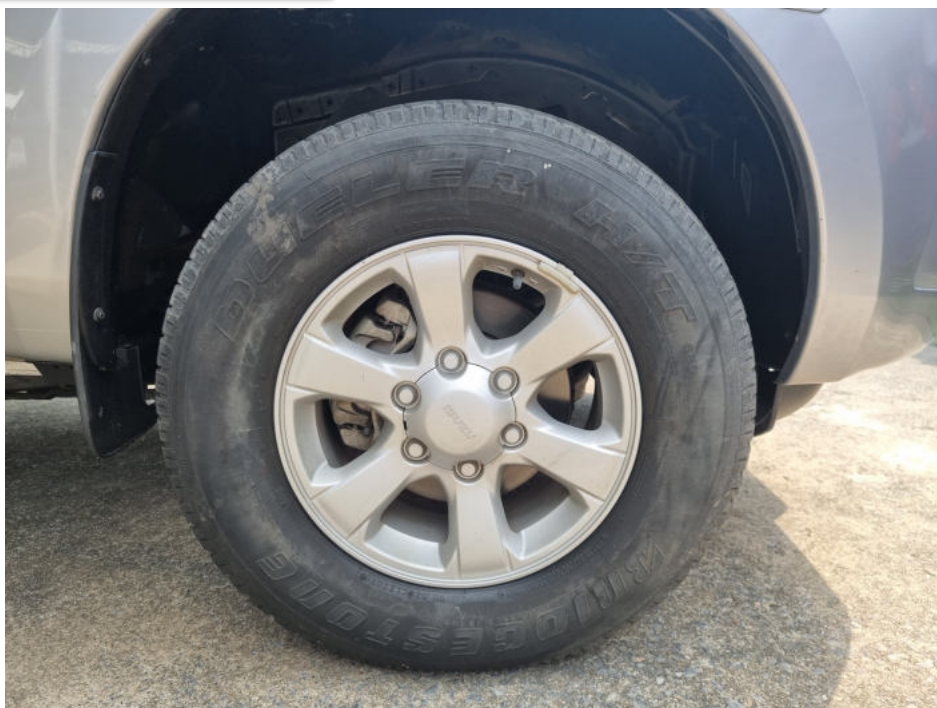
ขอบยาง ล้อ

พอใช้ (Fair)

26/19
