I023/0094-12

Isuzu D-Max SPACE CAB 1.9 L

Mar 27, 2023

## Vehicle Inspection Report สรุปผลการตรวจสอบสภาพ (Inspection Summary)

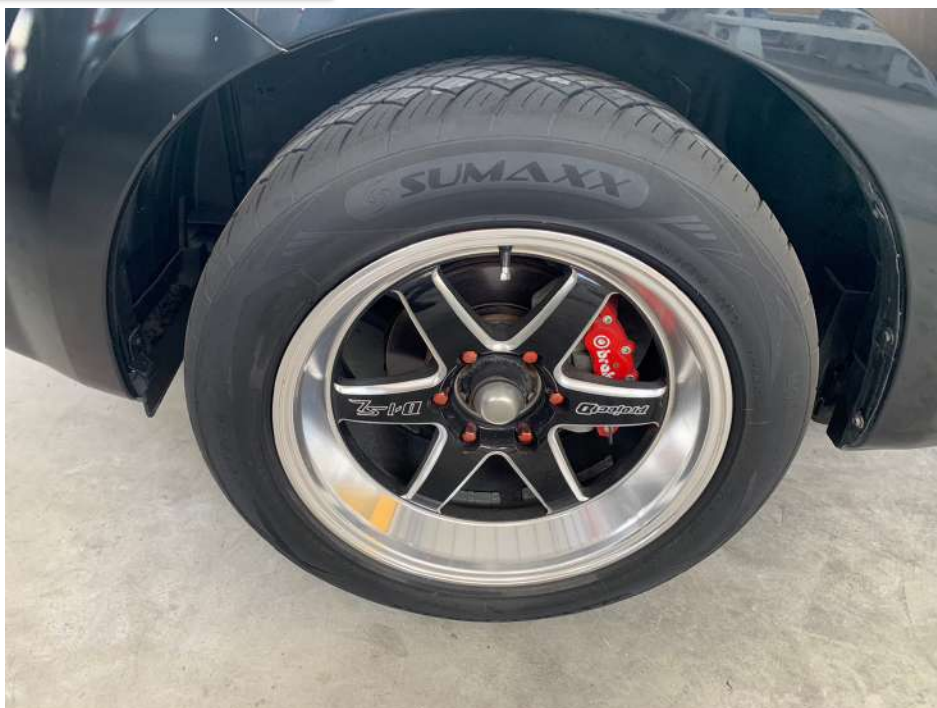
#### ขอบยาง ล้อ

19/20
