**1023/0237-6**

Mitsubishi Pajero Sport 2.5 GT 4WD SUV AT

Aug 11, 2023

# Vehicle Inspection Report สรุปผลการตรวจสภาพรถ (Inspection Summary)

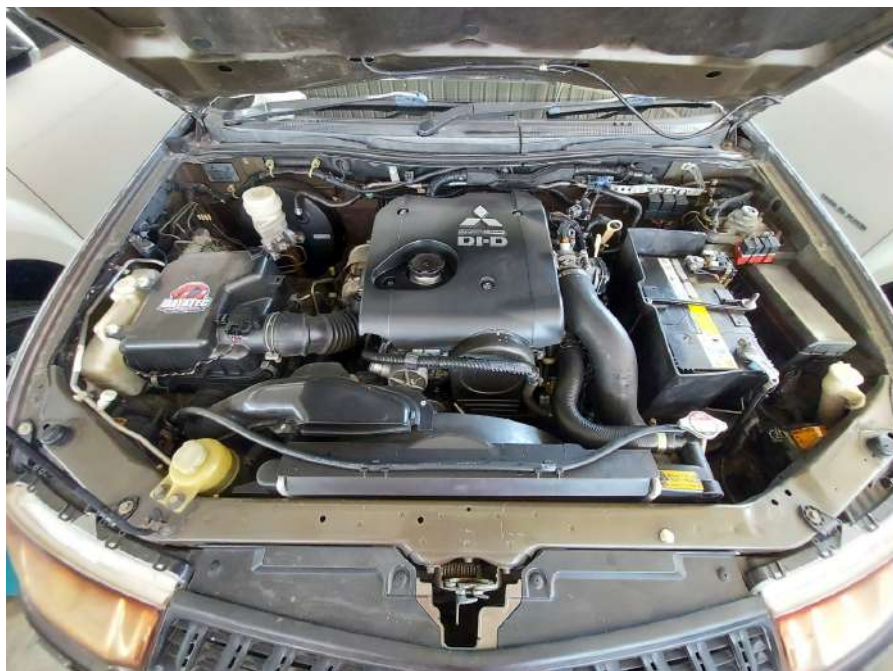
### ภาพห้องเครื่อง

Voltage	12.1	V
Rating	710	CCA
Current	379	CCA
Internal resistance	7.38	mΩ
State of Charge	30	%
State of Health	25	%
Status	REPLACE

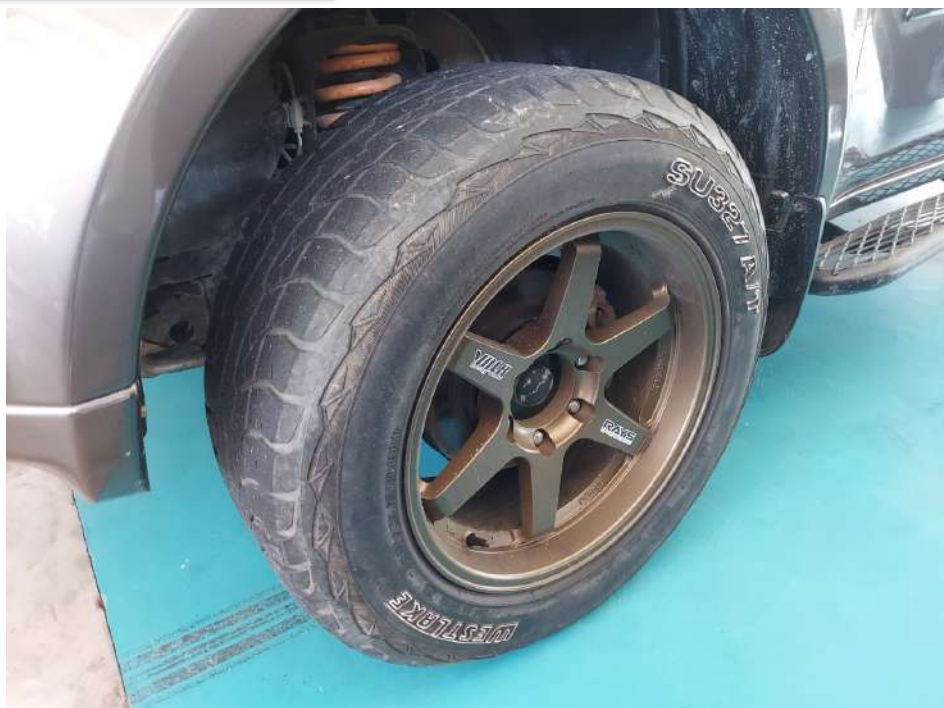
#### ขอบยาง ล้อ

26/19
