Vehicle Inspection Report

สรุปผลการตรวจสอบ (Inspection Summary)

ยี่ห้อ/รุ่น (Make/Model): HONDA CIVIC	วันที่ตรวจสอบรถยนต์ (Date of Inspection): 6.3.61
เลขตัวถัง (VIN): MRHFB2630DP113620	เลขคำขอบริการ (Job No.): IO18/0027-011
เลขเครื่องยนต์ (Engine No.): R18Z12251907	Vehicle Picture:  
ปีผลิต (Build Date): 2013	
สี (Color): ดำ	
เลขไมล์ (Mileage): 77951	
เลขทะเบียน (No. Plate): ขก 1068	
ทะเบียนหมดอายุ (Registration Expiry): 6 มี.ค 61	
ชื่อลูกค้า Customer Name: BB Smart Car 1	
ที่อยู่ (Address):	
โทรศัพท์ (Tel):	
สถานที่ตรวจสอบรถ (Inspection Place): BB Smart Car 1

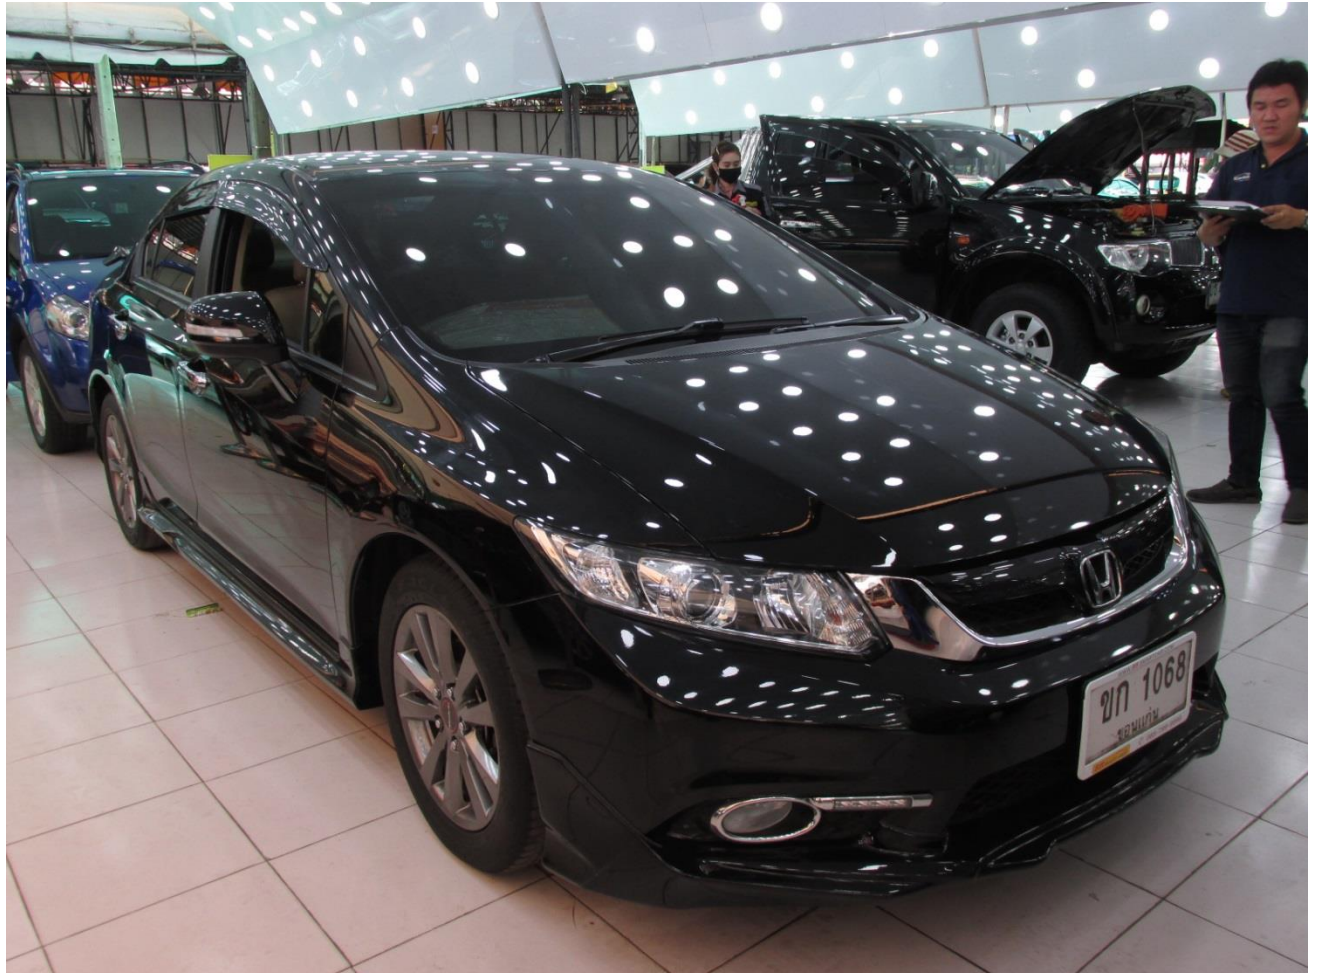
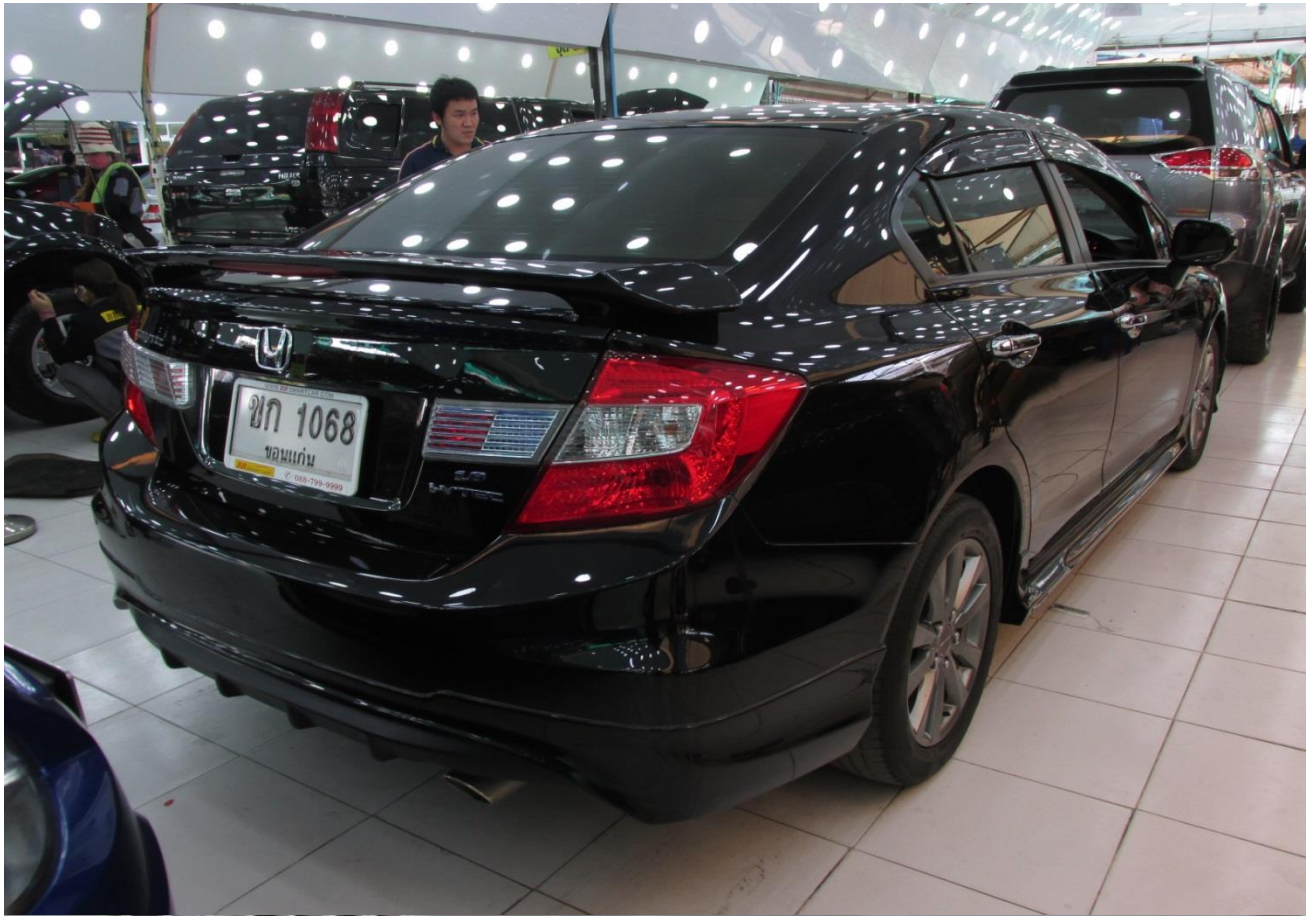
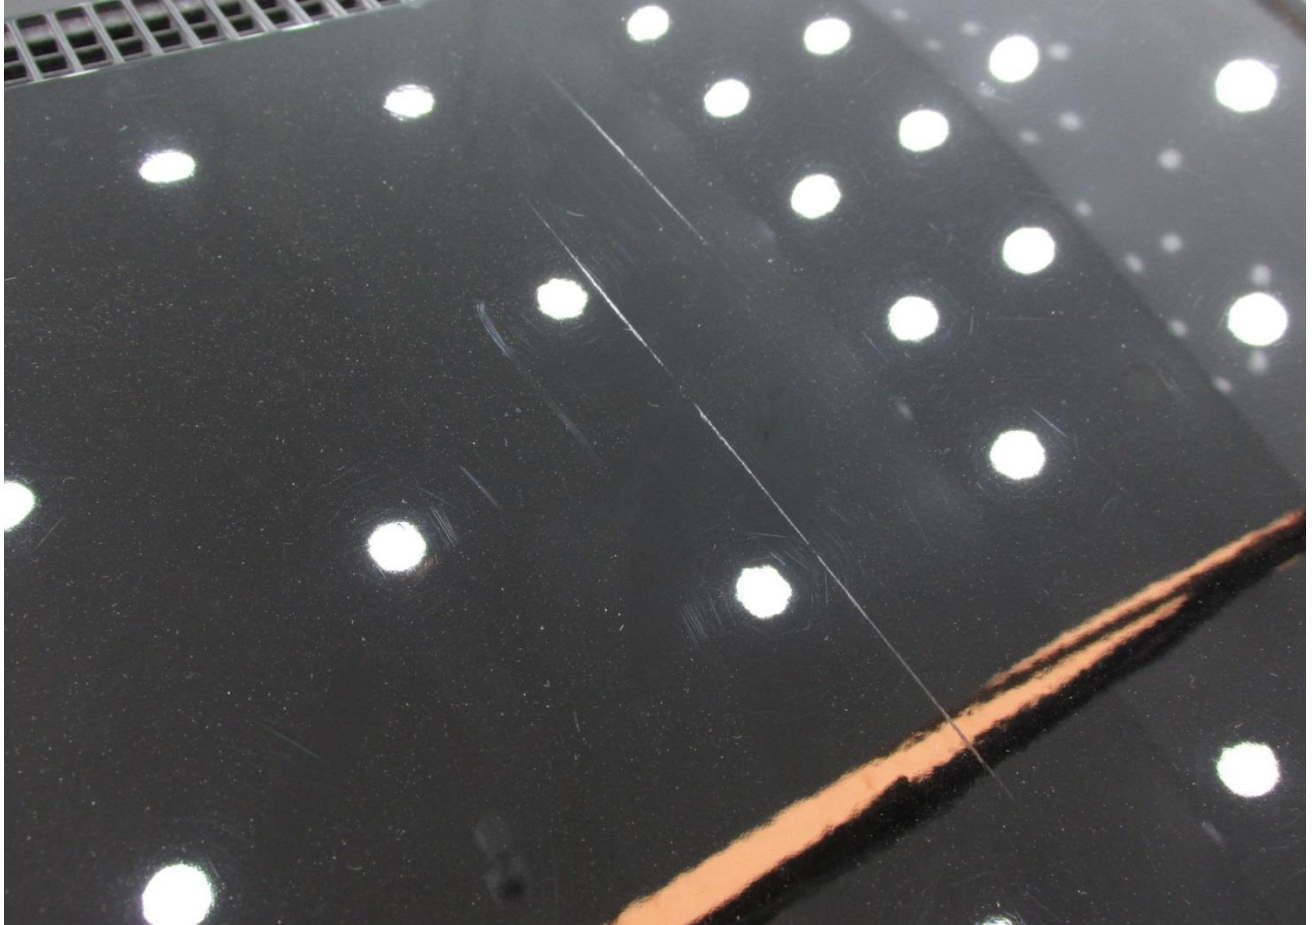
ฝากระโปรงหน้ารถ Bonnet	มีรอยครูด

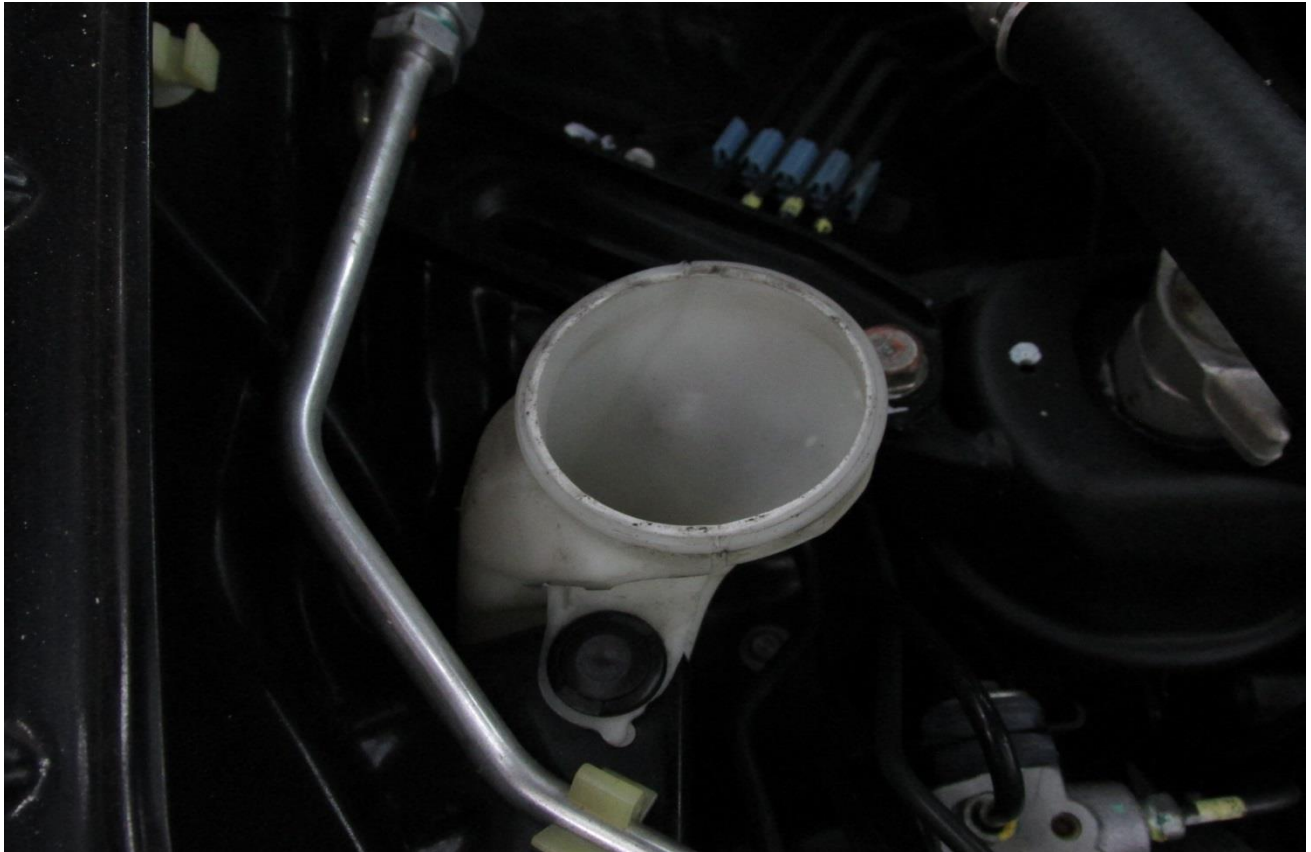
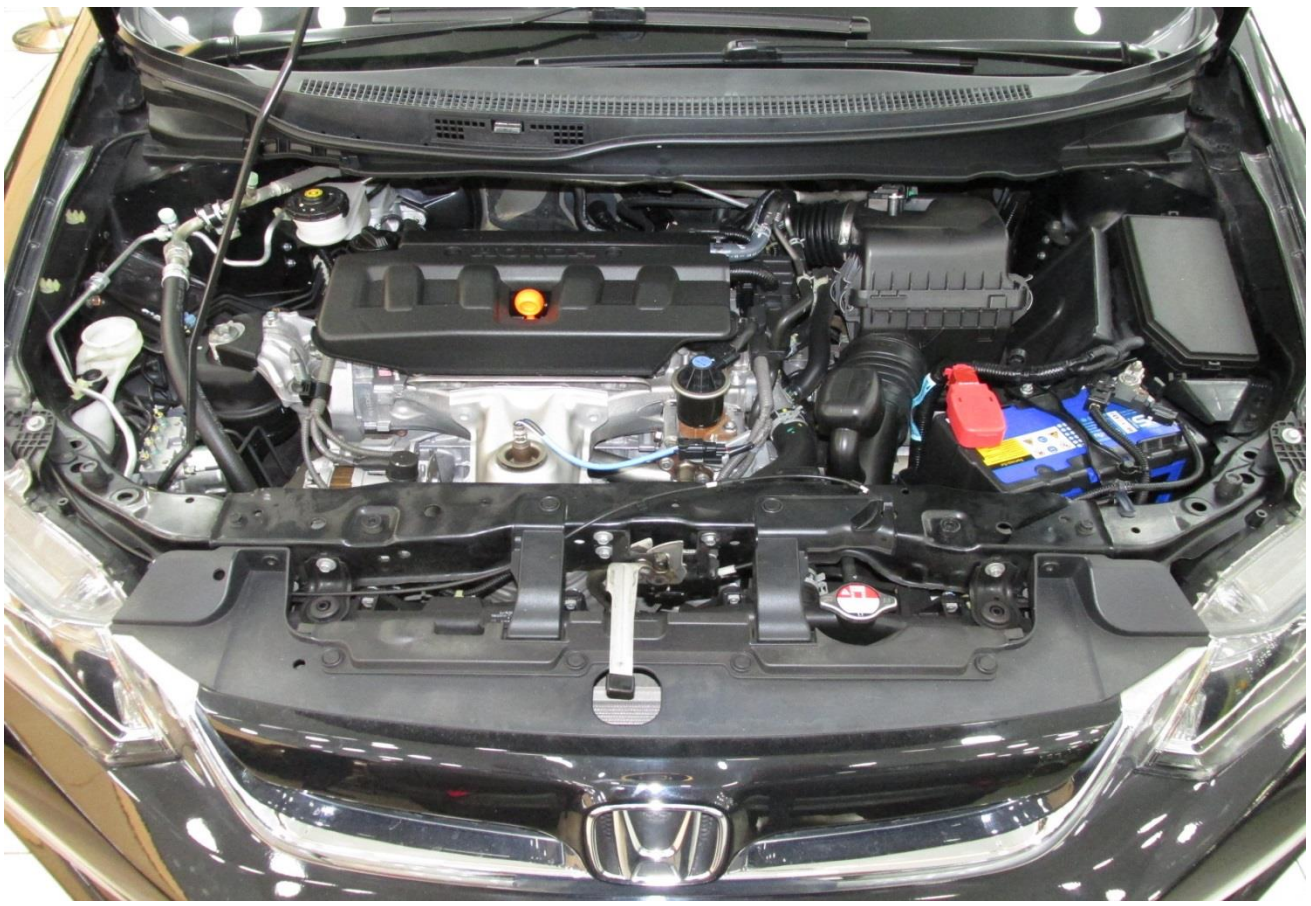
ปั๊มน้ำ และพัดลม Water Pump & Fan	ฝาปิดที่ฟักฉีดกระจกไม่มี

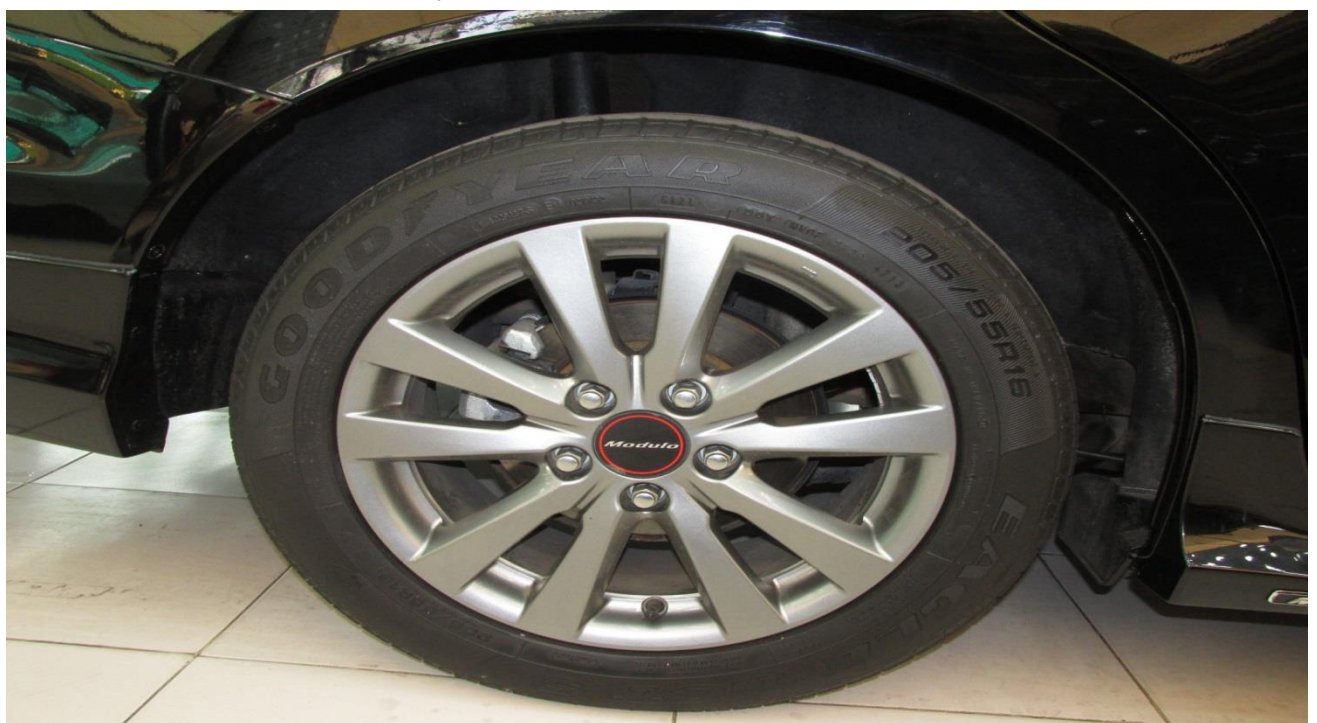
สภาพยางรถยนต์, เดือน/ปี ผลิต Tyres Appearance, Year	ปียางผลิต 4613 ยางสภาพพอใช้แนะนำให้เปลี่ยนใหม่

จานเบรค Brake Discs (Front/Rear)	ควรเจียจานเบรคครั้งต่อไปที่เปลี่ยนผ้าเบรค
