# Vehicle Inspection Report

ยี่ห้อ/รุ่น (Brand/Model): HONDA FREED 1.5 AT	วันที่ตรวจสอบรถยนต์ (Date of Inspection): 15-06-61
หมายเลขตัวถัง (VIN): MHRGB3870DJ0003004	เลขคำขอบริการ (Job No.): I018/090-023
หมายเลขเครื่องยนต์ (Engine No.): L15Z79105063	Vehicle Picture:

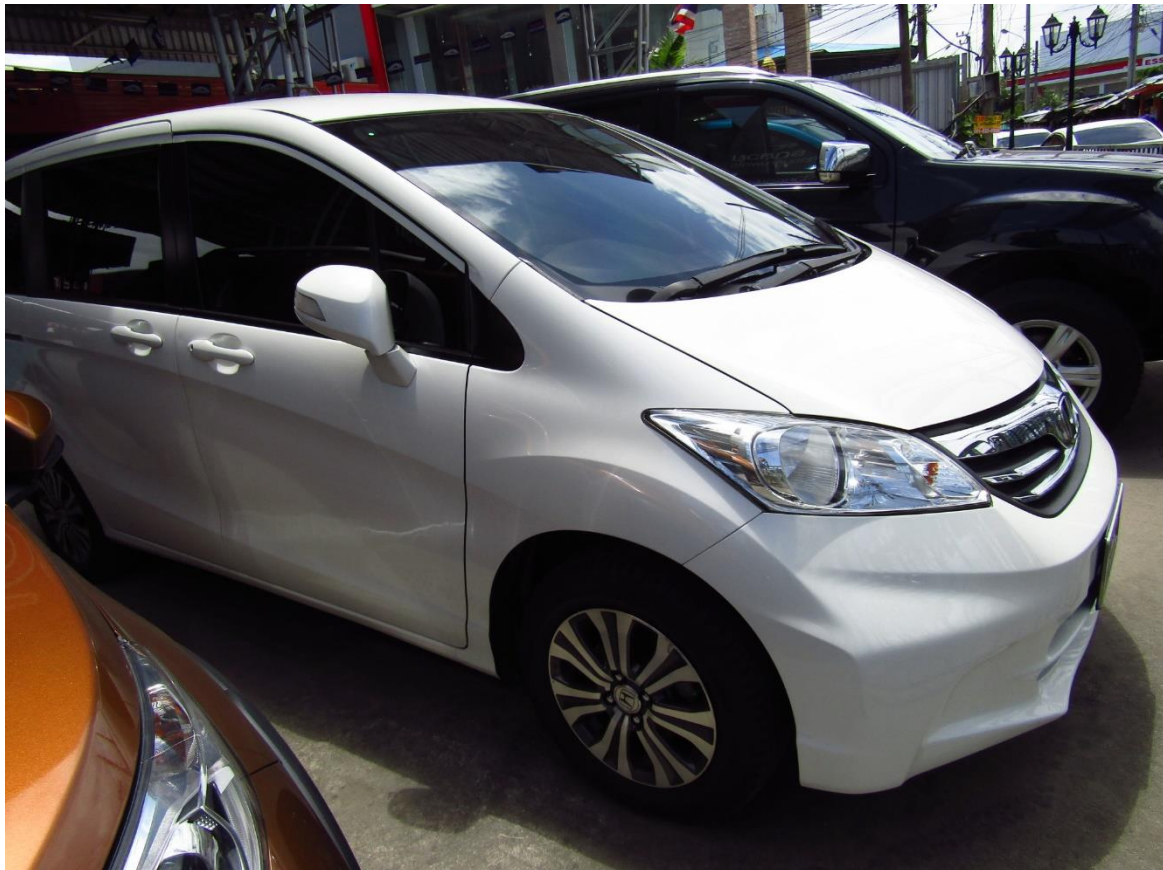
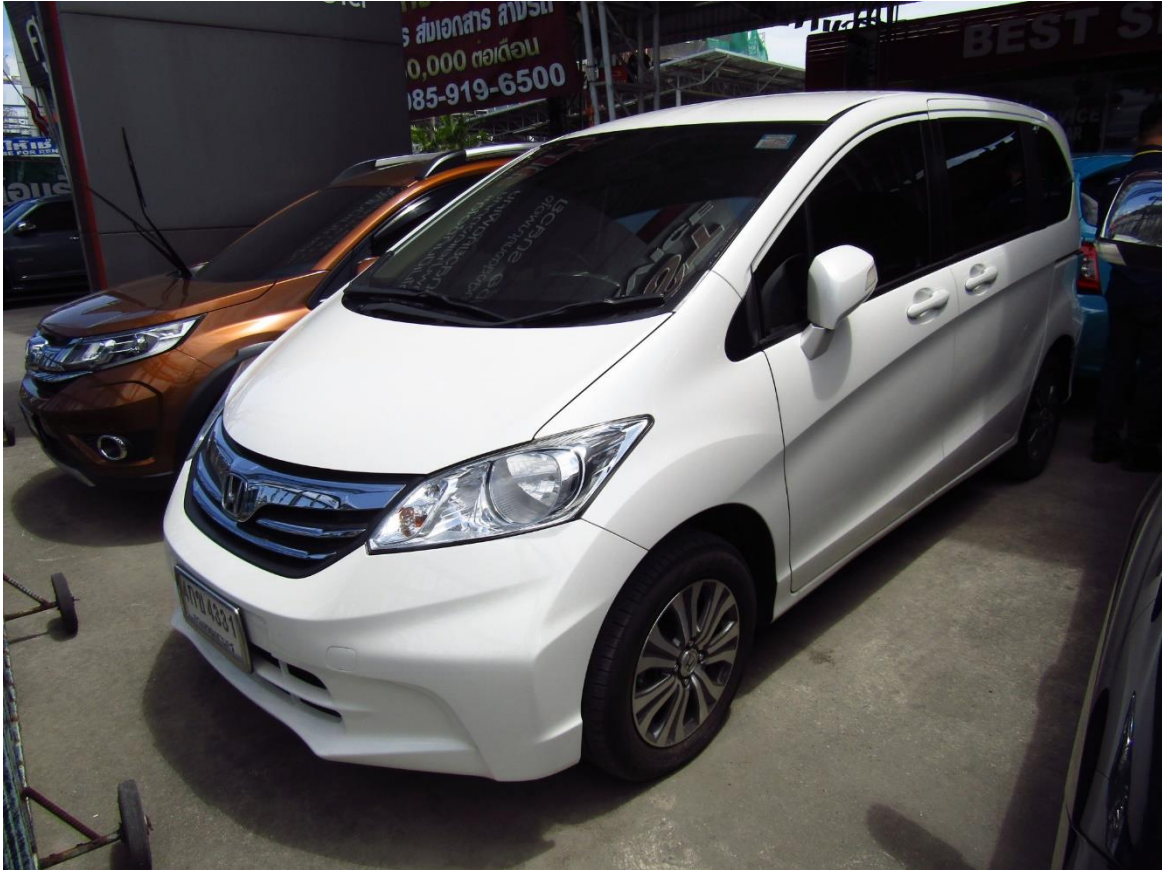
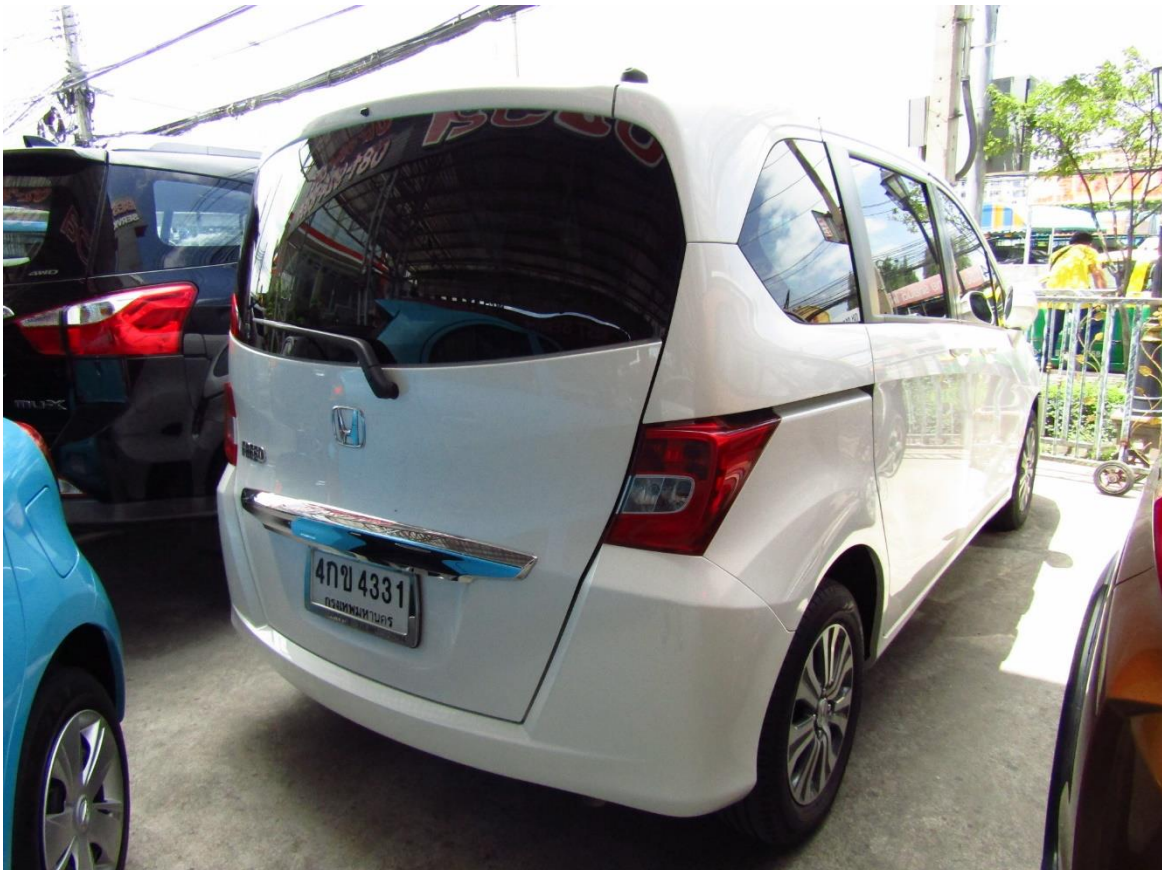
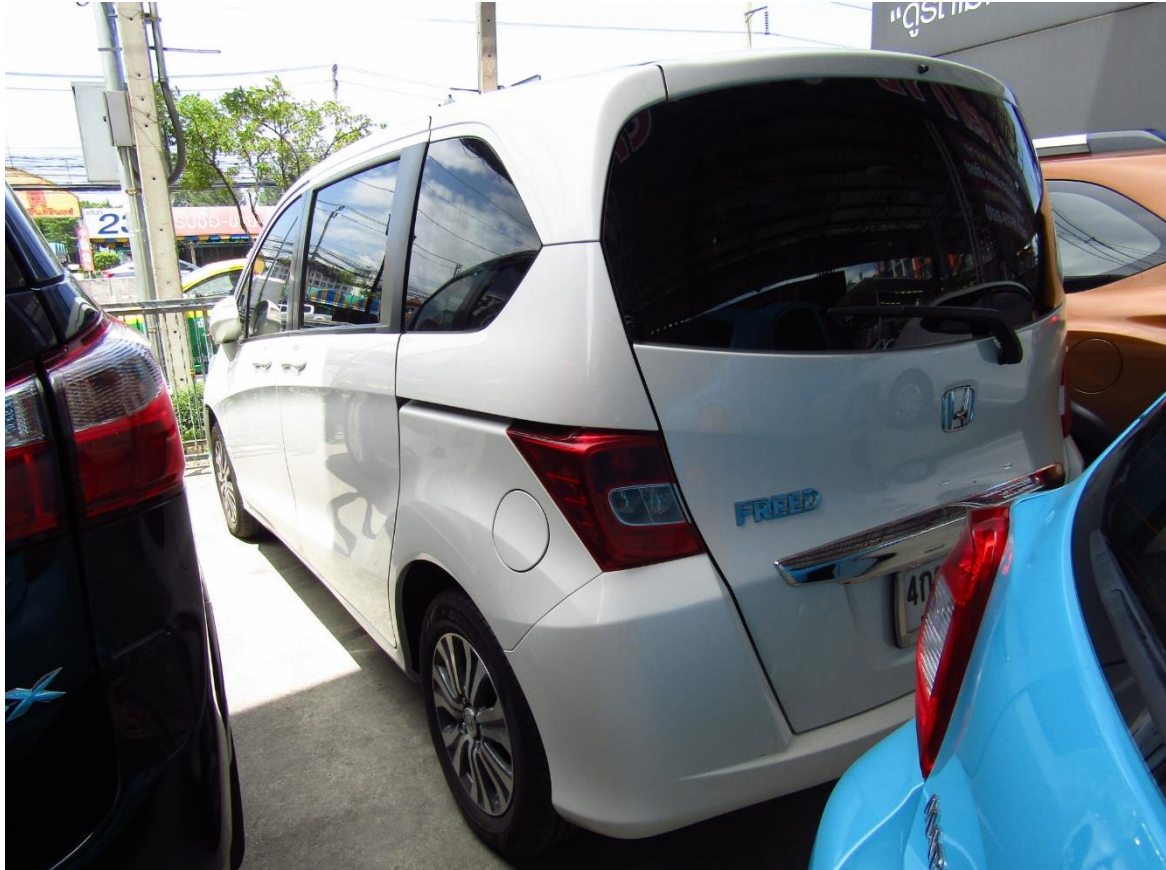
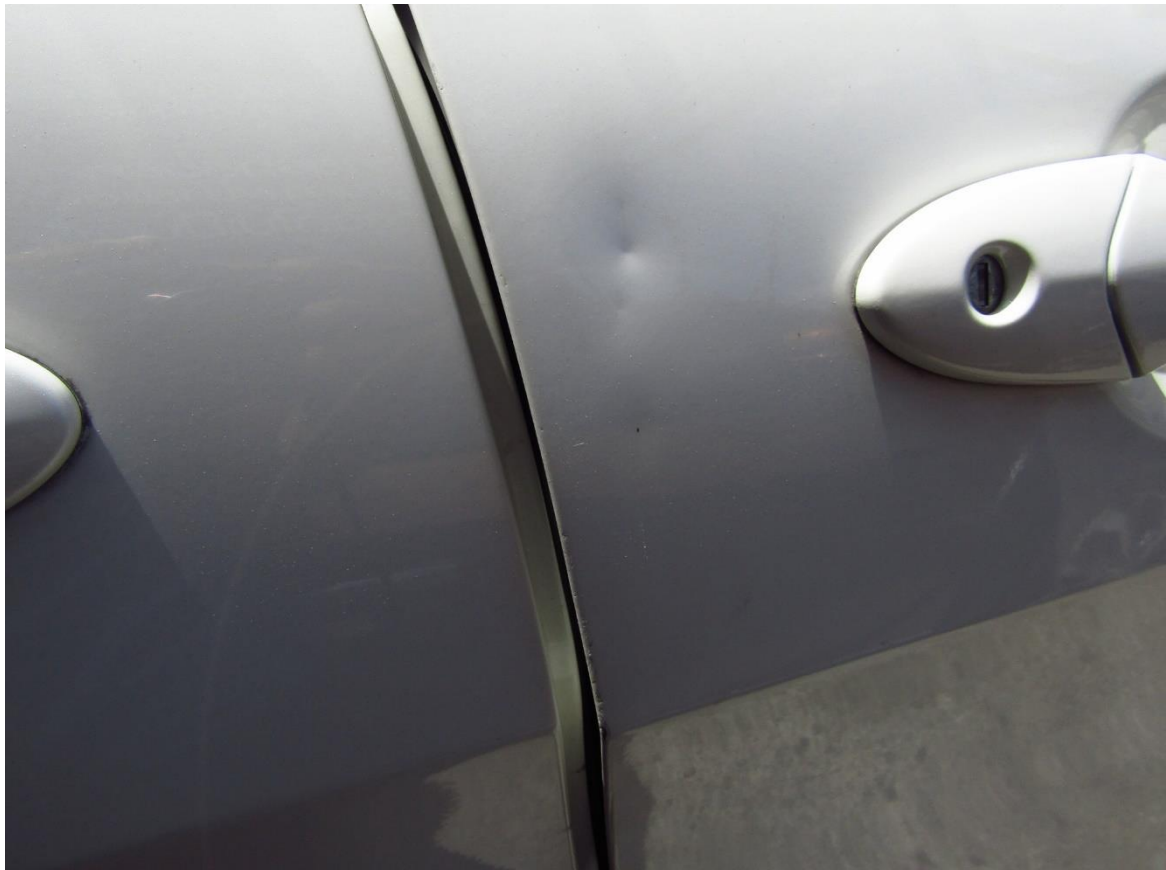
### ภาพภายนอก - Exterior Visual Details:

ประตูหน้าขวา Front Right Door	บุบ

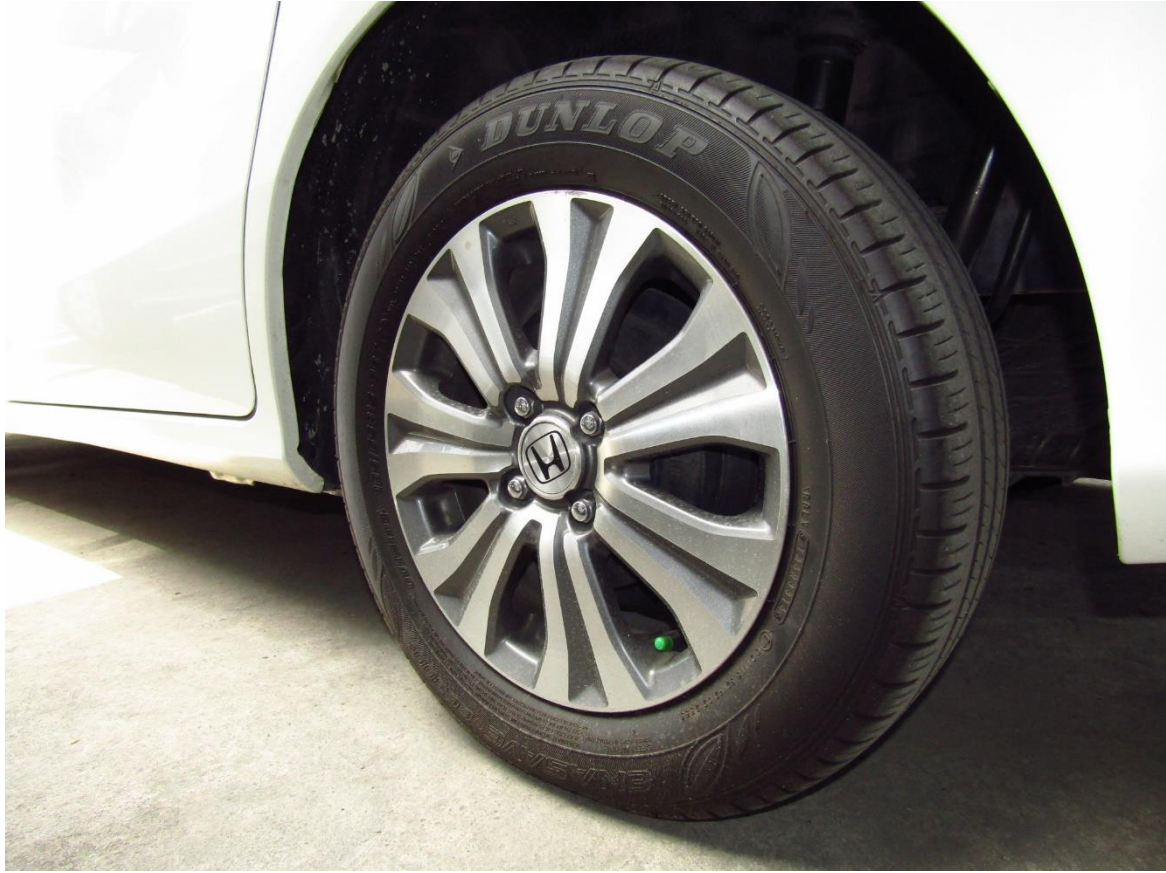
ภาพโดยรวมของยาง ล้อ และ เบรค - Tyres, Wheels & Brakes Visual Details:

จานดิสเบรค Brake Discs (Front/Rear)	ควรเจียจานเบรคครั้งต่อไปที่เปลี่ยนผ้าเบรค
 	ดรัมเบรคล้อหลัง Brakes and Drums any No Leakage	สภาพตามอายุการใช้งาน
 	การทำงานของเบรคมือ Park Brake function	ระยะเวลาทำงานปกติ
 	คำแนะนำอื่นๆ Other	N/A
