Vehicle Inspection Report

สรุปผลการตรวจสอบ (Inspection Summary)

ยี่ห้อ/รุ่น (Brand/Model): BMW X1SDRIVE18I M Sport 2.0 AT	วันที่ตรวจสอบรถยนต์ (Date of Inspection): 3/09/63
หมายเลขตัวถัง (VIN): MMFVL34030VZ01206	เลขค่าของบริการ (Job No.): I020/0034-2
หมายเลขเครื่องยนต์ (Engine No.): A727J697	Vehicle Picture:

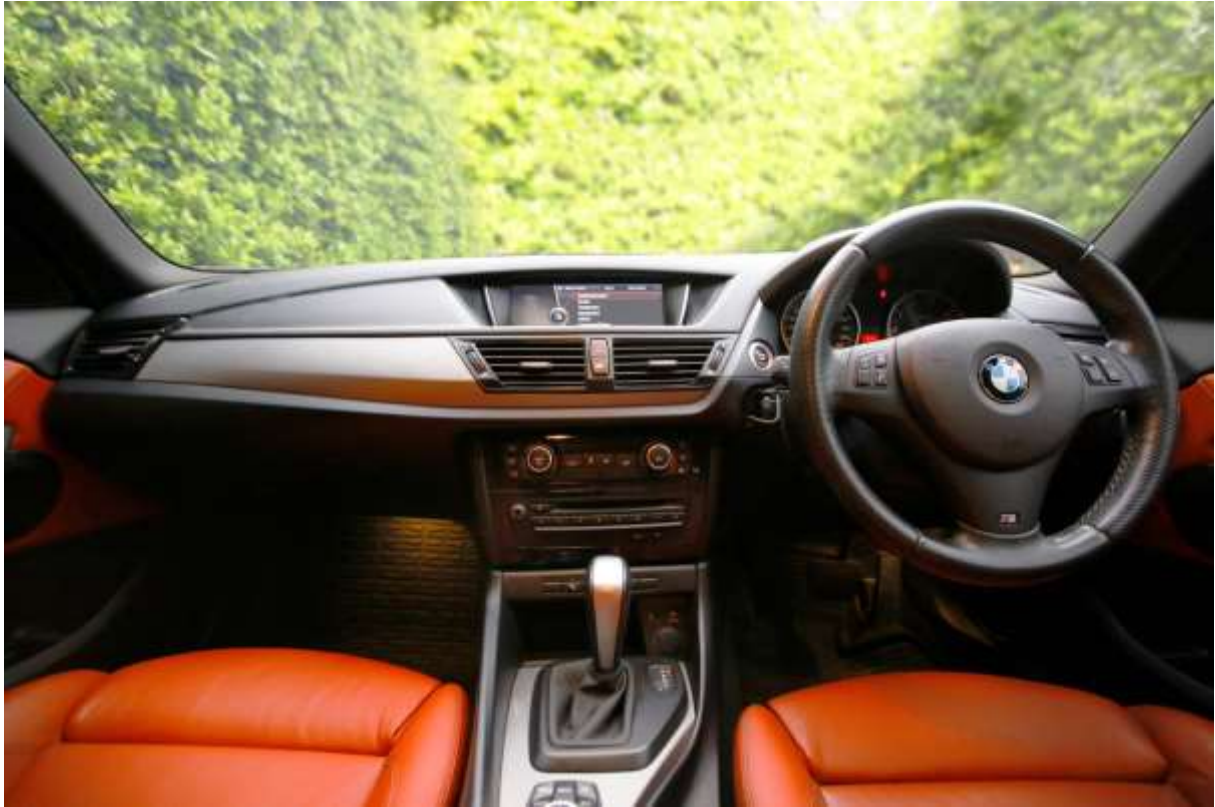
ภาพภายในด้านหน้า หลัง และ จุดบกพร่อง - Interior Visual Details (Front, Rear and/or Defect):

ที่นั่ง สภาพ Seat Appearance	สภาพดีตามอายุการใช้งาน
	การทำงาน การปรับ และการล็อคเบาะ Seat Adjust functional	ทำงานได้ดี
	สภาพ รางได้เบาะ Seat slide adjust rail	สภาพดีตามอายุการใช้งาน
	เข็มขัดนิรภัย Seat Belts	สภาพดีตามอายุการใช้งาน

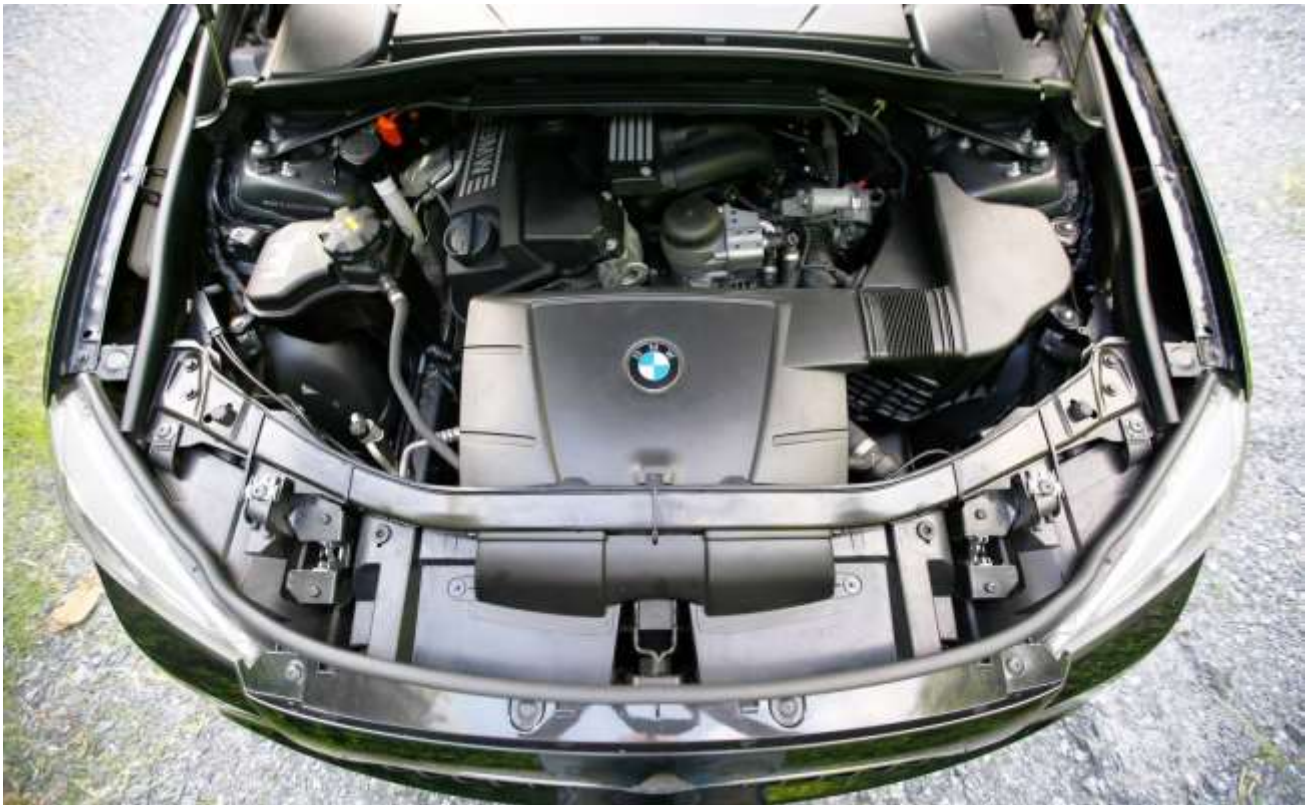
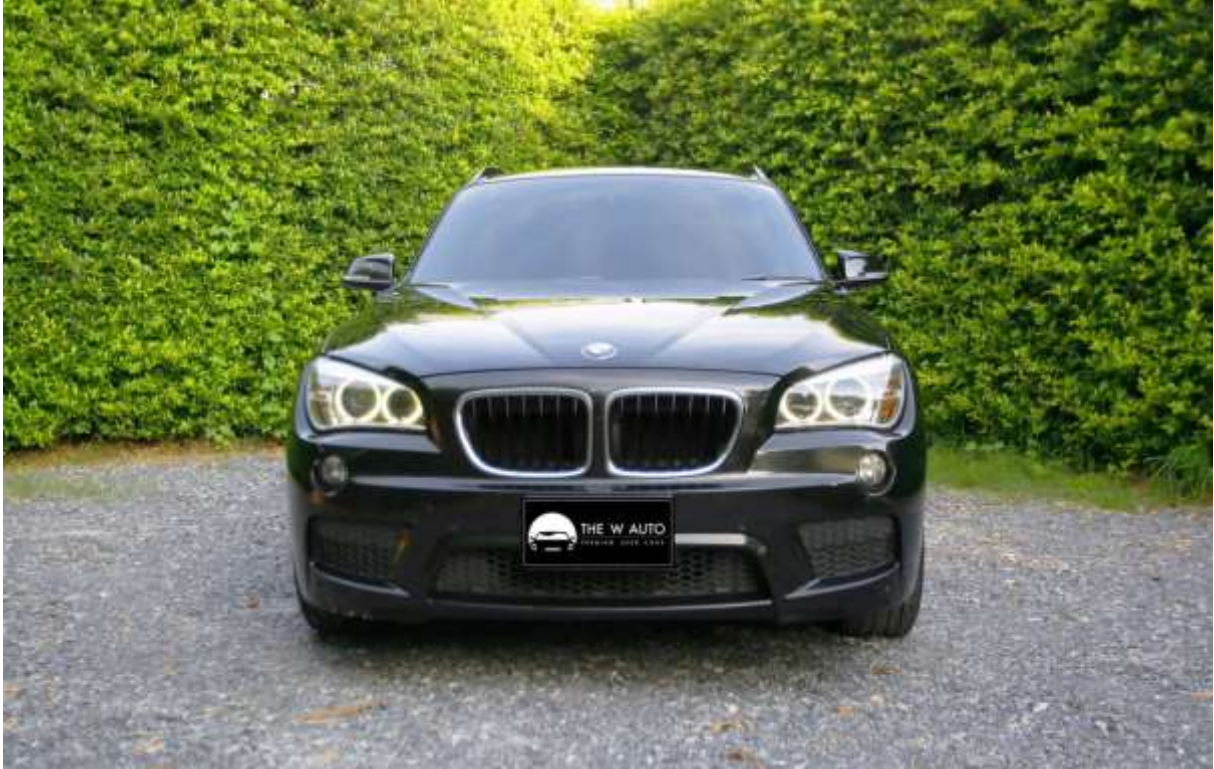
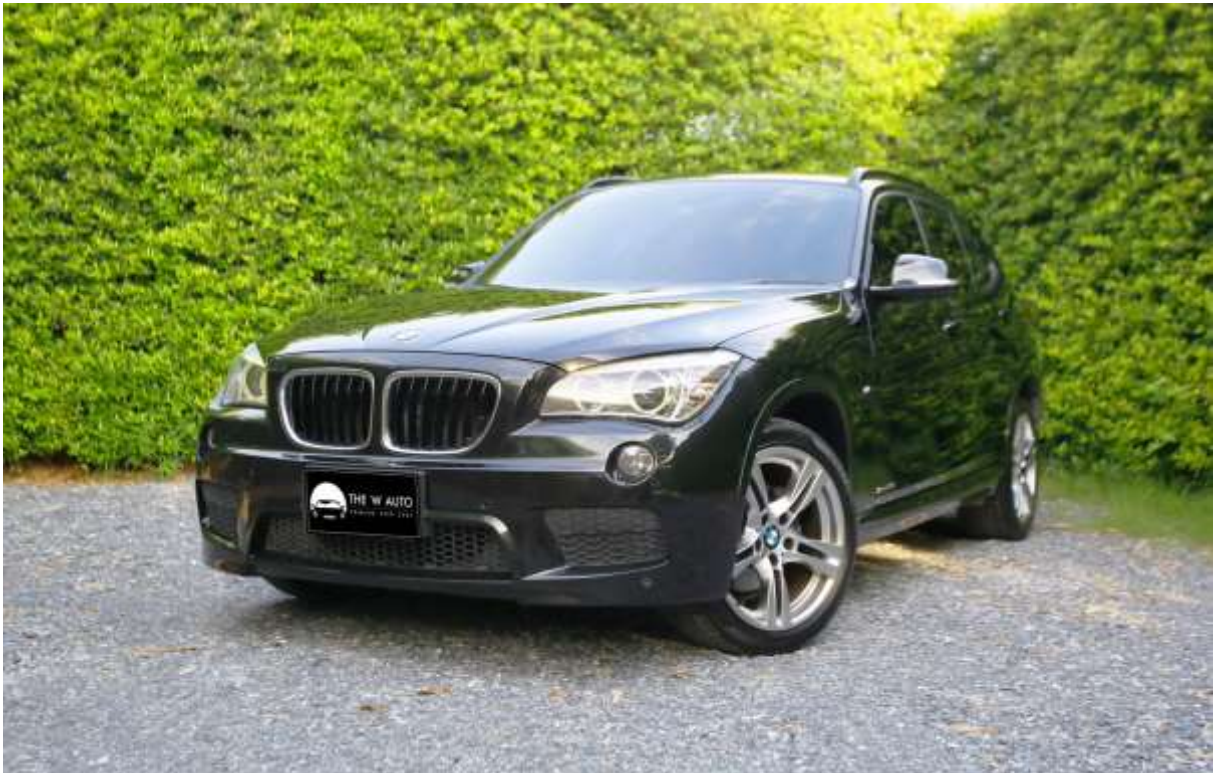
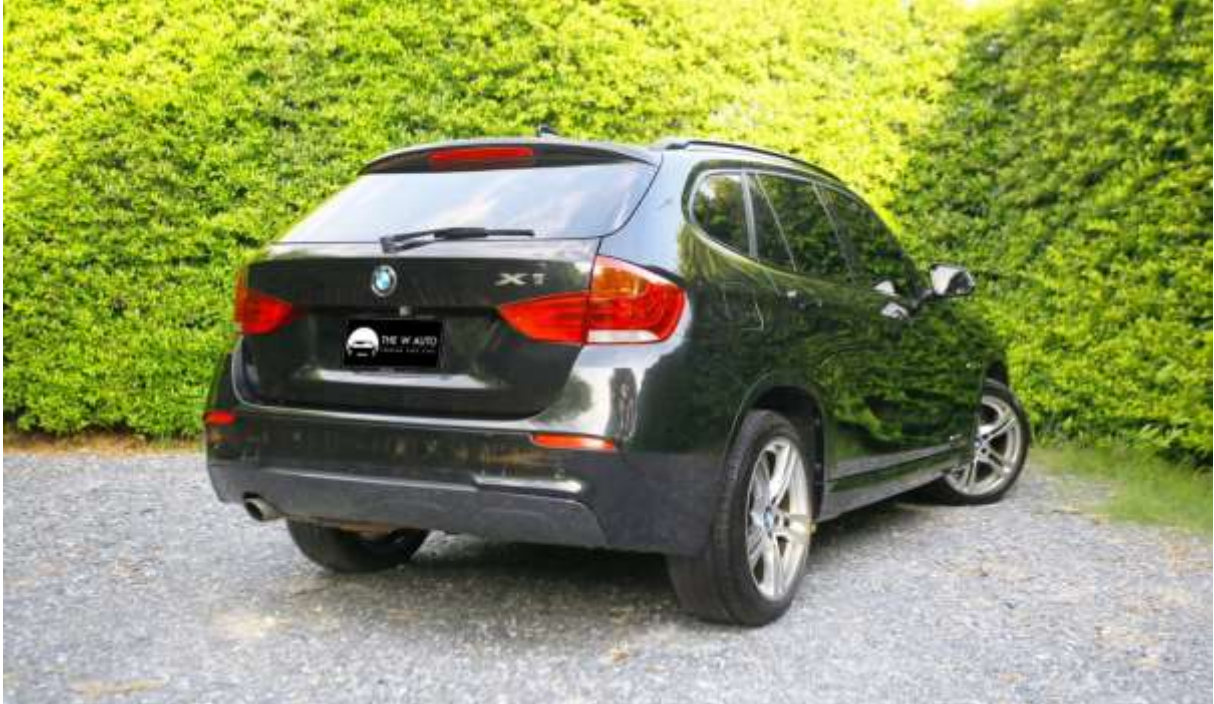
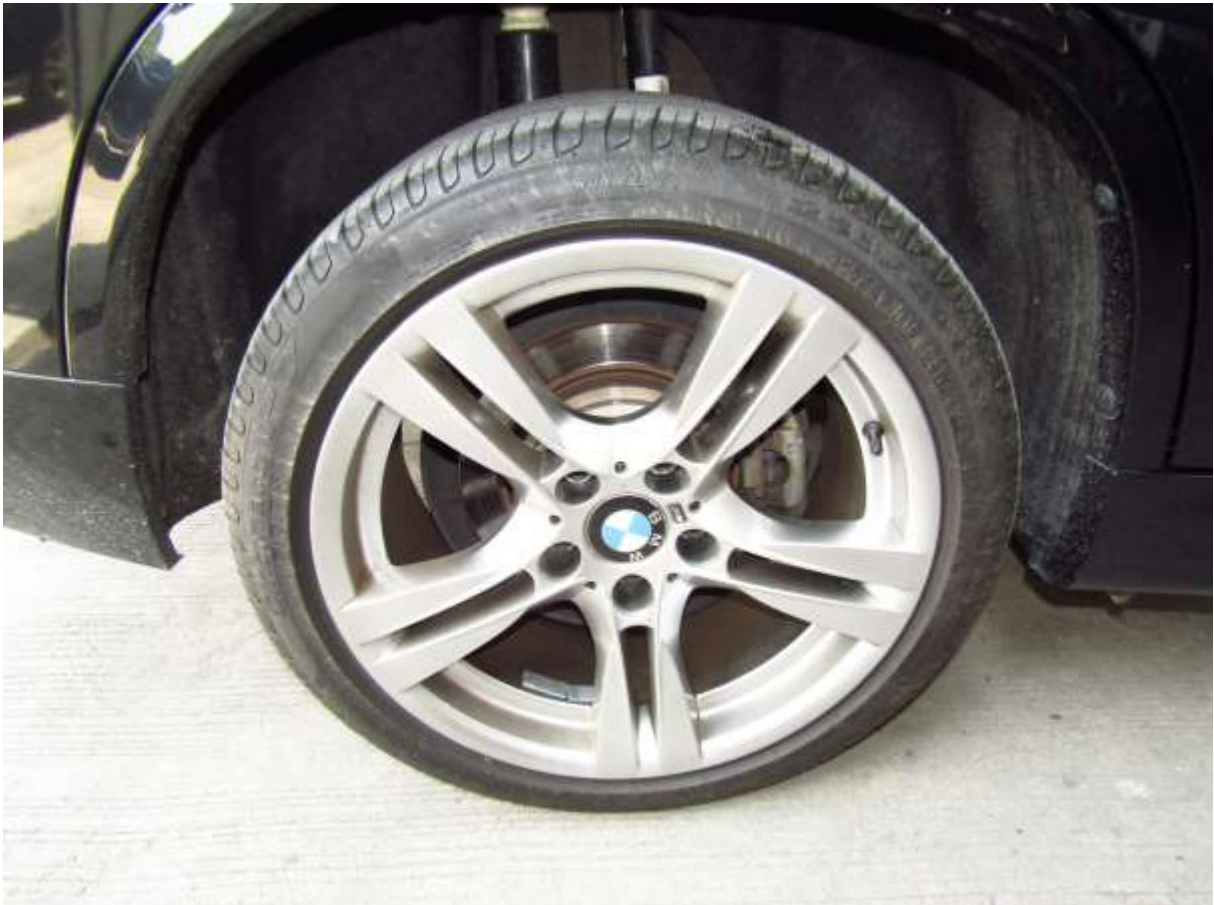
ภาพภายนอก - Exterior Visual Details:

กันชนหน้า Front Bumper	สภาพดี
	คาน รั้งกันชนหน้า (ขวา) Front Side Member (Right) Appearance	สภาพดี
	คาน รั้งกันชนหน้า (ซ้าย) Front Side Member (Left) Appearance	สภาพดี
	ฝากระโปรงหน้ารถ Bonnet	สภาพดี
	กระจกบังลมหน้า Windshield	สภาพดี
	หลังคา Roof	สภาพดี
	สภาพ และการทำงาน หลังคาชั้นรูป หลังคาเปิดประทุน Sunroof/Convertible functional and appearance	N/A
	ประตูหน้าขวา Front Right Door	สภาพดี
	ประตูหลังขวา Rear Right Door	สภาพดี
	ประตูเลื่อนด้านขวา Sliding Right Door	N/A
	บันไดขายน้าด้านขวา Right Rocker Panel	สภาพดี
	ประตูหน้าซ้าย Front Left Door	สภาพดี
	ประตูหลังซ้าย Rear Left Door	สภาพดี
	ประตูเลื่อนด้านซ้าย Sliding Left Door	N/A

บันไดซ้ายน้ำด้านซ้าย Left Rocker Panel	สภาพดี
	ประตูท้าย,ฝากระโปรงท้าย Rear Tail Gate	สภาพดี
	กระจกบังลมหลัง Rear Screen	สภาพดี
	กันชนหลัง Rear Bumper	สภาพดี
	คาน รับกันชนหลัง (ขวา) Rear Side Member (Right) Appearance	สภาพดี
	คาน รับกันชนหลัง (ซ้าย) Rear Side Member (Right) Appearance	สภาพดี
	เสาโครงสร้าง A ขวา Right A-Pillar	สภาพดี
	เสาโครงสร้าง B ขวา Right B-Pillar	สภาพดี
	เสาโครงสร้าง C ขวา Right C-Pillar	สภาพดี
	เสาโครงสร้าง D ขวา Right D-Pillar	N/A
	เสาโครงสร้าง A ซ้าย Left A-Pillar	สภาพดี
	เสาโครงสร้าง B ซ้าย Left B-Pillar	สภาพดี
	เสาโครงสร้าง C ซ้าย Left C-Pillar	สภาพดี
	เสาโครงสร้าง D ซ้าย Left D-Pillar	N/A
	ระบบบังคับเลี้ยว Steering Components	สภาพดีตามอายุการใช้งาน
