## Vehicle Inspection Report สรุปผลการตรวจสภาพรถ (Inspection Summary)

1022/0095-42

Nissan NP 300 Navara 2.5 DOUBLE CAB ...

Nov 2, 2022

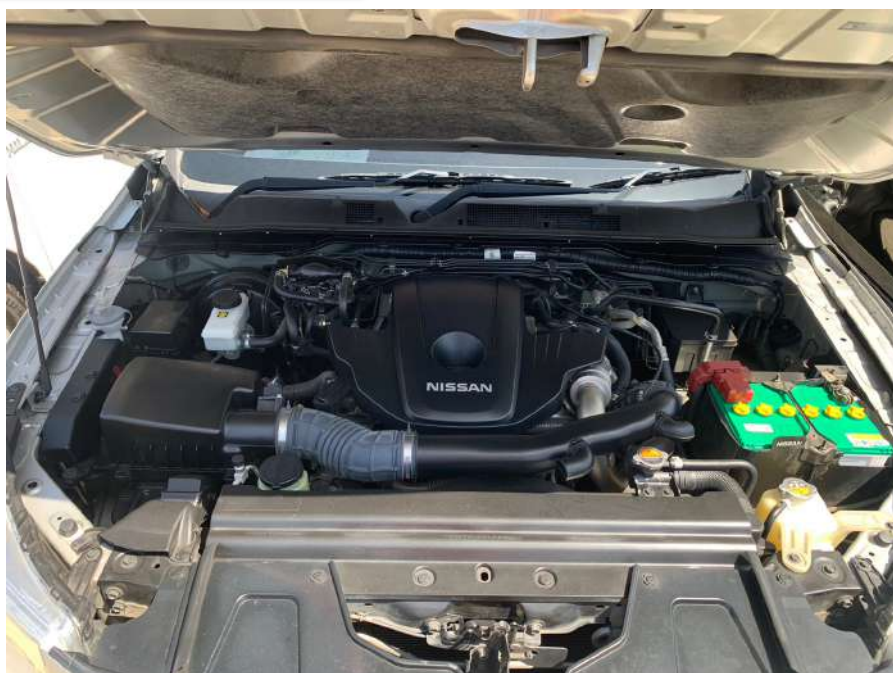
### ภาพห้องเครื่อง

4.20 แบตเตอรี่ไม่รั่ว และ ชุดยึด ไม่มีสนิม  
 No any leak on battery and no corrosion on battery support bracket

ดี (Good)

4.21 การทดสอบแบตเตอรี่ Battery Test

สตาร์ทติด ( Start Normally )

### การทดสอบ แบตเตอรี่ Battery Test

| Voltage | 12.56 | V |
| Rating | 500 | CCA |
| Current | 405 | CCA |
| Internal resistance | 6.68 | mΩ |
| State of Charge | 76 | % |
| State of Health | 64 | % |
| Status | GOOD | |

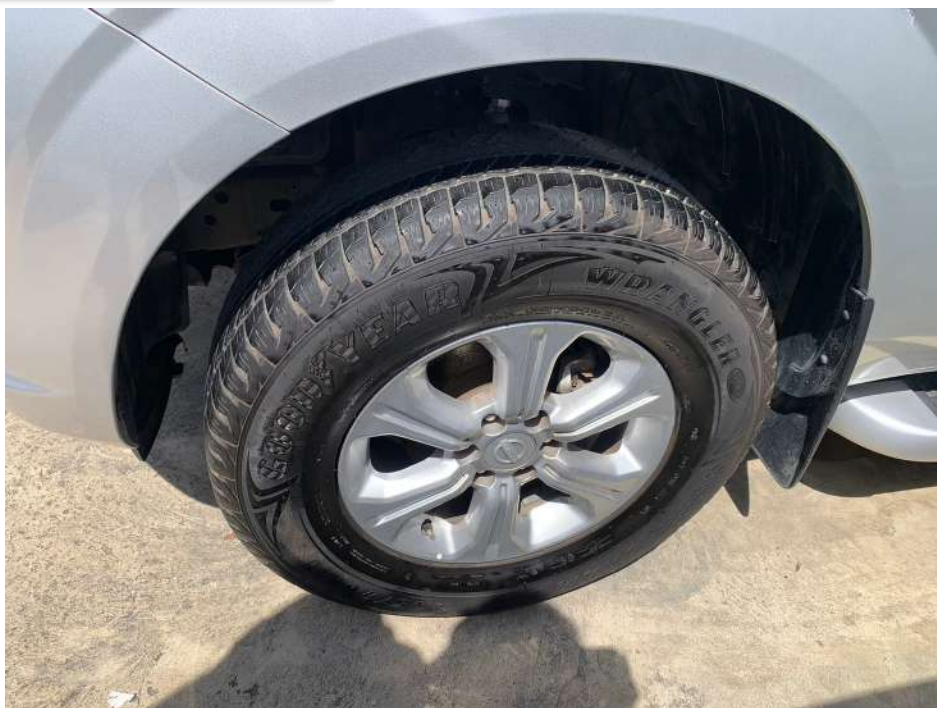
#### ขอบยาง ล้อ

5.1 สภาพยางรถยนต์, สัปดาห์/ปี ผลิต Tires Appearance, Year

ดี (Good)

#### Remark ยาง ล้อ และ เบรค ▾

10/21

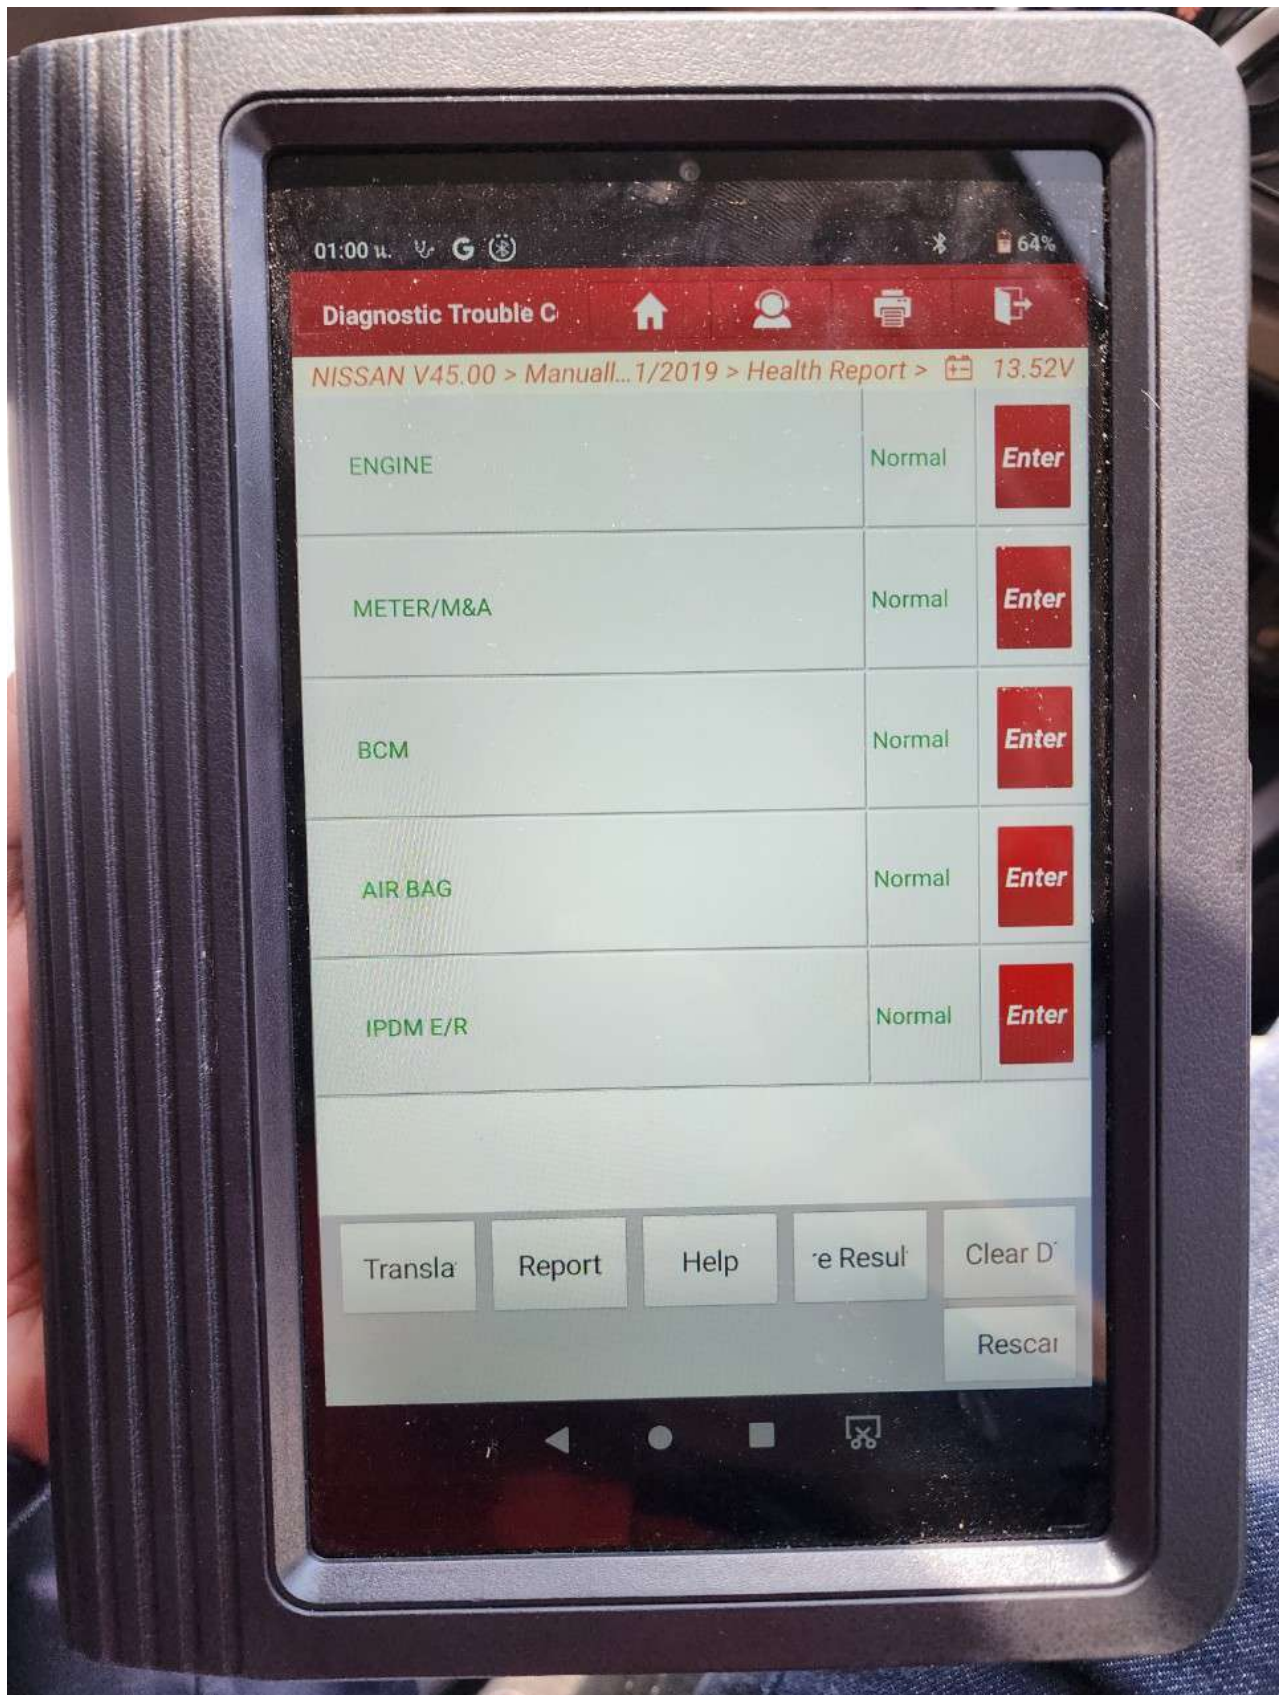
ภาพ OBD

1.5 การวินิจฉัยผ่านทาง OBD On-Board Diagnostics (OBD)

ดี (Good)

2.17 การวินิจฉัยผ่านทาง OBD2 On-Board Diagnostics (OBD)
