Vehicle Inspection Report

สรุปผลการตรวจสอบ (Inspection Summary)

ยี่ห้อ/รุ่น (Brand/Model): MITSUBISHI PAJERO SPORT 2.5 AT	วันที่ตรวจสอบรถยนต์ (Date of Inspection): 9-11-61
หมายเลขตัวถัง (VIN): MMTGYKG40ED002099	เลขคำขอบริการ (Job No.): I018/152-014
หมายเลขเครื่องยนต์ (Engine No.): 4D56UCFB0386	Vehicle Picture:

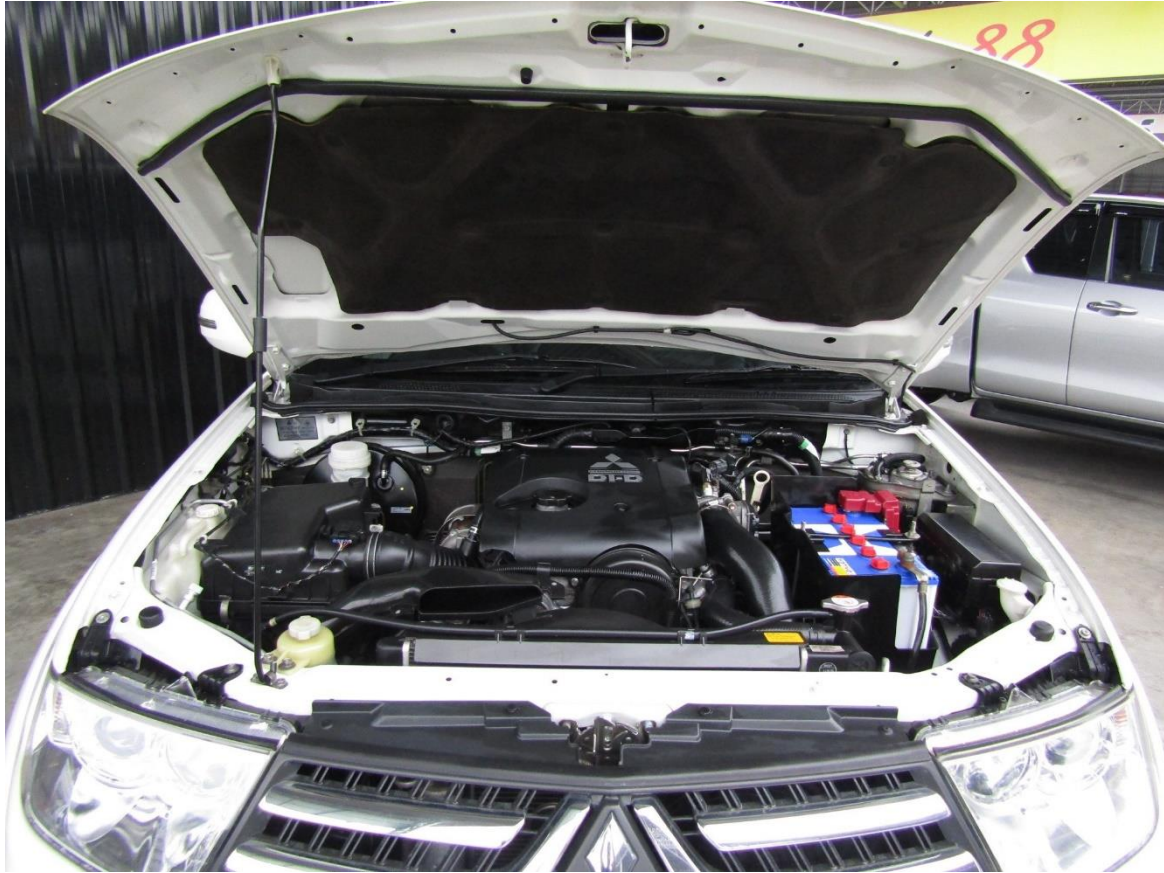
ภาพห้องเครื่อง - Engine Bay Visual Details:

การทดสอบ แบตเตอรี่ Battery Test	<table border="1"> <thead> <tr> <th colspan="2">Battery Test</th> </tr> </thead> <tbody> <tr> <td>Voltage</td> <td>12.51 V</td> </tr> <tr> <td>Rating</td> <td>630 CCA</td> </tr> <tr> <td>Current</td> <td>438 CCA</td> </tr> <tr> <td>Internal resistance</td> <td>6.18 mΩ</td> </tr> <tr> <td>State of Charge</td> <td>71 %</td> </tr> <tr> <td>State of Health</td> <td>48 %</td> </tr> <tr> <td>Status</td> <td>Caution</td> </tr> <tr> <td>Test Date</td> <td>09.11.61</td> </tr> </tbody> </table>	Battery Test		Voltage	12.51 V	Rating	630 CCA	Current	438 CCA	Internal resistance	6.18 mΩ	State of Charge	71 %	State of Health	48 %	Status	Caution	Test Date	09.11.61	<table border="1"> <thead> <tr> <th colspan="2">Charging System Test at 2000 rpm</th> </tr> </thead> <tbody> <tr> <td>Voltage</td> <td>14.23 V</td> </tr> <tr> <td>Status</td> <td>Normal</td> </tr> <tr> <th colspan="2">Start System Test</th> </tr> <tr> <td>Start Voltage</td> <td>9.07 V</td> </tr> <tr> <td>Status</td> <td>Normal</td> </tr> <tr> <th colspan="2">Max. Load Test at 2000 rpm</th> </tr> <tr> <td>Max. Load Voltage</td> <td>13.20 V</td> </tr> <tr> <td>Status</td> <td>Normal</td> </tr> </tbody> </table>	Charging System Test at 2000 rpm		Voltage	14.23 V	Status	Normal	Start System Test		Start Voltage	9.07 V	Status	Normal	Max. Load Test at 2000 rpm		Max. Load Voltage	13.20 V	Status	Normal

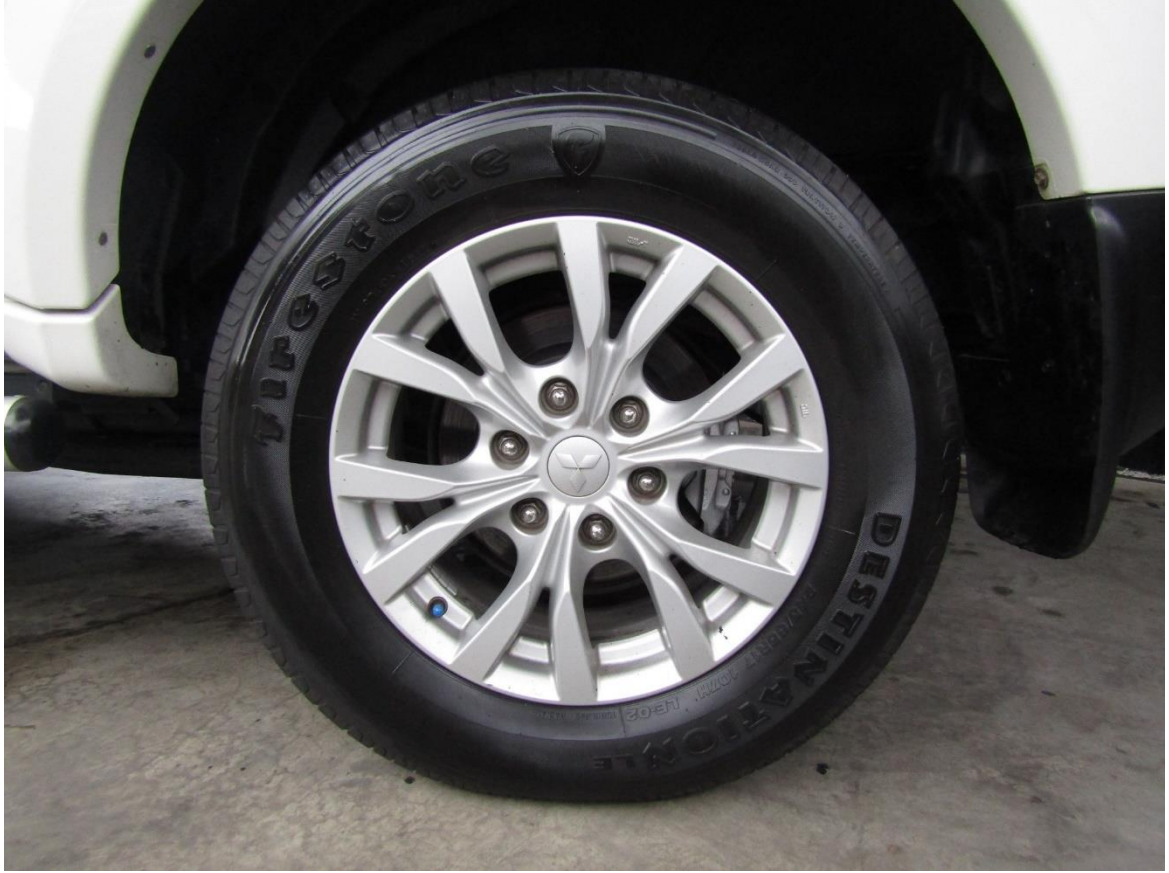
ภาพโดยรวมของยาง ล้อ และ เบรค - Tyres, Wheels & Brakes Visual Details:

สภาพยางรถยนต์, สัปดาห์/ปี ผลิต Tyres Appearance, Year	1517

ผ้าดิสเบรค (หน้า/หลัง) Brake Pads (Front/Rear)	สภาพตามอายุการใช้งาน

จานดิสเบรค Brake Discs (Front/Rear)	ควรเจียจานเบรคครั้งต่อไปที่เปลี่ยนผ้าเบรค

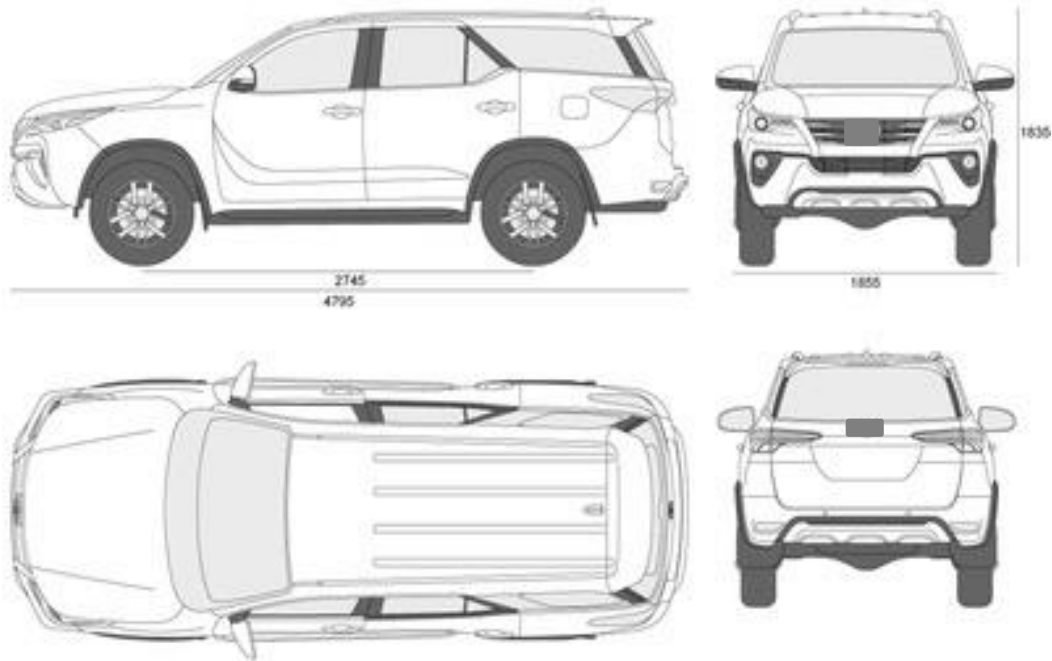
ความหนาสีรถ SUV, MPV - Paint Thickness on SUV, MPV vehicle:

ชิ้นส่วนยานยนต์ (Car Part)	ความหนาสี Paint Thickness (µm)			
	P1	P2	P3	Average
Front Wing (RH)	159	170	168	166
Front Wing (LH)	120	131	141	131
Front Door (RH)	78	77	88	81
Front Door (LH)	86	75	78	80
Rear Door (RH)	85	71	90	82
Rear Door (LH)	98	78	99	92

ชิ้นส่วนยานยนต์ (Car Part)	ความหนาสี Paint Thickness (µm)			
	P1	P2	P3	Average
Rear Wing (RH)	91	90	88	90
Rear Wing (LH)	177	156	187	173
Front Bumper				
Rear Bumper				
Bonnet	125	129	174	143
Roof	79	81	93	84
Boot/Tail Gate	90	89	85	88
