Vehicle Inspection Report

ยี่ห้อ/รุ่น (Make/Model): HONDA STEP WGN SPADA	วันที่ตรวจสอบรถยนต์ (Date of Inspection): 10.10.60
เลขตัวถัง (VIN): JHMRK5870CC202094	เลขคำขอบริการ (Job No.) : I017/031-027
เลขเครื่องยนต์ (Engine No.): R20A13532444	Vehicle Picture:  
ปีผลิต (Build Date): 2012	
สี (Color): ดำ	
เลขไมล์ (Mileage): 107390	
เลขทะเบียน (No. Plate): 2กฏ 5840	
ทะเบียนหมดอายุ (Registration Expiry): 3 ก.ค 61	
ชื่อลูกค้า Customer Name: สิทธิ์ ออโต้	
ที่อยู่ (Address):	
โทรศัพท์ (Tel):	
สถานที่ตรวจสอบรถ (Inspection Place): สิทธิ์ ออโต้

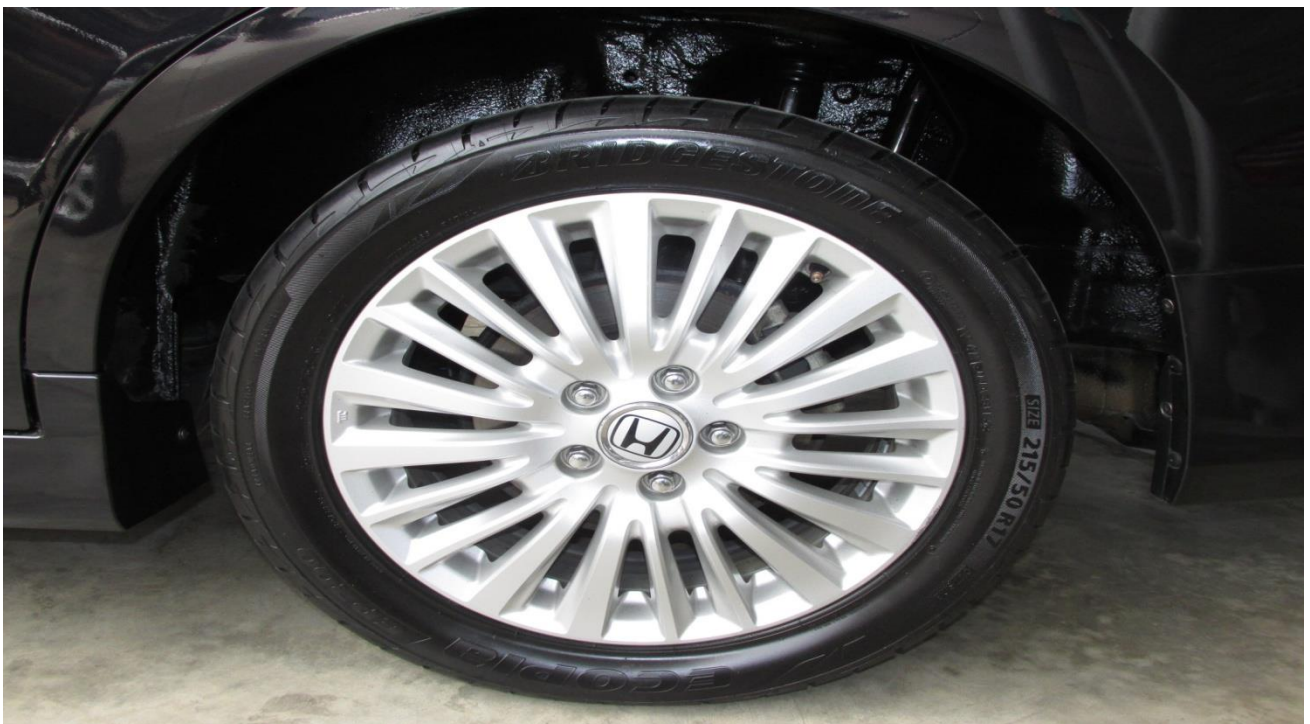
ภาพโดยรวมของยาง ล้อ และ เบรค - Tyres, Wheels & Brakes Visual Details:

สภาพยางรถยนต์, เดือน/ปี ผลิต Tyres Appearance, Year	ปียางผลิต 2816 ยางสภาพดี

จานเบรค Brake Discs (Front/Rear)	ควรเจียจานเบรคครั้งต่อไปที่เปลี่ยนผ้าเบรค

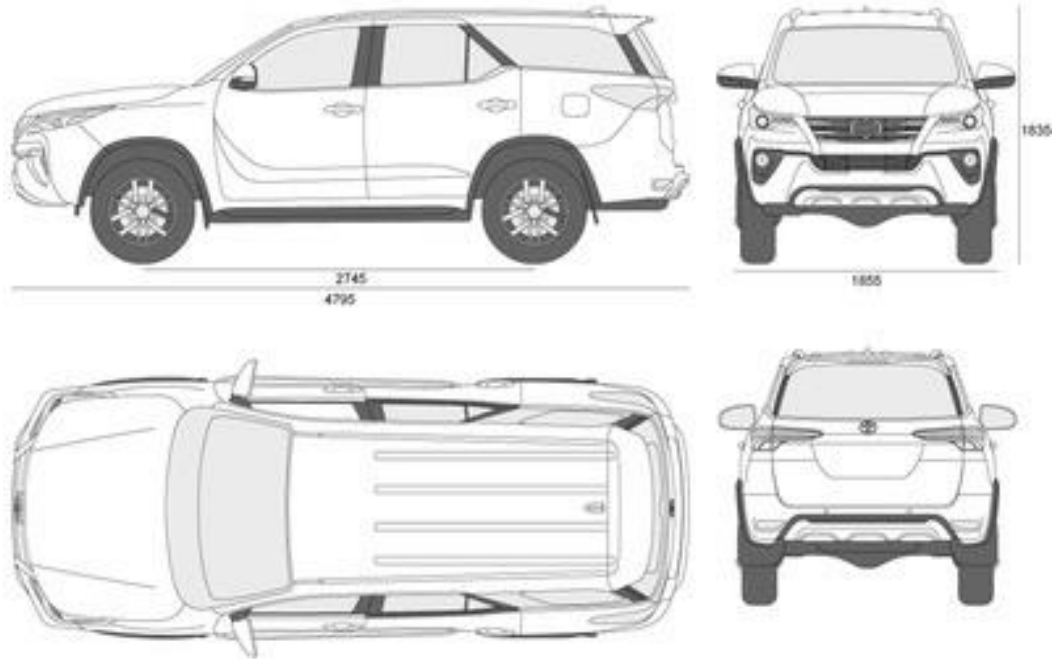
ความหนาสีรถ SUV, MPV - Paint Thickness on SUV, MPV vehicle:

ชิ้นส่วนยานยนต์	ความหนาสี Paint Thickness (µm)			
(Car Part)	P1	P2	P3	Average
Front Wing (RH)	95	97	106	99
Front Wing (LH)	91	100	102	98
Front Door (RH)	100	102	107	103
Front Door (LH)	91	101	105	99
Rear Door (RH)	121	123	127	124
Rear Door (LH)	88	89	95	91

ชิ้นส่วนยานยนต์	ความหนาสี Paint Thickness (µm)			
(Car Part)	P1	P2	P3	Average
Rear Wing (RH)	150	148	140	146
Rear Wing (LH)	102	99	95	99
Front Bumper				
Rear Bumper				
Bonnet	225	227	210	221
Roof	90	88	89	89
Boot/Tail Gate	90	75	82	82
