Vehicle Inspection Report สรุปผลการตรวจสภาพรถ (Inspection Summary)

วันที่ตรวจสอบรถยนต์ (Date of Inspection) : ▾	ยี่ห้อ/รุ่น (Brand/Model) :	เลขคำขอบริการ (Job No.) :
Jul 21, 2022	HONDA CR-V 2.4	1022/0083-20
หมายเลขเครื่องยนต์ (Engine No.) : ▾	หมายเลขตัวถัง [VIN] :	Car Grade : ▾
K24V53212215	MRHRW5810JP103****	A
ปีที่ผลิต (Build Date) : ▾	สีรถ (Color) :	สภาพยาง (Week/Year) ▾
2018	เทา	
ระยะการใช้งาน (Mileage) : ▾	หมายเลขทะเบียน [No. Plate] :	ยางสภาพดี 01/22
133531	7กม522**	
ชื่อลูกค้า (Customer Name) : ▾	วันครบกำหนดชำระภาษี (Registration Expiry) :	
THE EXCLUSIVE MOTORS

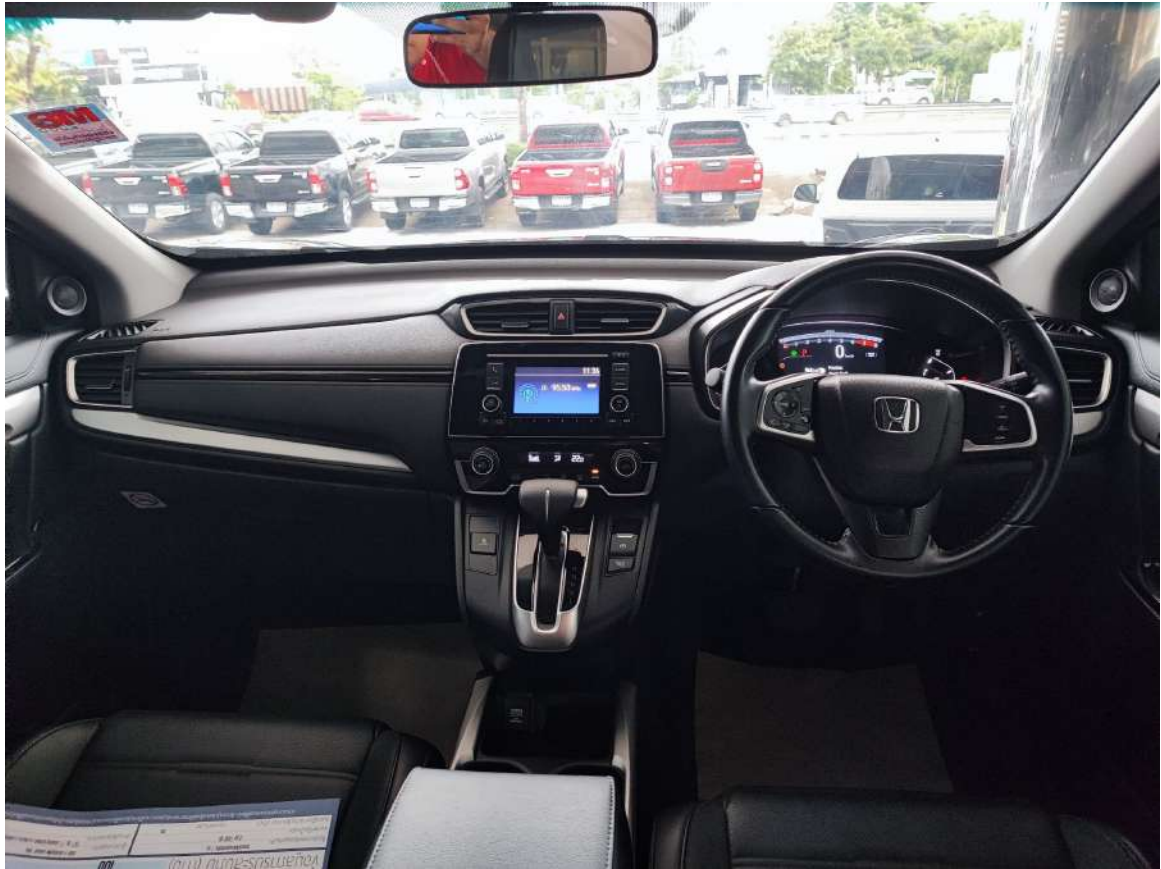
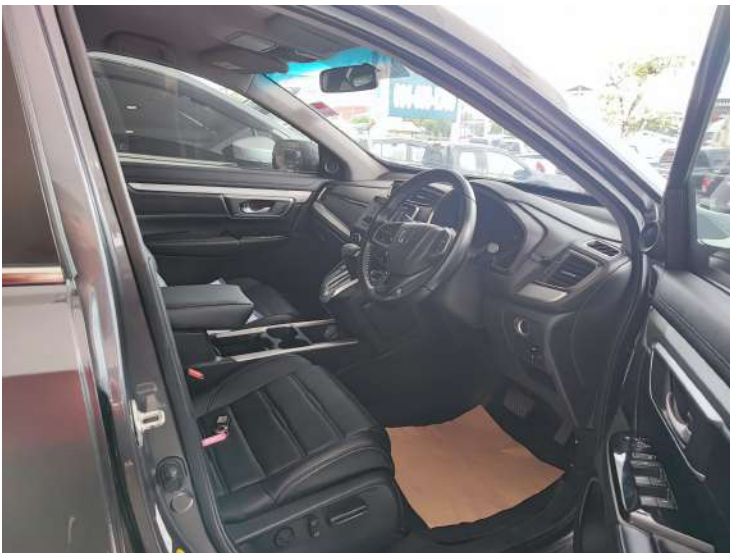
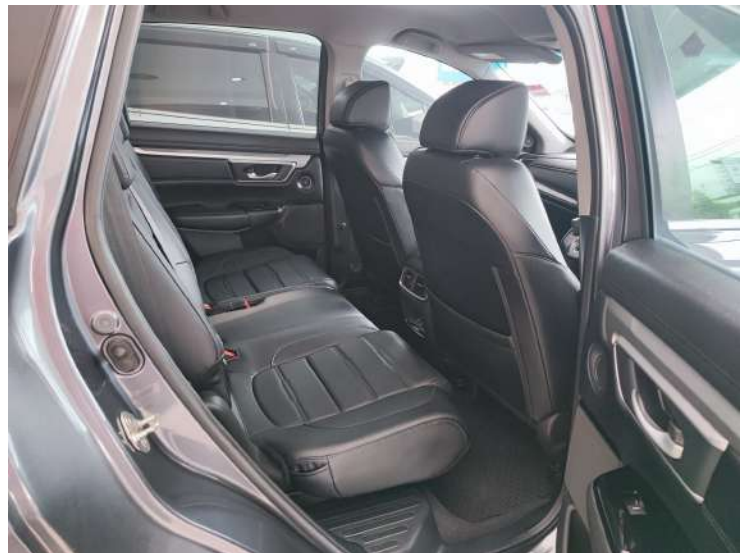
ภาพภายใน

รถสภาพดี โครงสร้างไม่เคยเกิดอุบัติเหตุ ไม่เคยจมน้ำและไฟไหม้

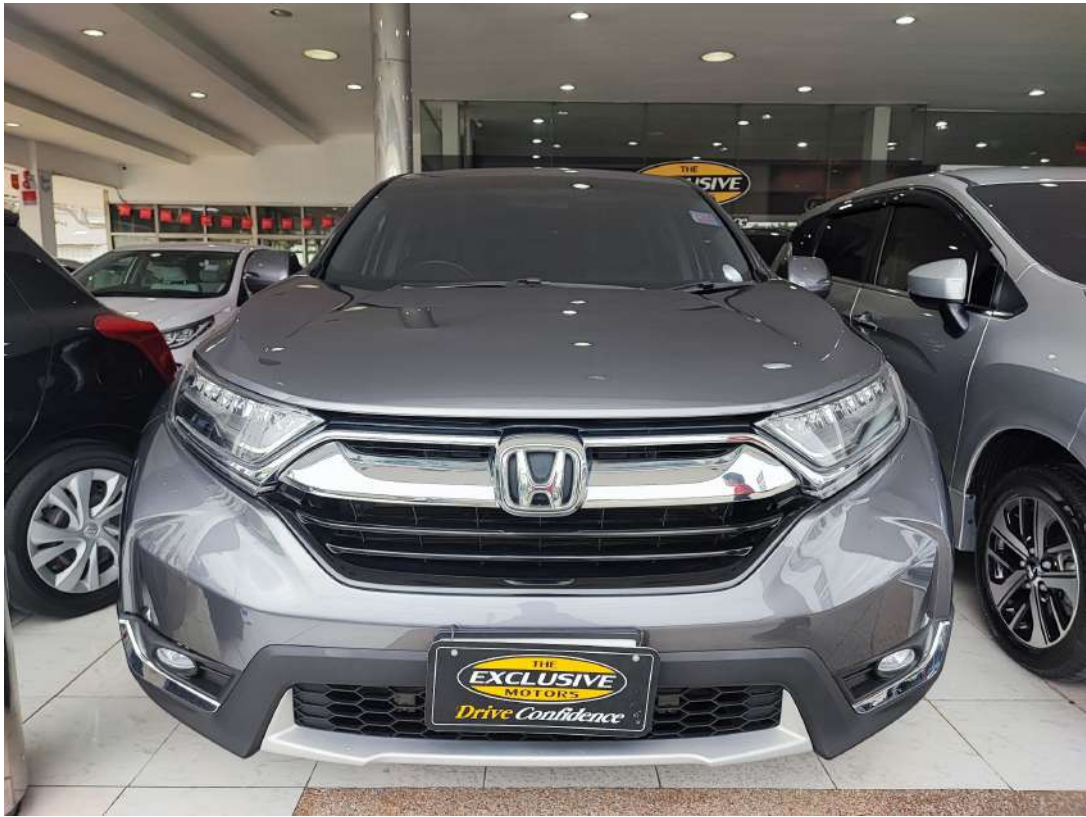
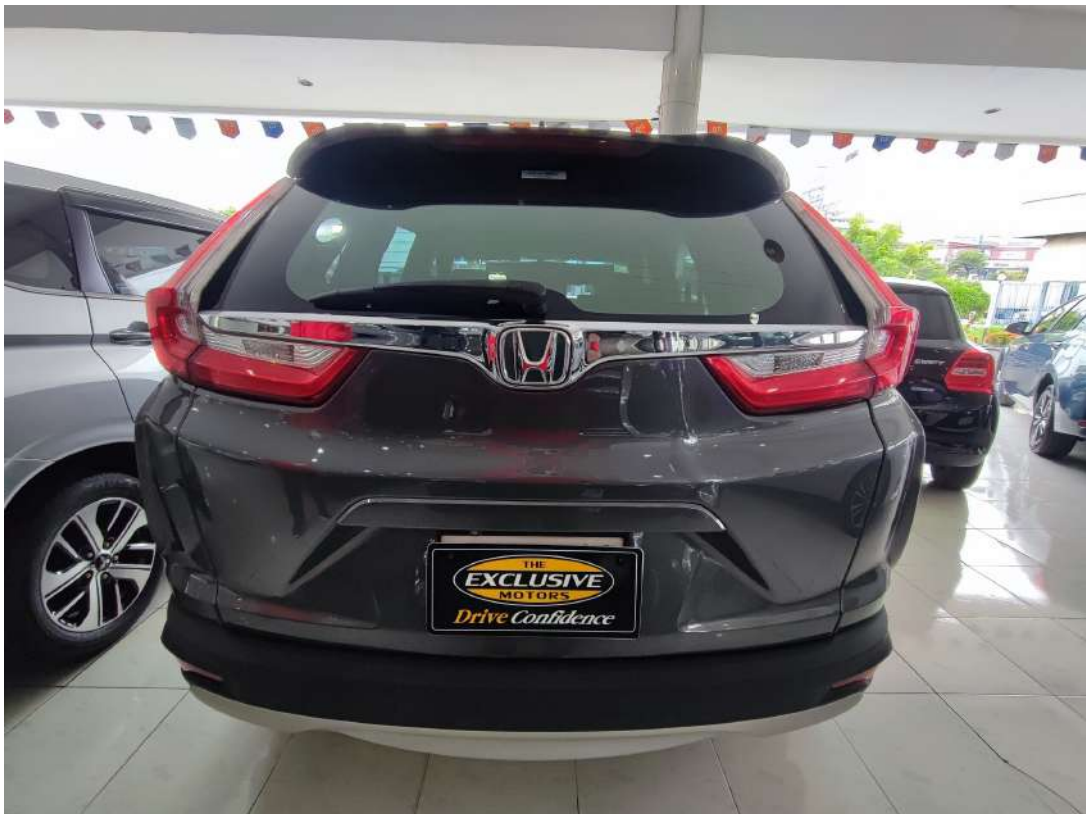
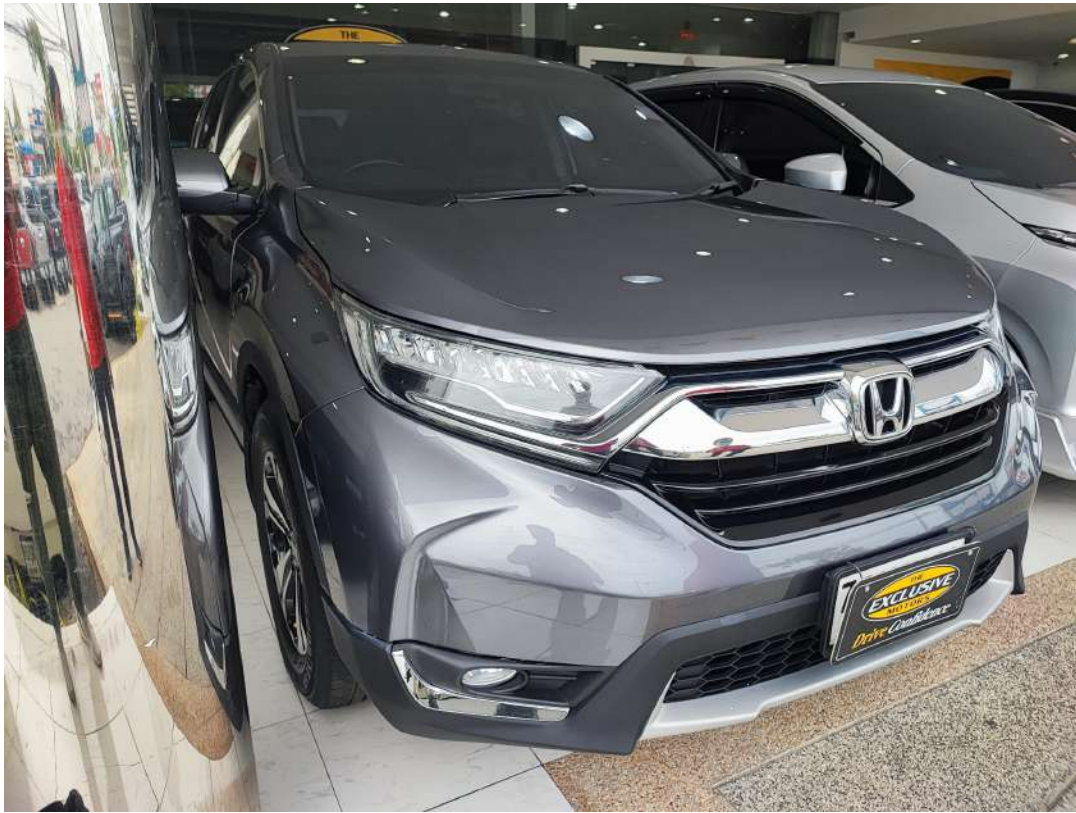
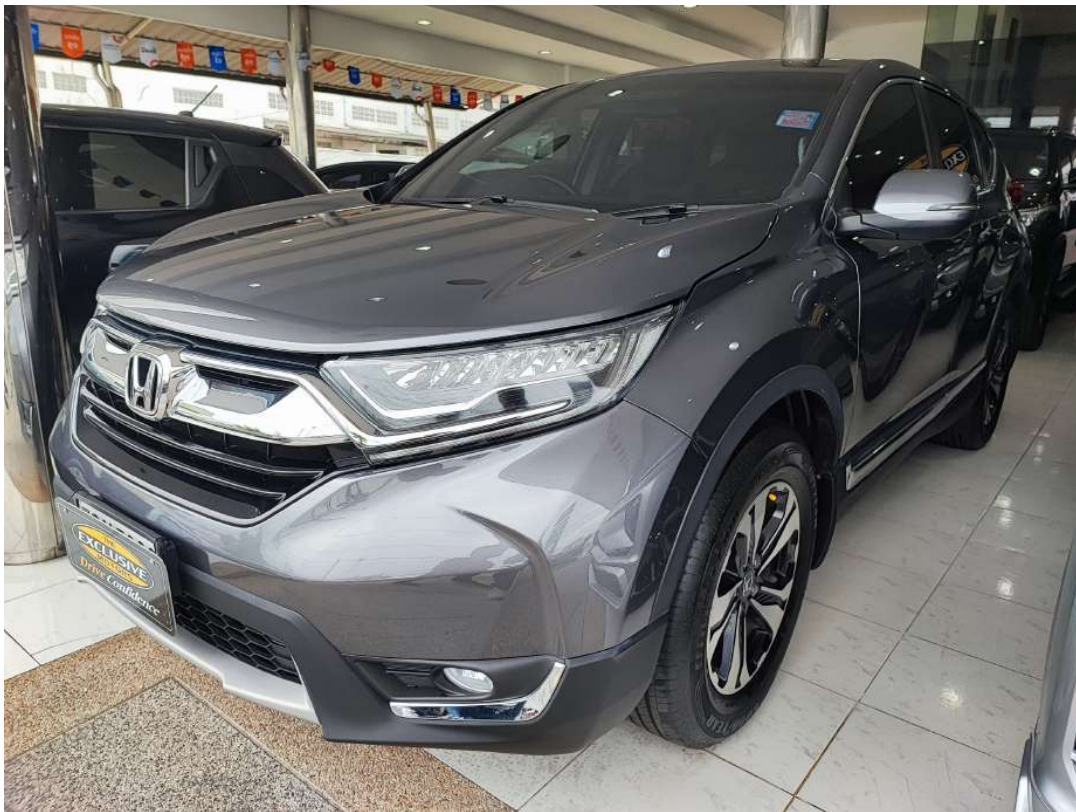
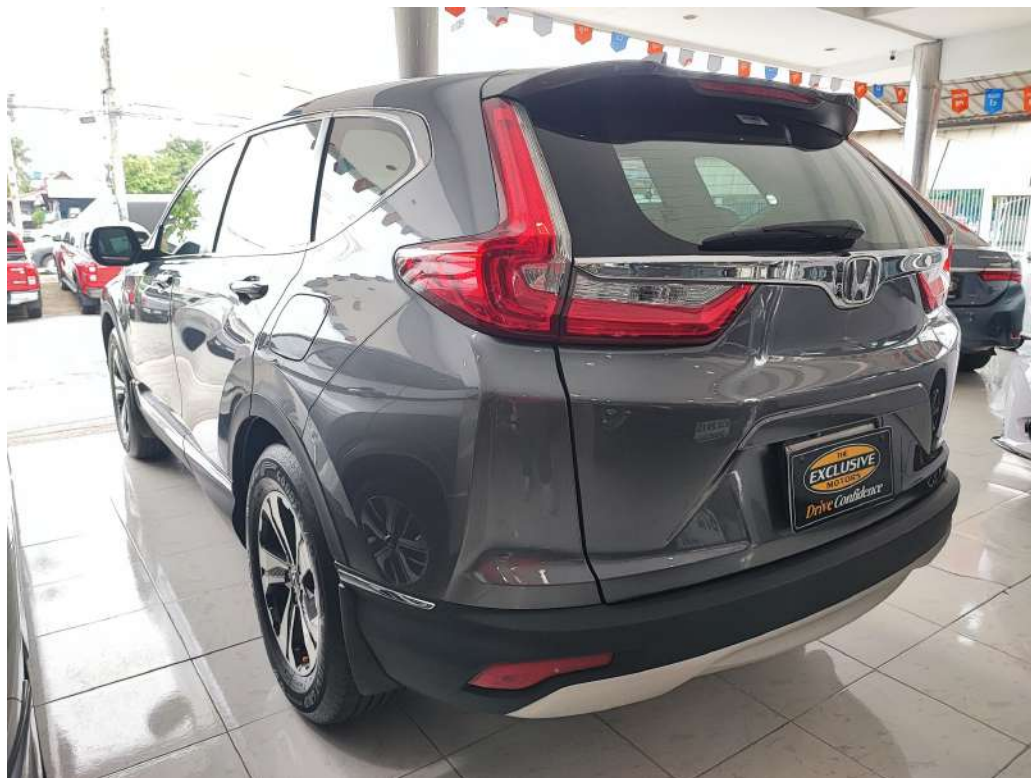
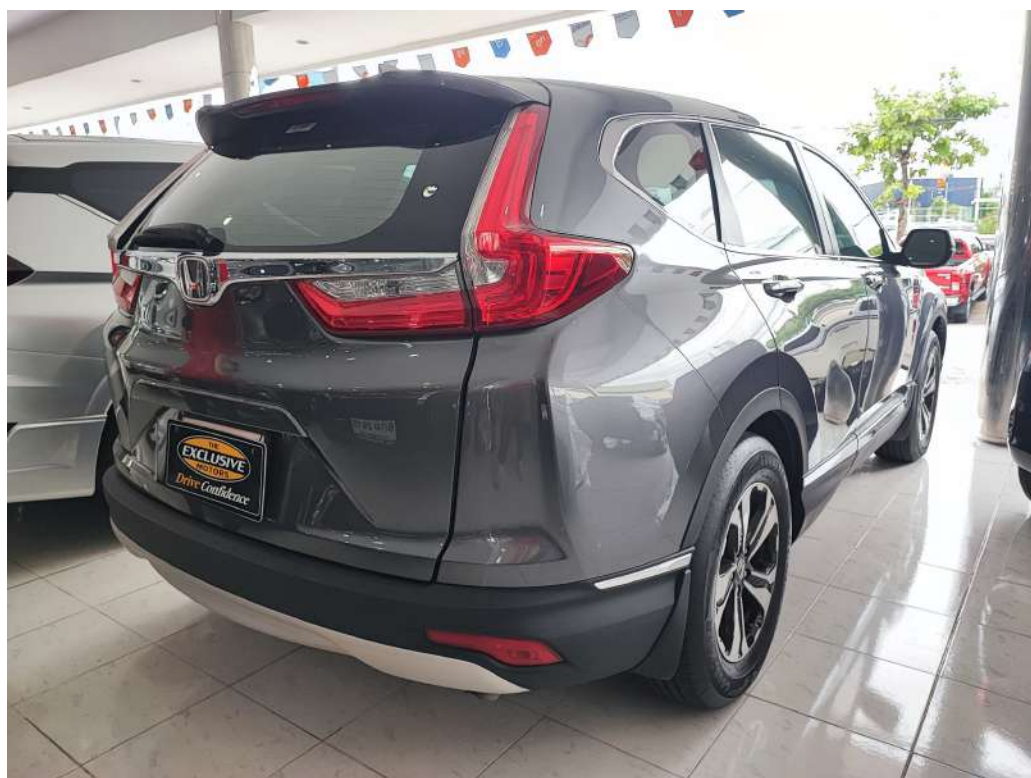
ภาพภายนอก

รถสภาพดี โครงสร้างไม่เคยเกิดอุบัติเหตุ ไม่เคยจมน้ำและไฟไหม้

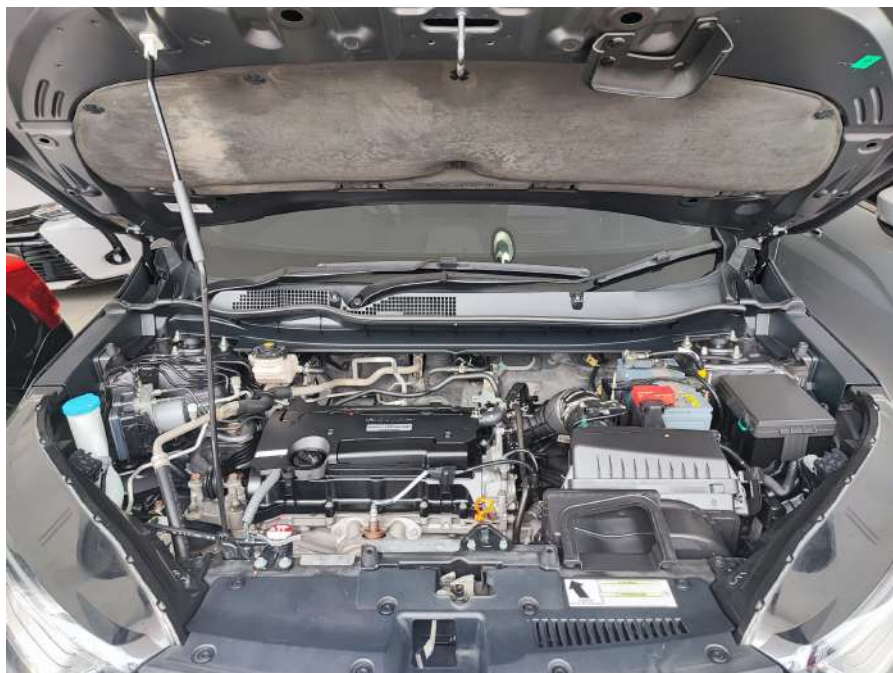
ภาพห้องเครื่อง

รถสภาพดี โครงสร้างไม่เคยเกิดอุบัติเหตุ ไม่เคยจมน้ำและไฟไหม้

Voltage	12.25	V
Rating	450	CCA
Current	233	CCA
Internal resistance	11.65	mΩ
State of Charge	45	%
State of Health	30	%
Status	REPLACE

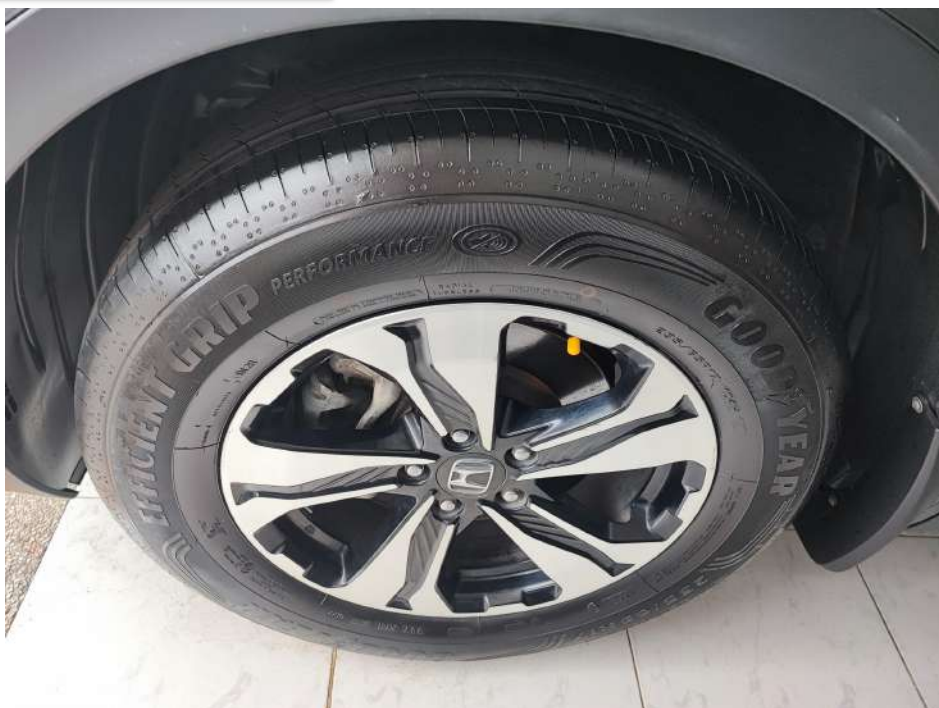
ขอบยาง ล้อ

ยางสภาพดี 01/22
