Vehicle Inspection Report

สรุปผลการตรวจสอบ (Inspection Summary)

ยี่ห้อ/รุ่น (Make/Model): MAZDA 3	วันที่ตรวจสอบรถยนต์ (Date of Inspection): 18-7-60
เลขตัวถัง (VIN): MM8BM427800107333	เลขคำขอบริการ (Job No.): I017-049-005
เลขเครื่องยนต์ (Engine No.): PE 30 705508	Vehicle Picture:

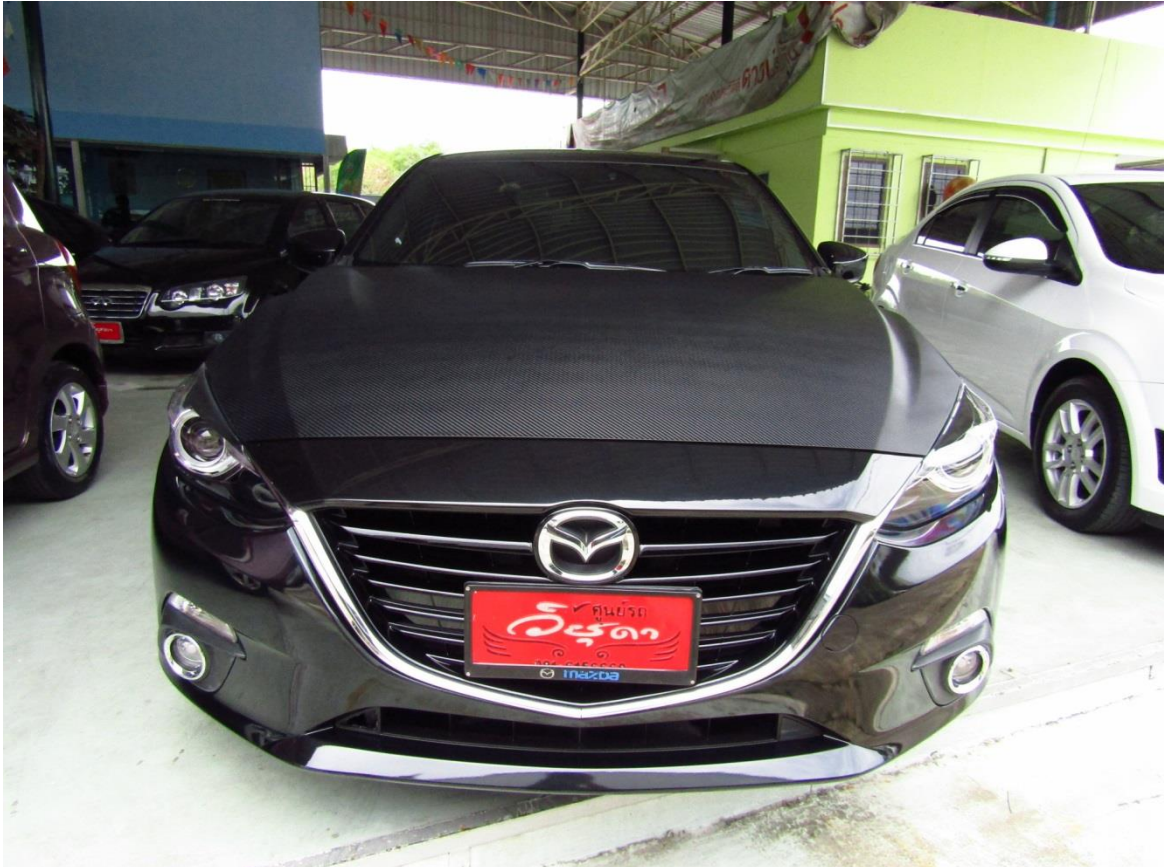
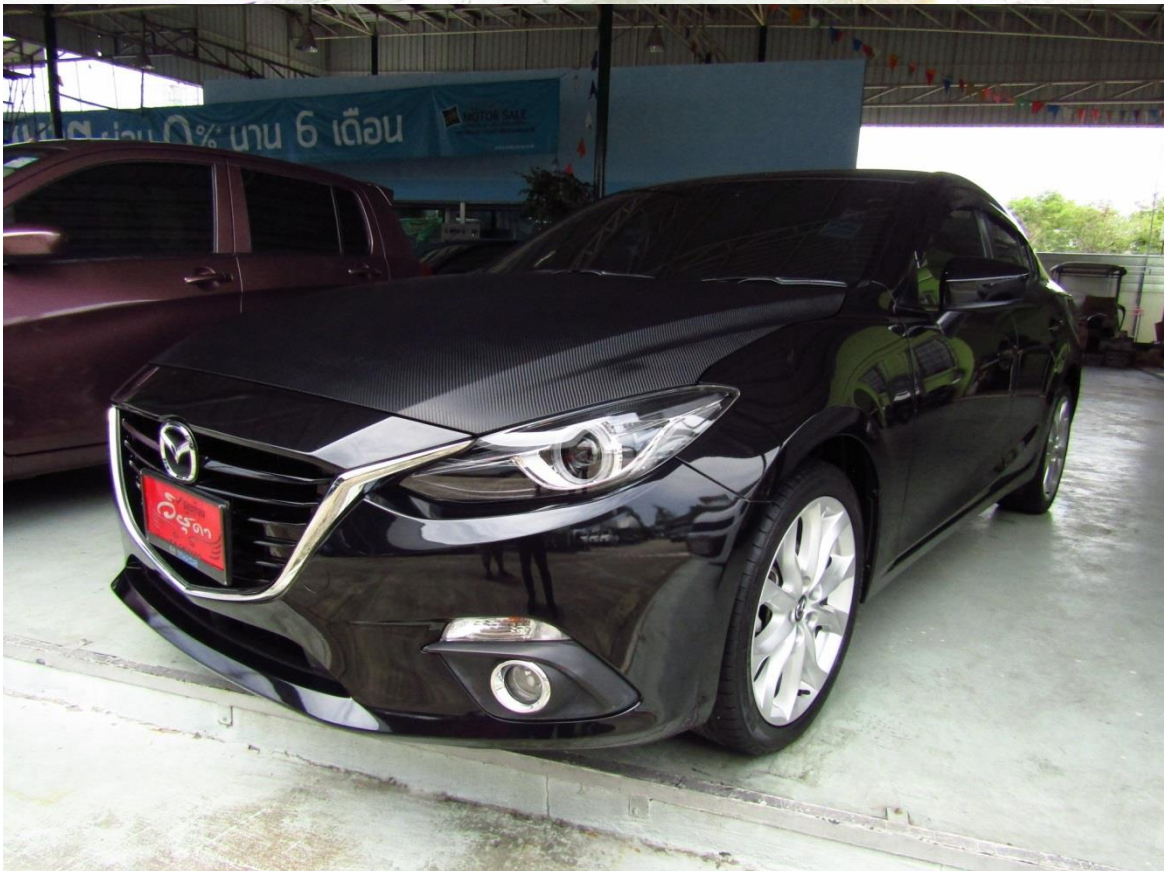
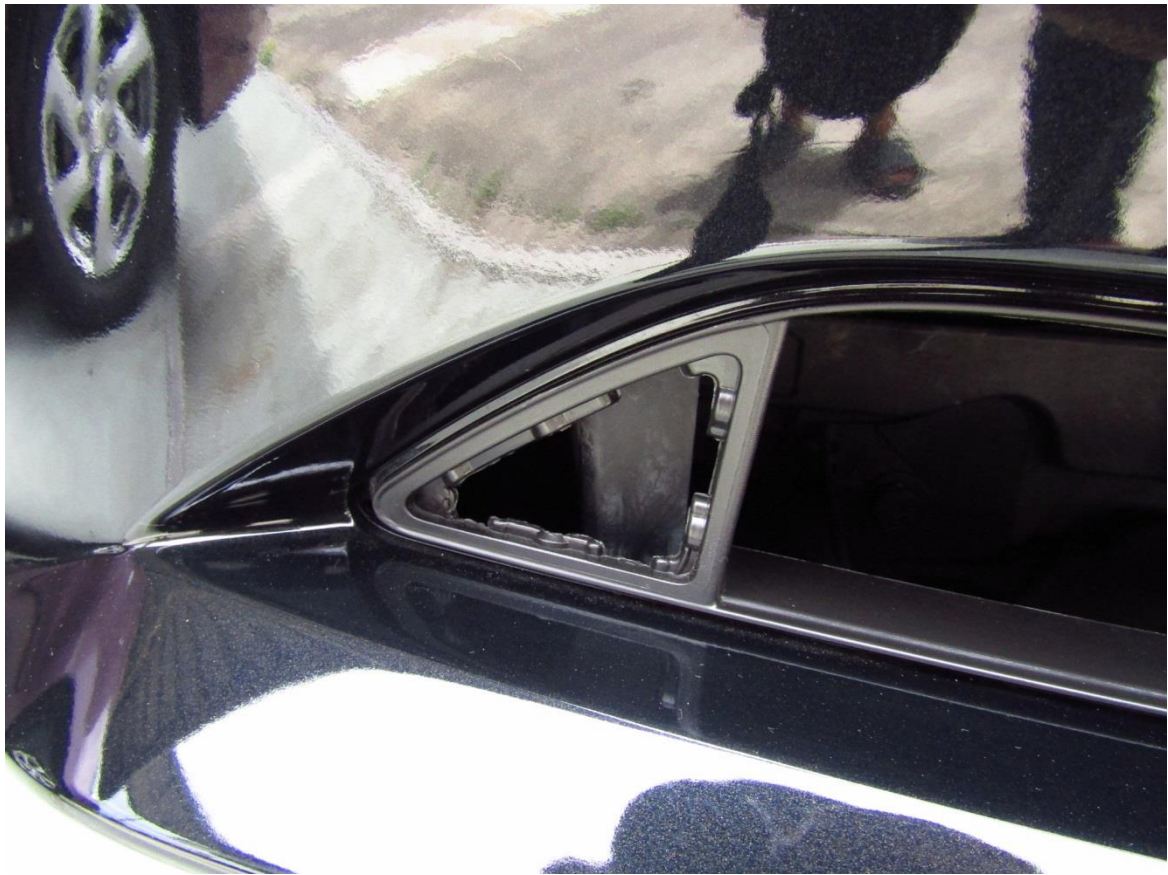
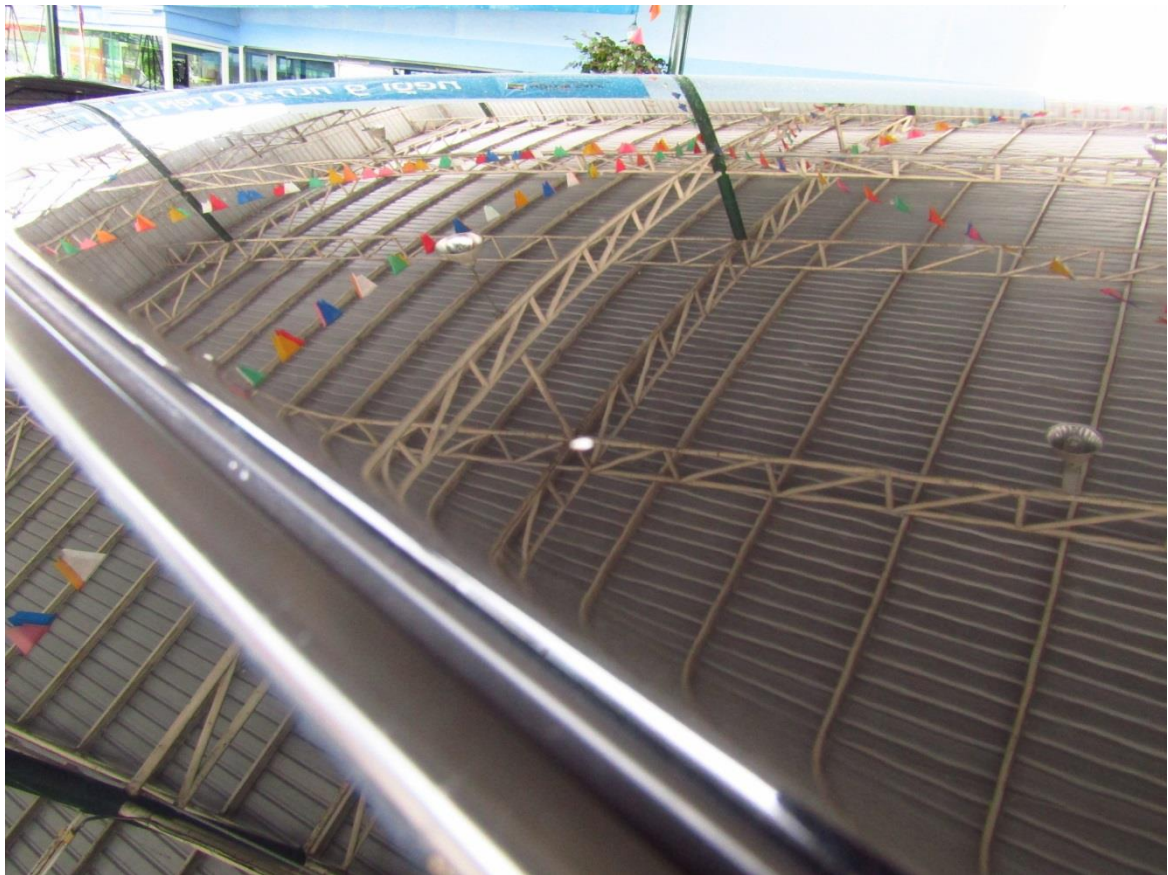
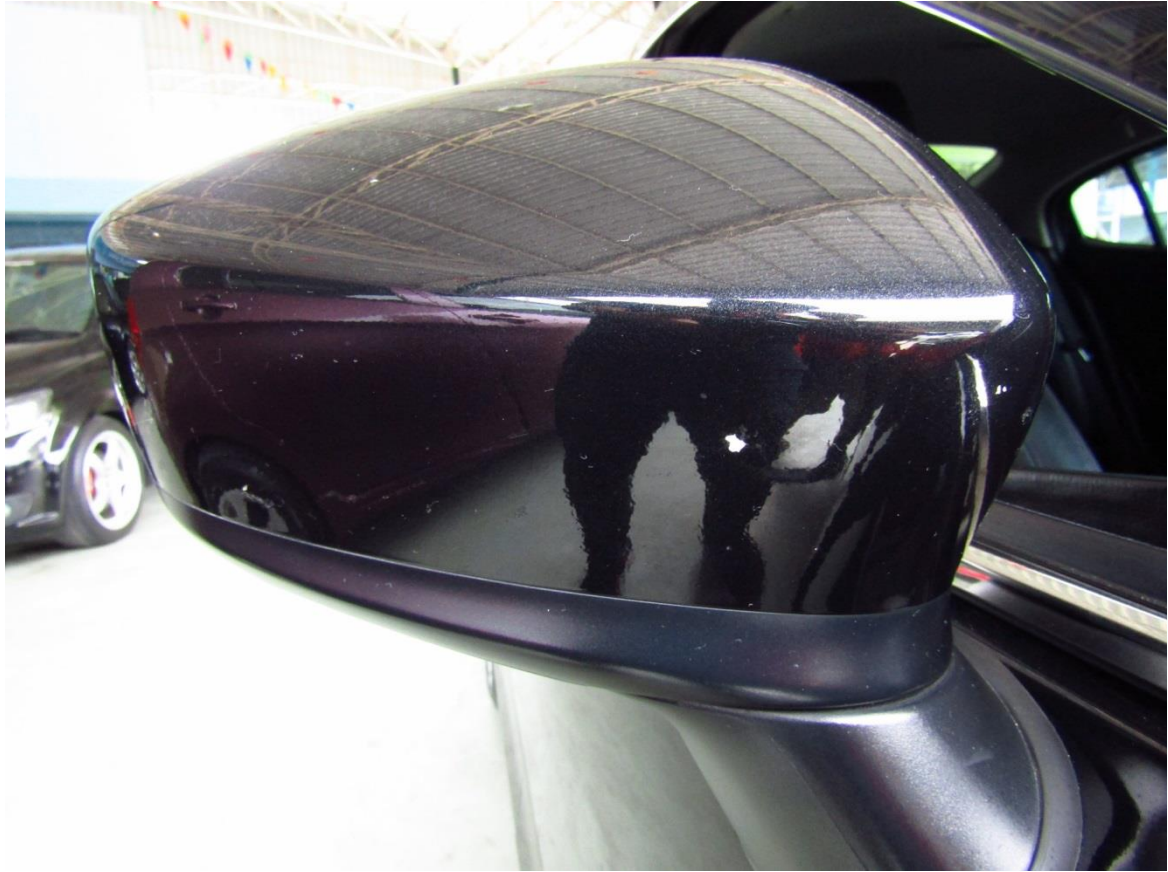
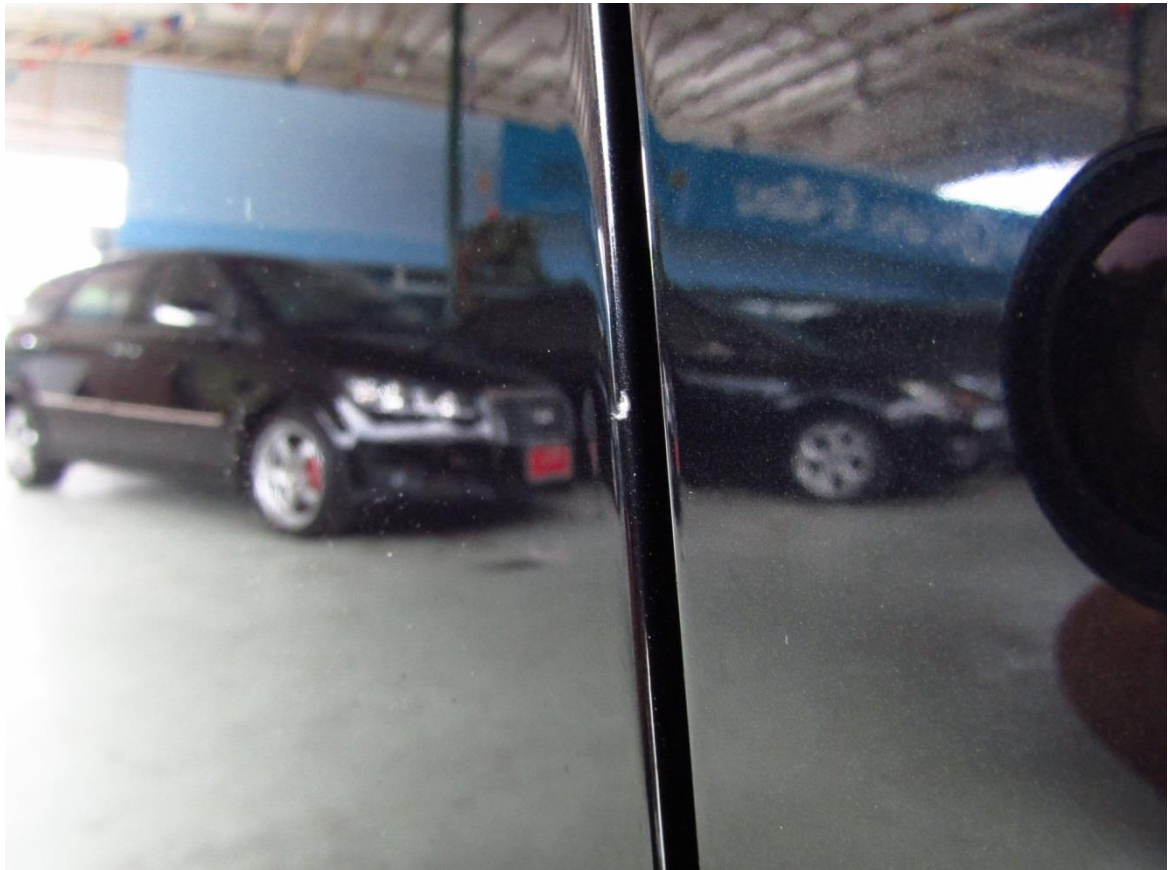
ภาพภายนอก - Exterior Visual Details:

หลังคา Roof	สเก็ดหิน

กระจกมองข้างขวา Right Rear Mirror	ครูด

ประตูหลังขวา Rear Right Door	สเก็ดหิน

ประตูหน้าซ้าย Front Left Door	ครูด

กระจกมองข้างซ้าย Left Rear Mirror	ครูด

ประตูหลังซ้าย Rear Left Door	ครูด

ชายน้าด้านซ้าย Left Rocker Panel	ครูด

กันชนหลัง Rear Bumper	ครูด

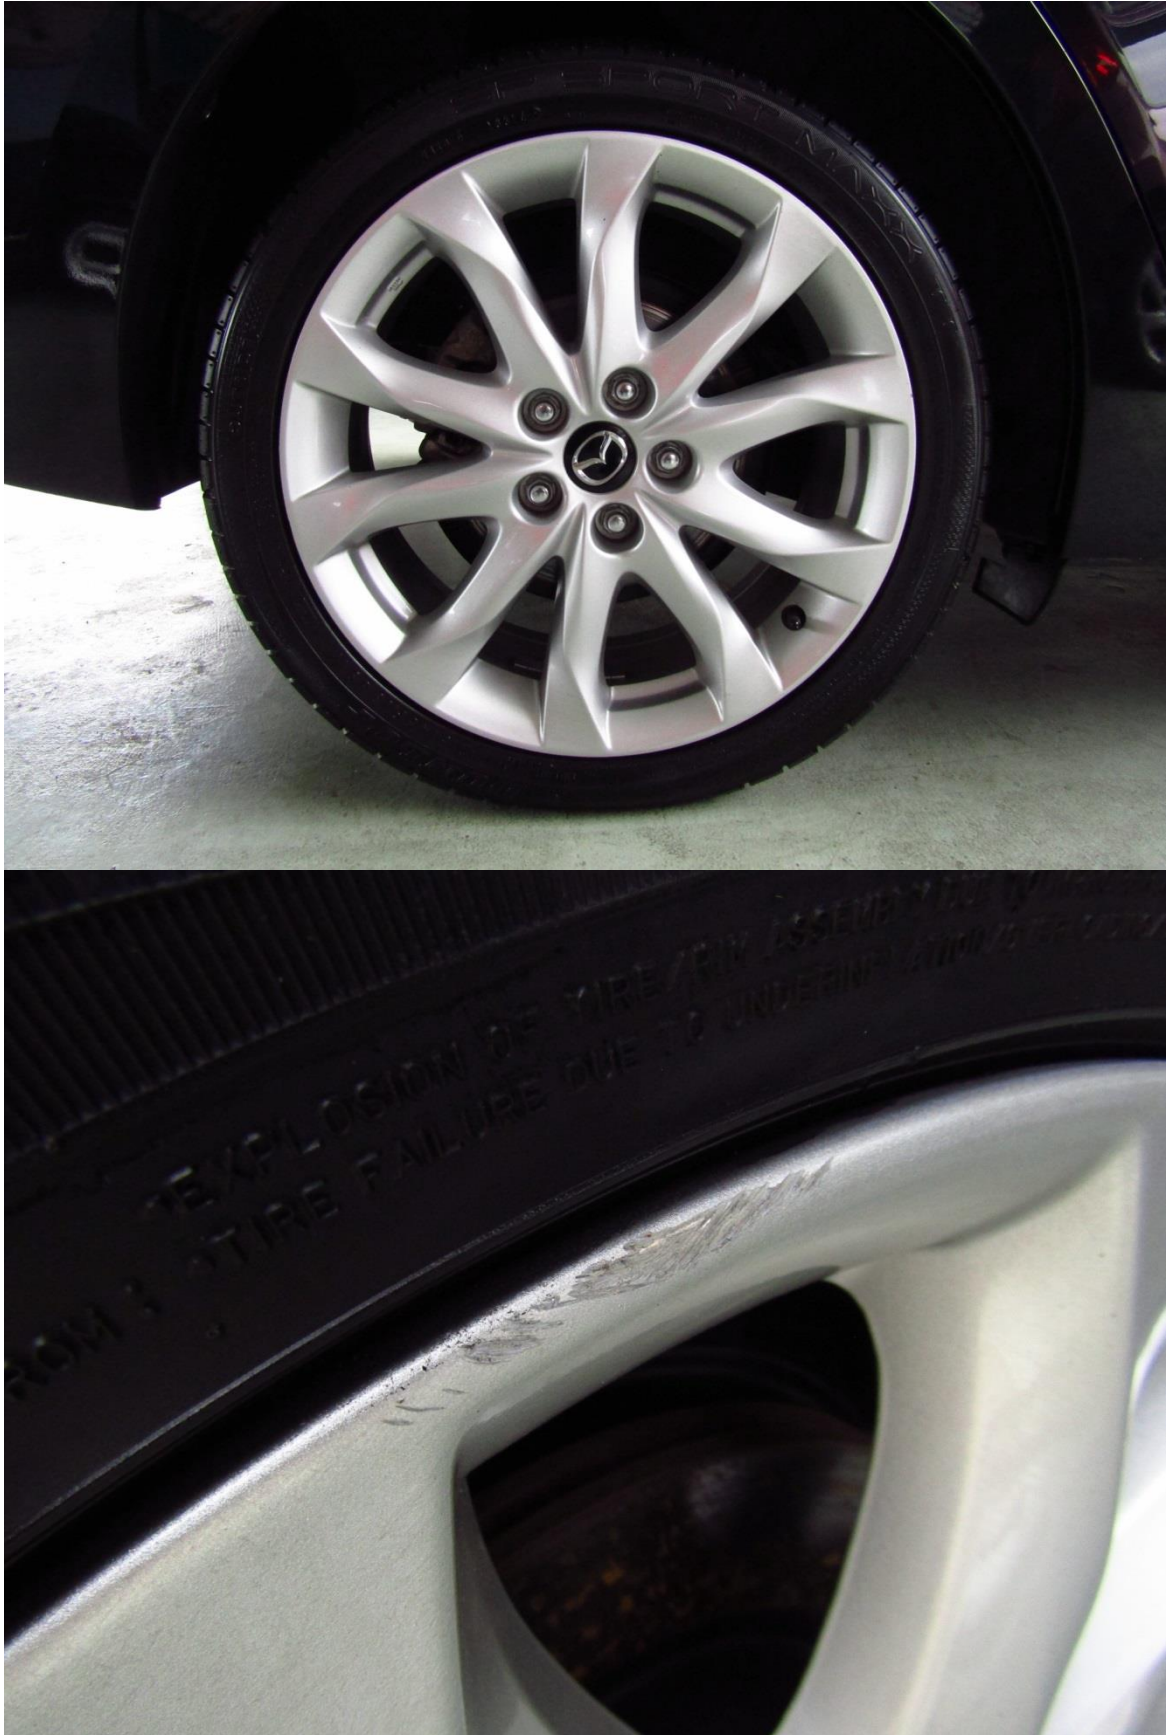
ภาพโดยรวมของยาง ล้อ และ เบรค - Tyres, Wheels & Brakes Visual Details:

สภาพยางรถยนต์, เดือน/ปี ผลิต Tyres Appearance, Year	ป้ายางผลิต 0414 สภาพพอใช้แนะนำให้เปลี่ยนใหม่
 	สภาพล้อรถ Wheel Rims Appearance	ล้อหน้าซ้ายคูด
 	ยางอะไหล่ และล้อ Spare Tyre & Rim	สภาพปกติ
 	ก้ามเบรค และท่อน้ำมัน Brake Hose Callipers & Pipes	สภาพปกติไม่พบการรั่วซึม
 	ผ้าเบรค (หน้า/หลัง) Brake Pads (Front/Rear)	สภาพดีตามอายุการใช้งาน
 	จานเบรค Brake Discs (Front/Rear)	ควรเจียจานเบรคครั้งต่อไปที่เปลี่ยนผ้าเบรค
 	ดรัมเบรคล้อหลัง Brakes and Drums any No Leakage	N/A
 	การทำงานของเบรคมือ Park Brake function	ะยะการทำงานปกติ
 	คำแนะนำอื่นๆ Other	N/A
