# Vehicle Inspection Report

| ยี่ห้อ/รุ่น (Make/Model): TOYOTA YARIS | วันที่ตรวจสอบรถยนต์ (Date of Inspection): 28.3.61 |
| เลขตัวถัง (VIN): MRO54HY9104097177 | เลขคำขอบริการ (Job No.): I018/046-002 |

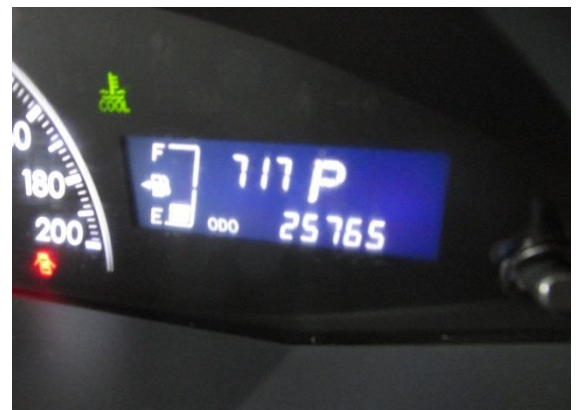
รูปเลขไมล์ (Mileage Picture):

| เลขไมล์ (Mileage): 25765 | |

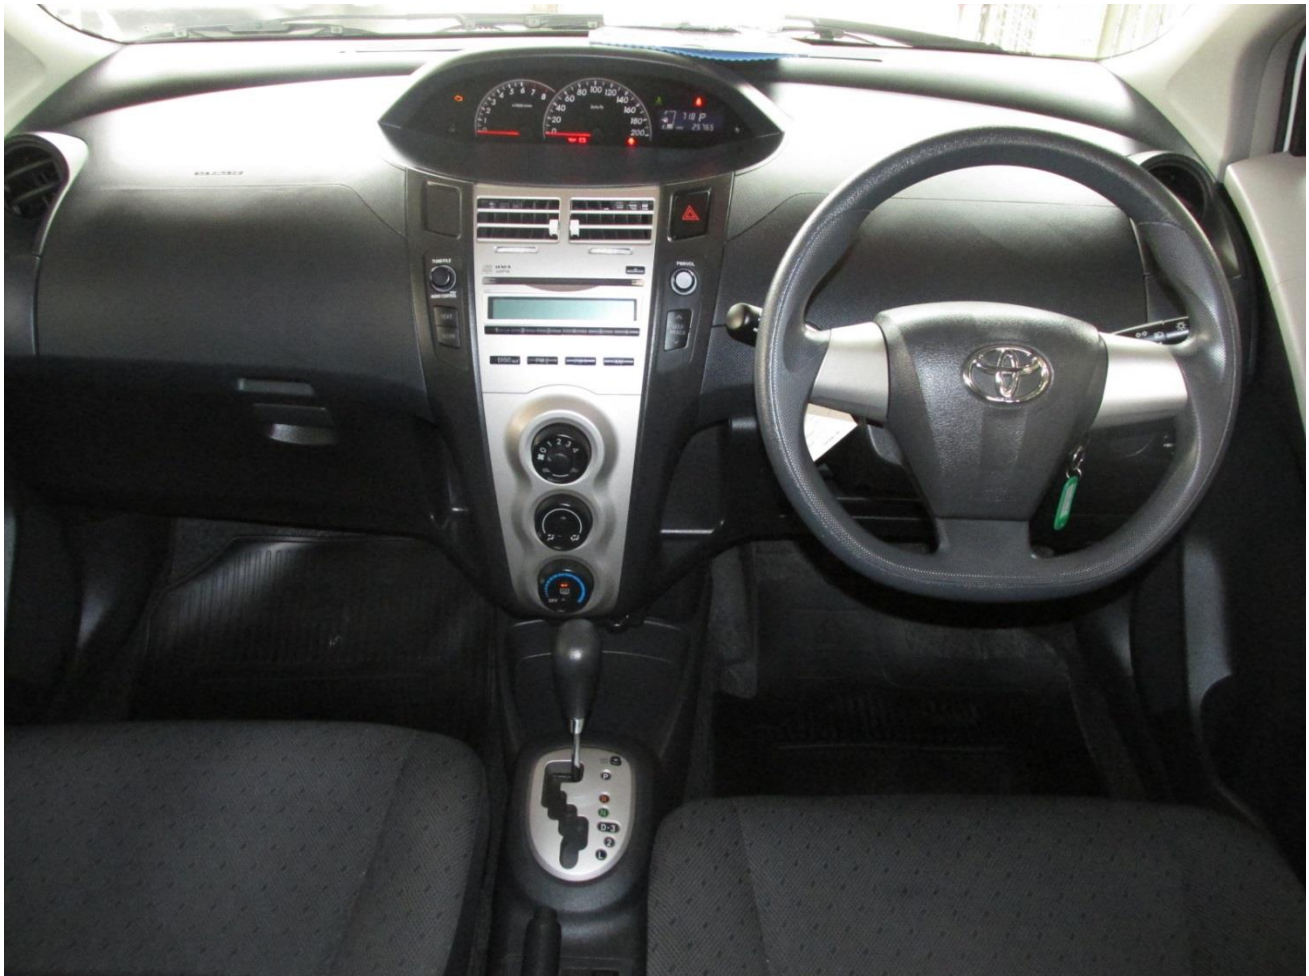
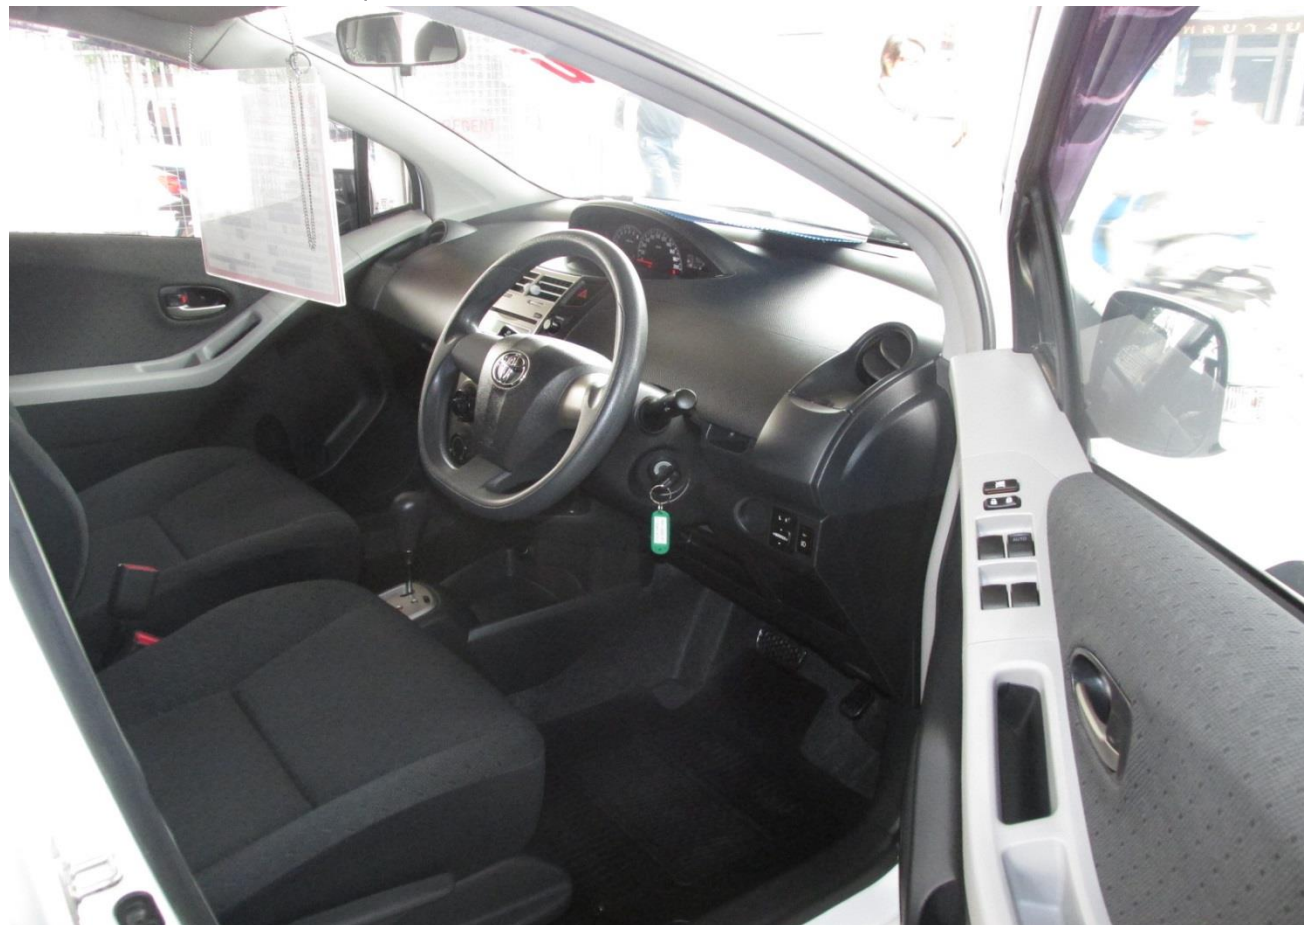
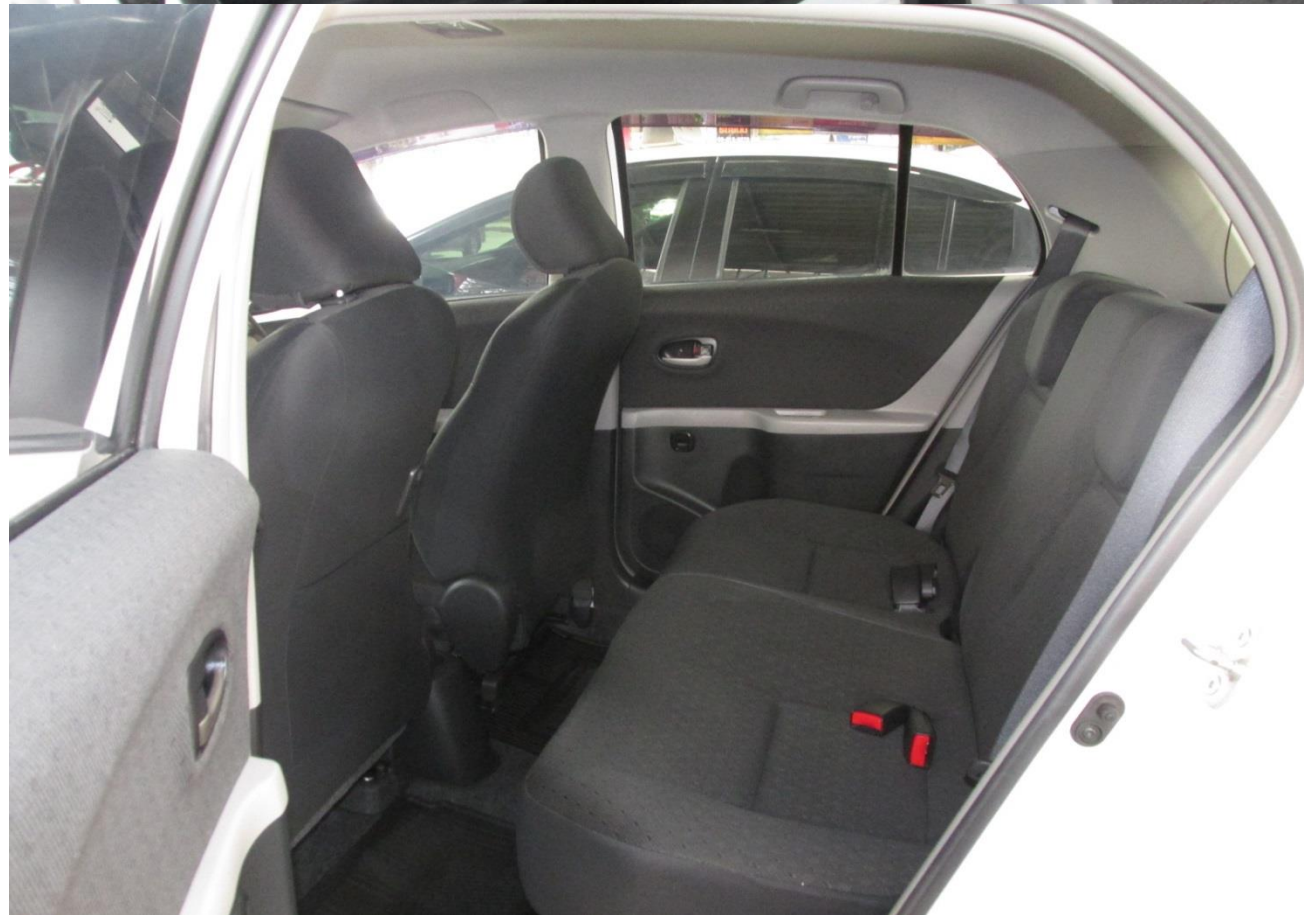
## ภาพภายในด้านหน้า หลัง และ จุดบกพร่อง - Interior Visual Details (Front, Rear and/or Defect):

| | ที่นั่ง สภาพ<br>Seat Appearance | สภาพดีตามอายุการใช้งาน |
| | เข็มขัดนิรภัย<br>Seat Belts | สภาพดีตามอายุการใช้งาน |
| | แผงคอนโซล<br>Other Trims | สภาพดีตามอายุการใช้งาน |

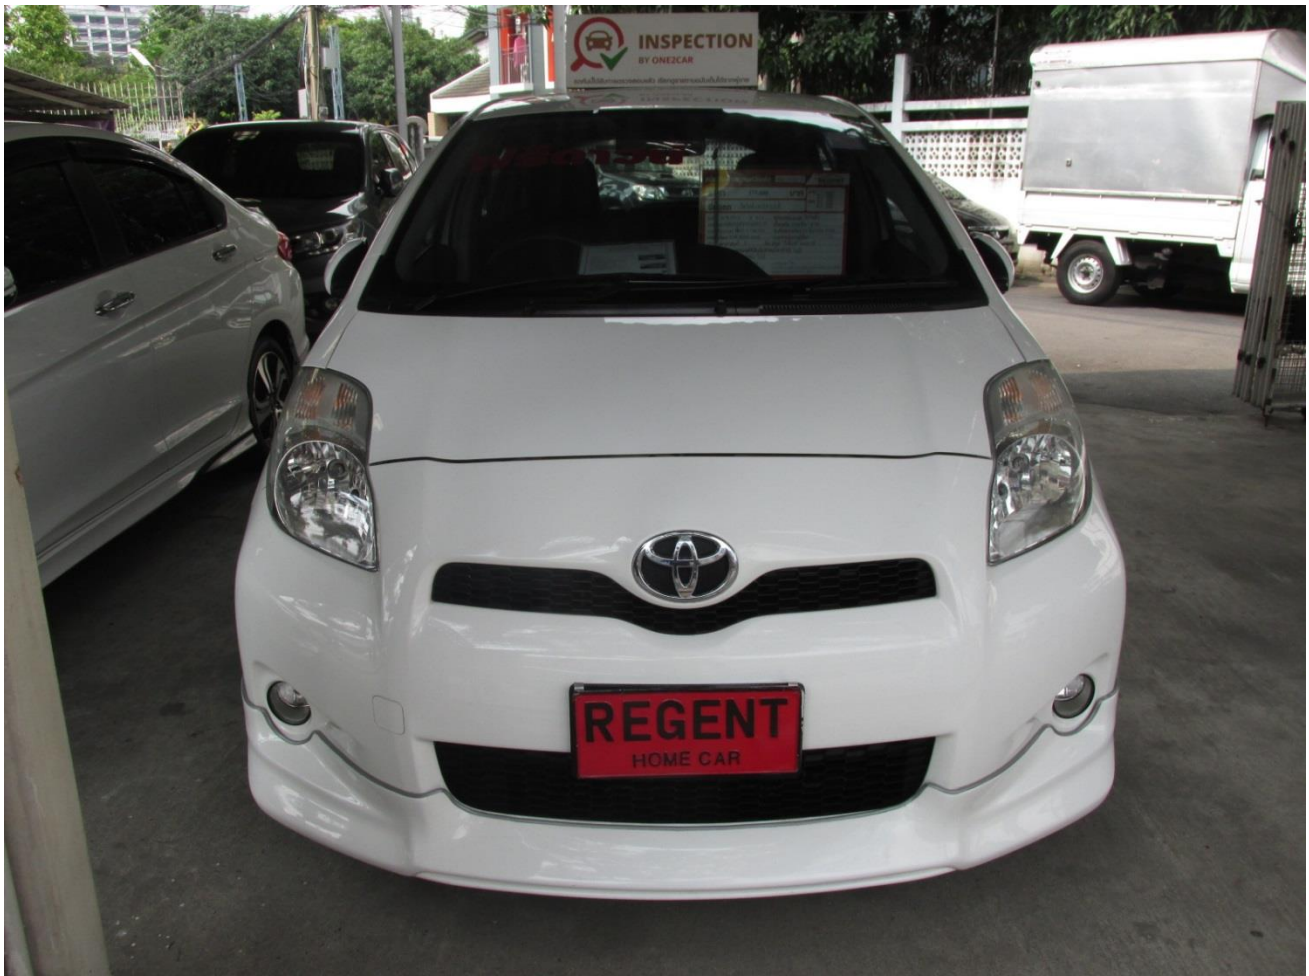
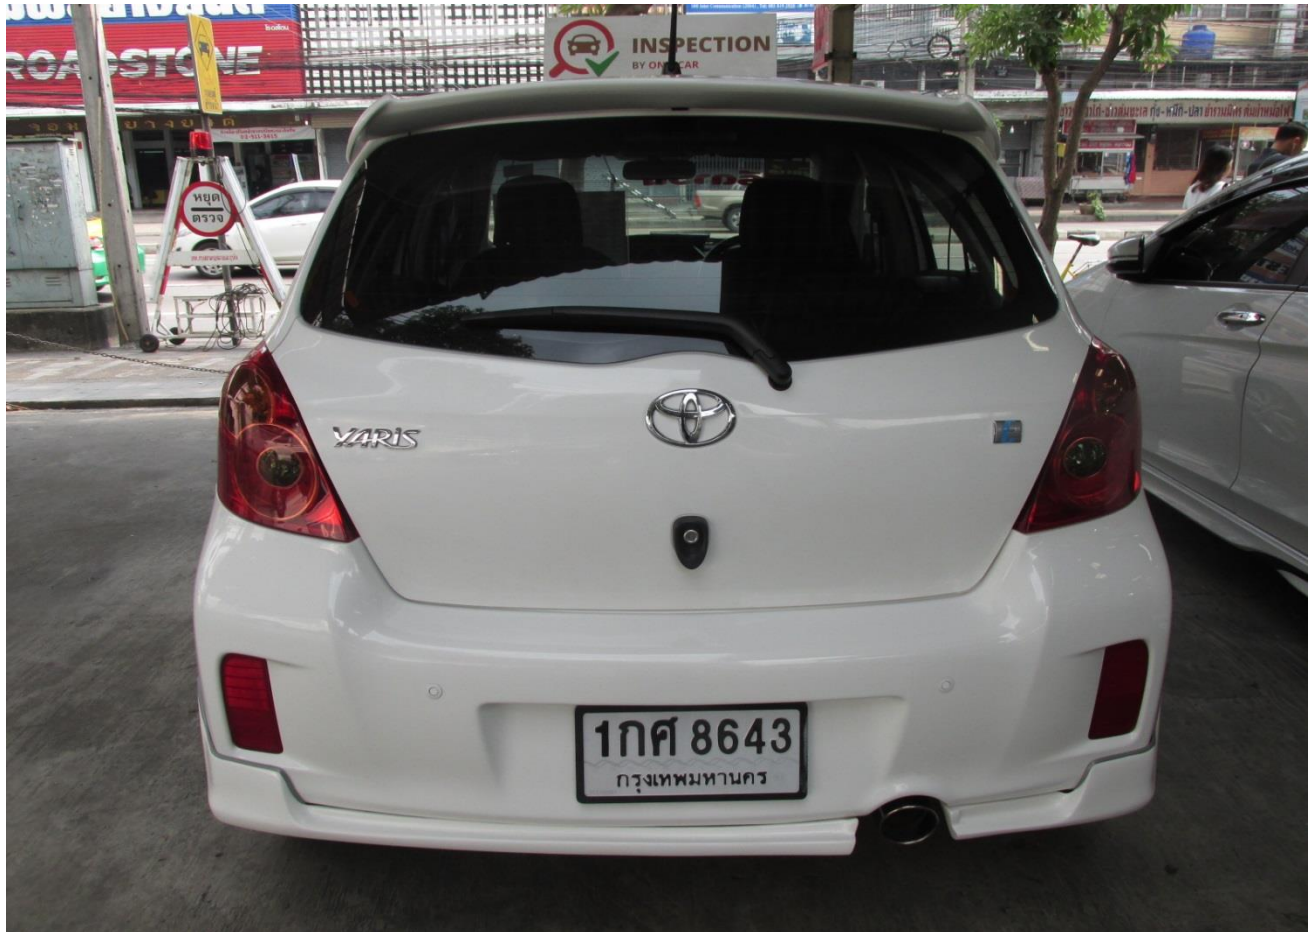
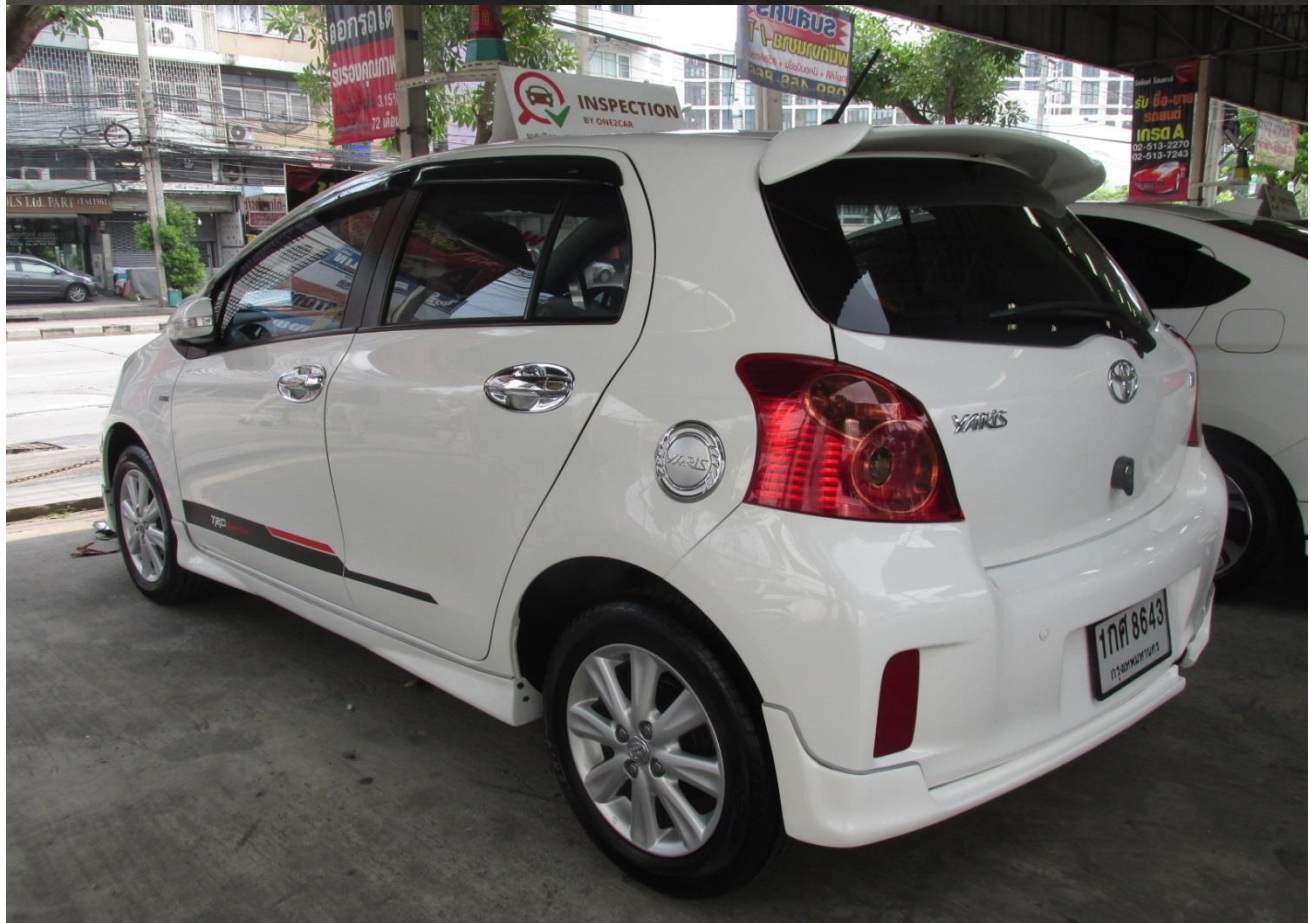
## ภาพภายนอก - Exterior Visual Details:

| | กันชนหน้า<br>Front Bumper | สภาพดี |

| | สภาพรวมของโครงสร้างแชสซี<br>Chassis Frames & Members<br>Appearance | สภาพดี |

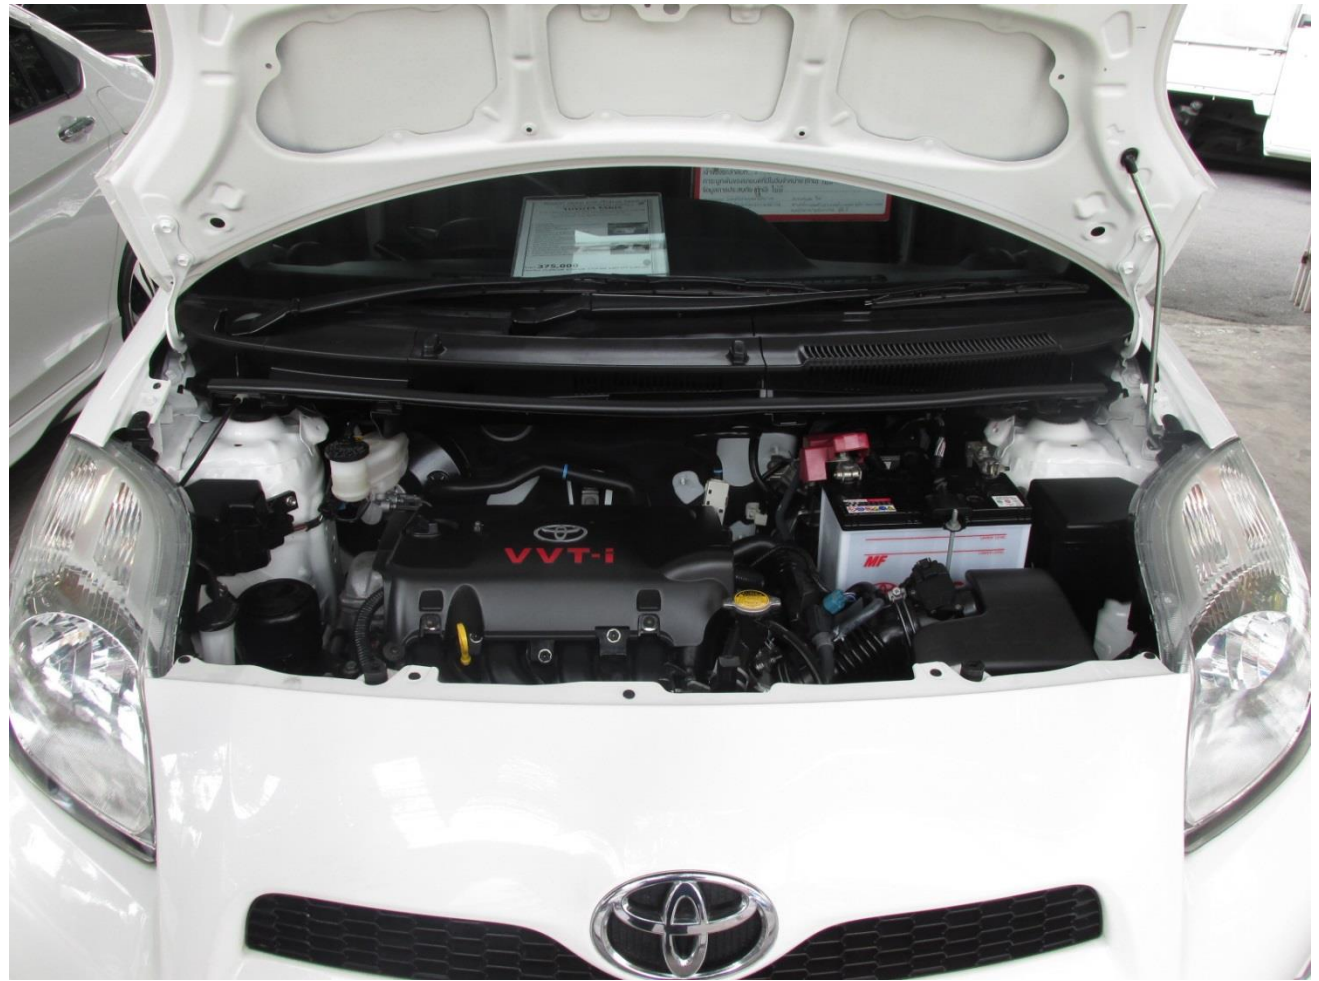
ภาพห้องเครื่อง - Engine Bay Visual Details

| | เครื่องยนต์ไม่พบการรั่วซึม<br>No any leak on engine | ใช่ |
| | ระดับของเหลว<br>Fluid Level | อยู่ในระดับปกติ |
| | การรั่วไหลของน้ำมัน<br>Fluid Leaks | ไม่มี |

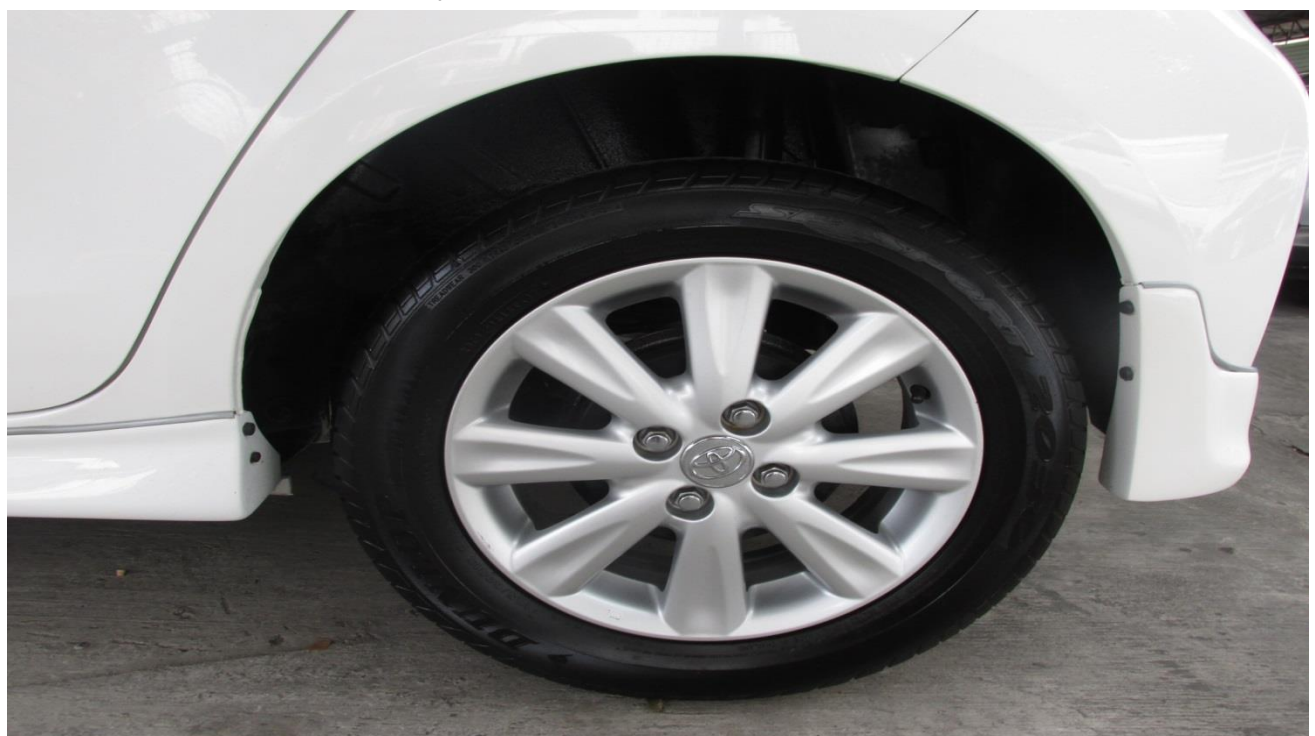
## ภาพโดยรวมของยาง ล้อ และ เบรค - Tyres, Wheels & Brakes Visual Details:

| | สภาพยางรถยนต์, เดือน/ปี ผลิต<br>Tyres Appearance, Year | ปียางผลิต 3716 ยางสภาพดี |
| | ผ้าเบรค (หน้า/หลัง)<br>Brake Pads (Front/Rear) | สภาพดีตามอายุการใช้งาน |

| | จานเบรค<br>Brake Discs (Front/Rear) | ควรเจียจานเบรคครั้งต่อไปที่เปลี่ยนผ้าเบรค |

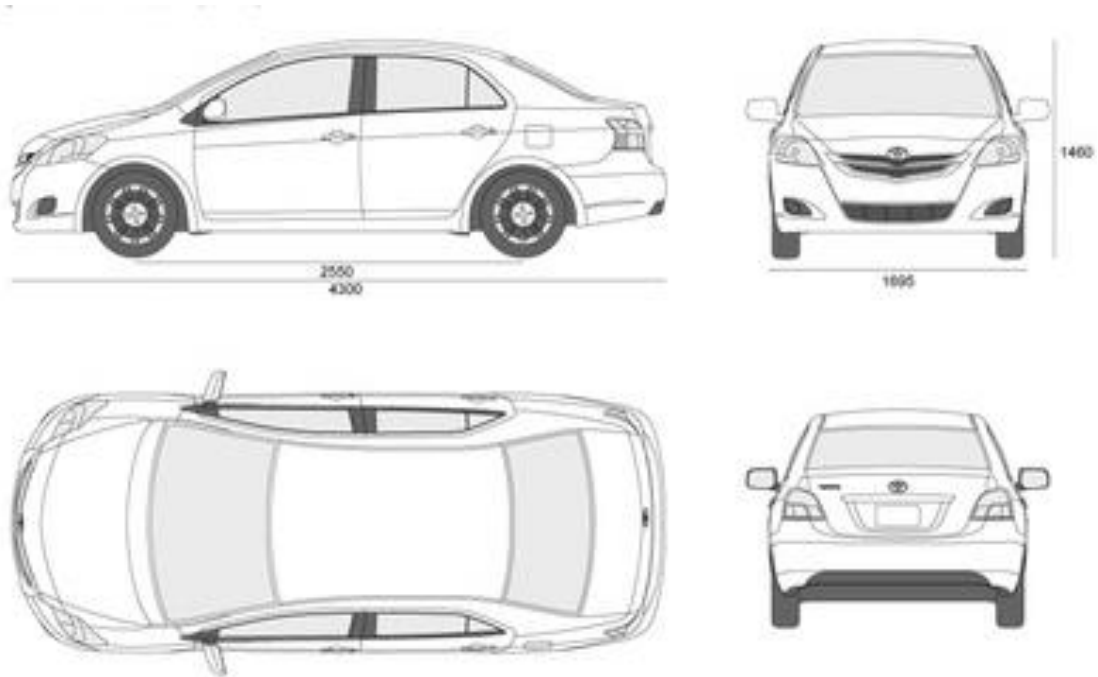
ความหนาสีรอบรถเก๋ง 3,4 และ 5 ประตู - Paint Thickness on 3,4 and 5 door car:

| ชิ้นส่วนยานยนต์ | ความหนาสี Paint Thickness (µm) | | | |
|---|---|---|---|---|
| Rear Wing (LH) | 85 | 84 | 78 | 82 |
