I023/0064-18

Isuzu D-Max 2.5 SPACE CAB X-Series

INSPECTION
BY ONE2CAR

Vehicle Inspection Report

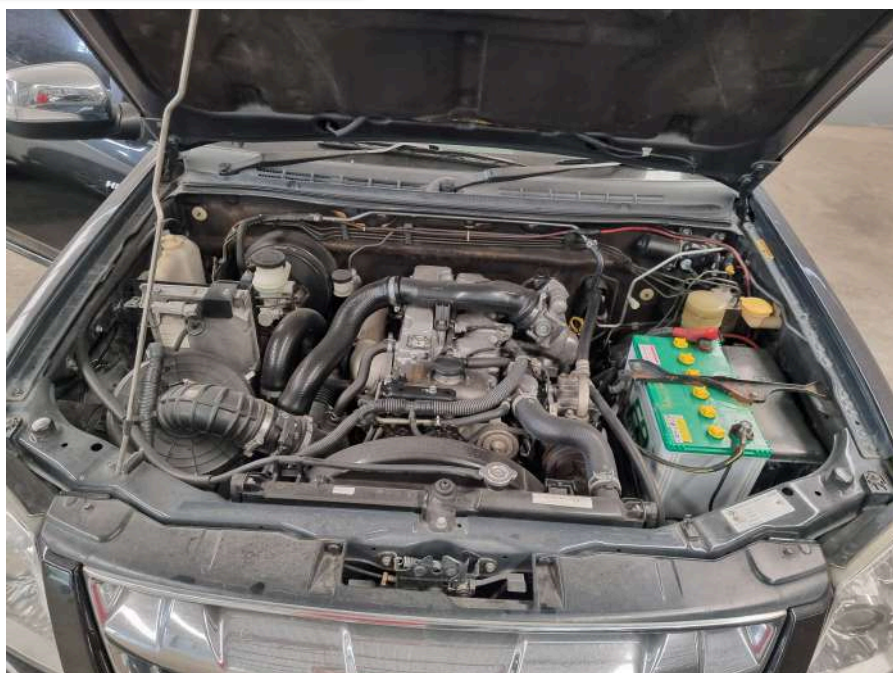
ภาพห้องเครื่อง

การทดสอบ แบตเตอรี่ Battery Test

Voltage	12.08	V
Rating	500	CCA
Current	164	CCA
Internal resistance	17.01	mΩ
State of Charge	35	%
State of Health	5	%
Status	REPLACE

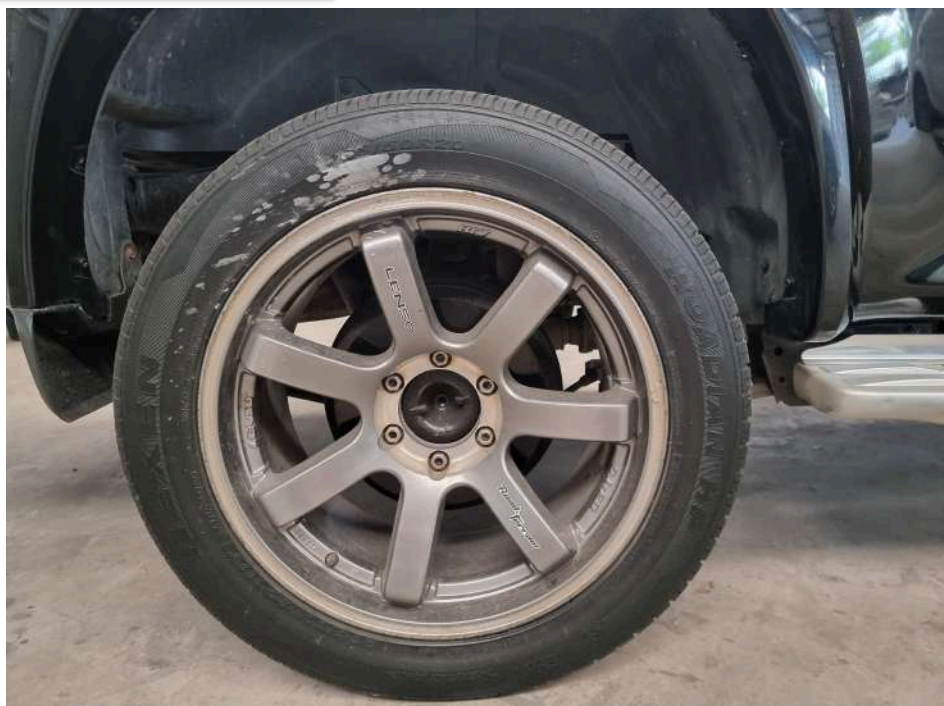
ขอบยาง ล้อ

01/20

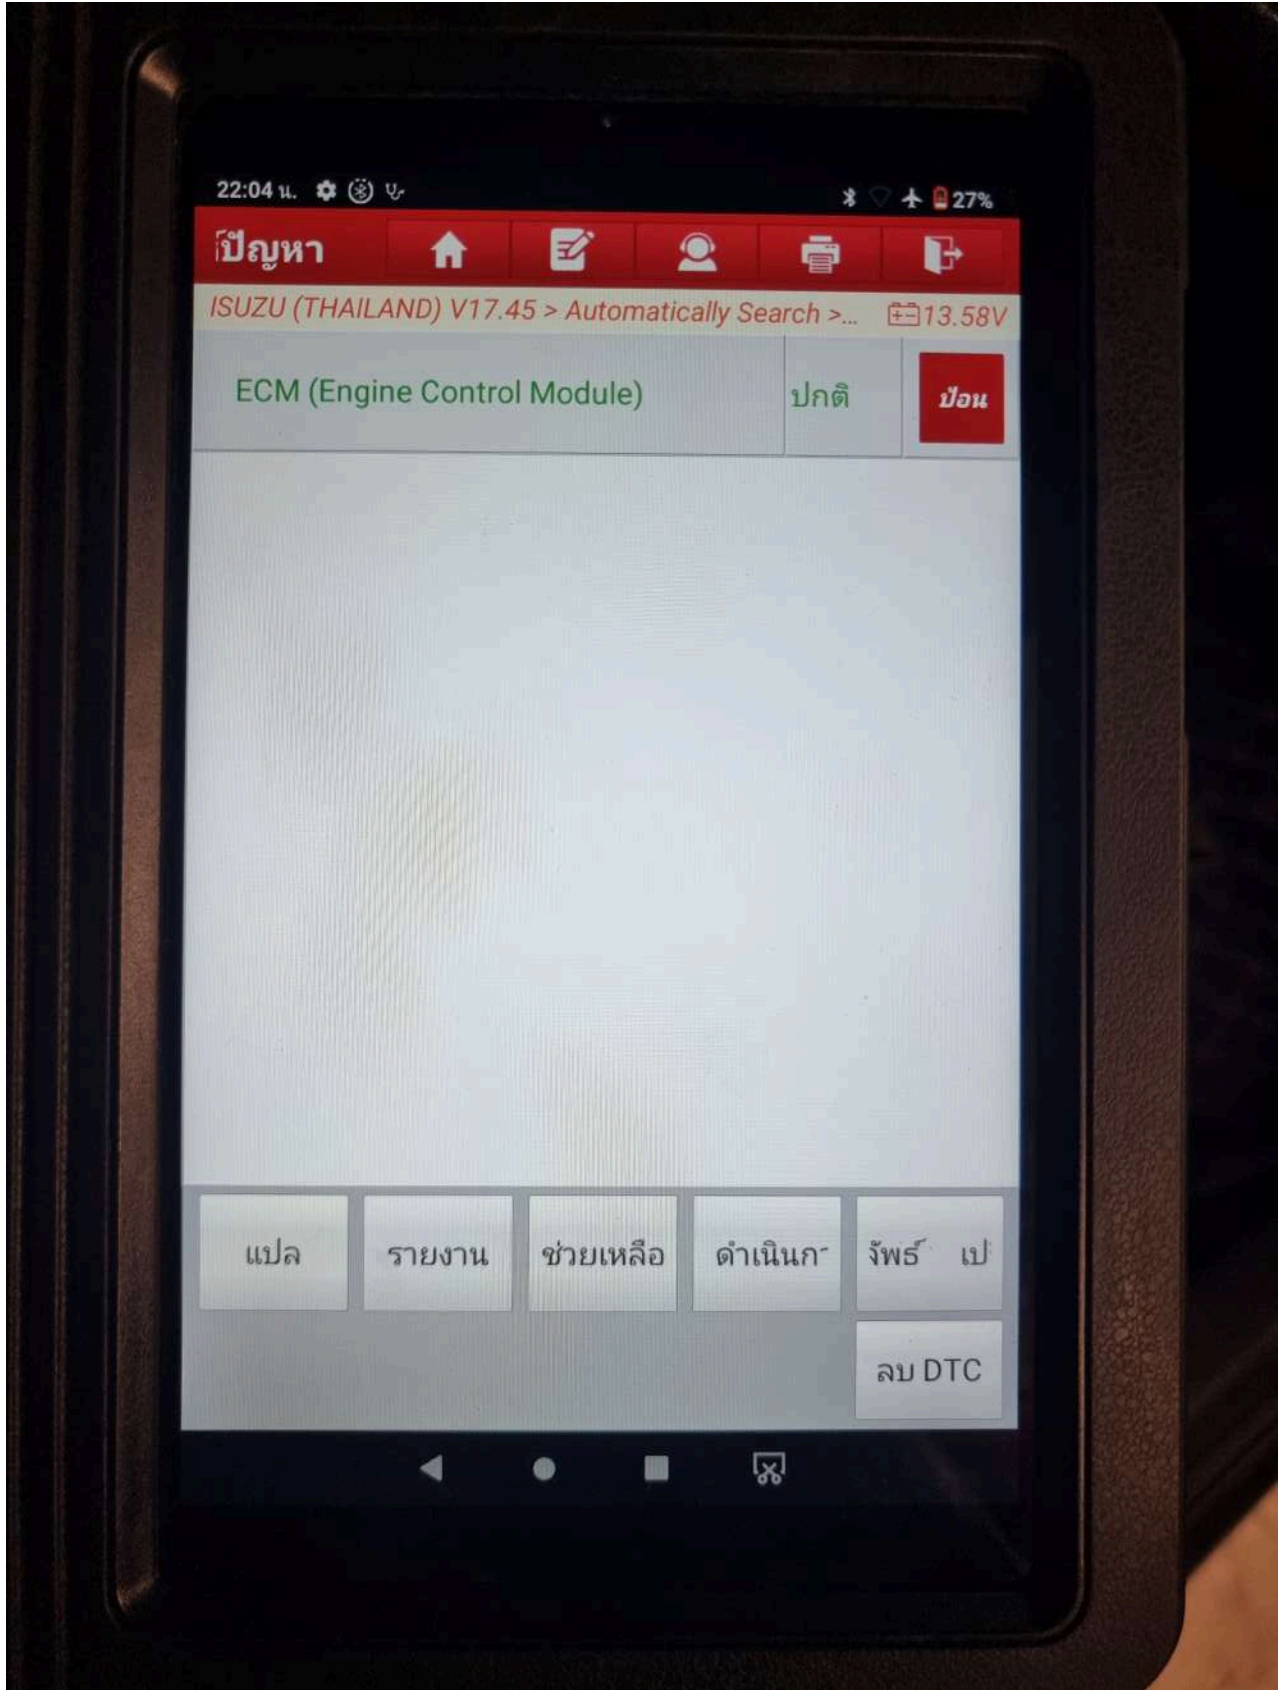
ภาพ OBD

2.17 ตรวจจับพฤติกรรมการขับขี่, ความเร็ว และเครื่องยนต์
OBD II On-Board Diagnostics (OBD)

ดี (Good)
